屋上防水の 維持メンテナンスについて

平成28年10月6日
福岡市防水協会

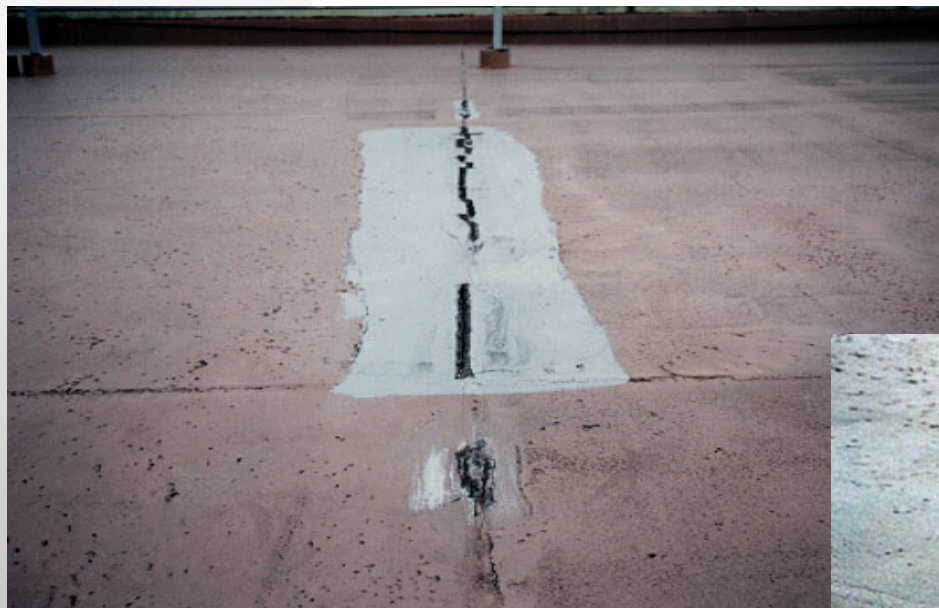
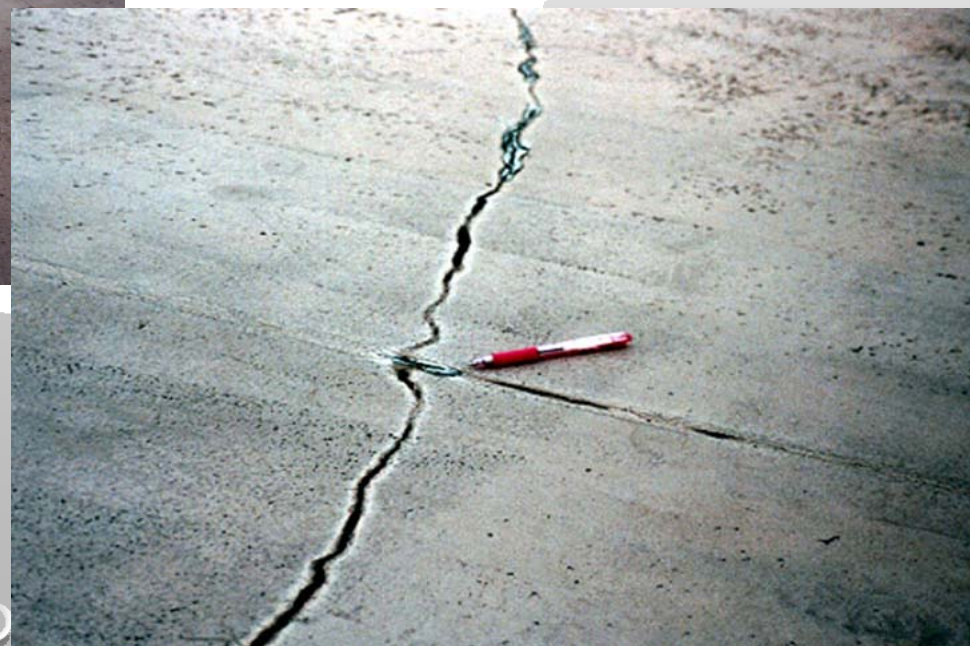
ケース① 既存押えコンクリート上に ウレタン塗膜防水を密着施工

→既存防水工法と改修工法は同じにするのが基本

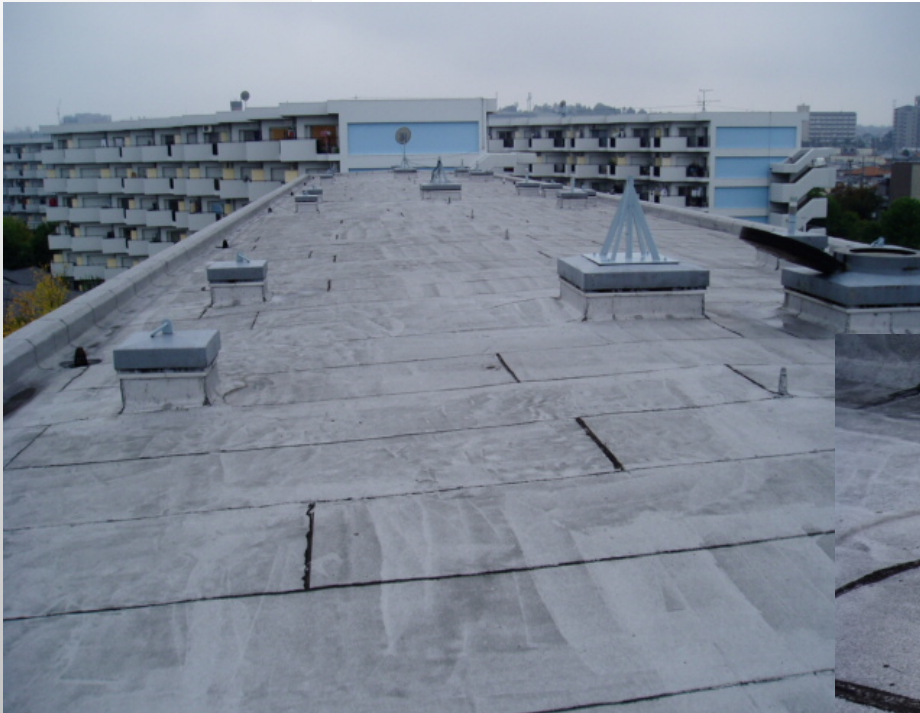
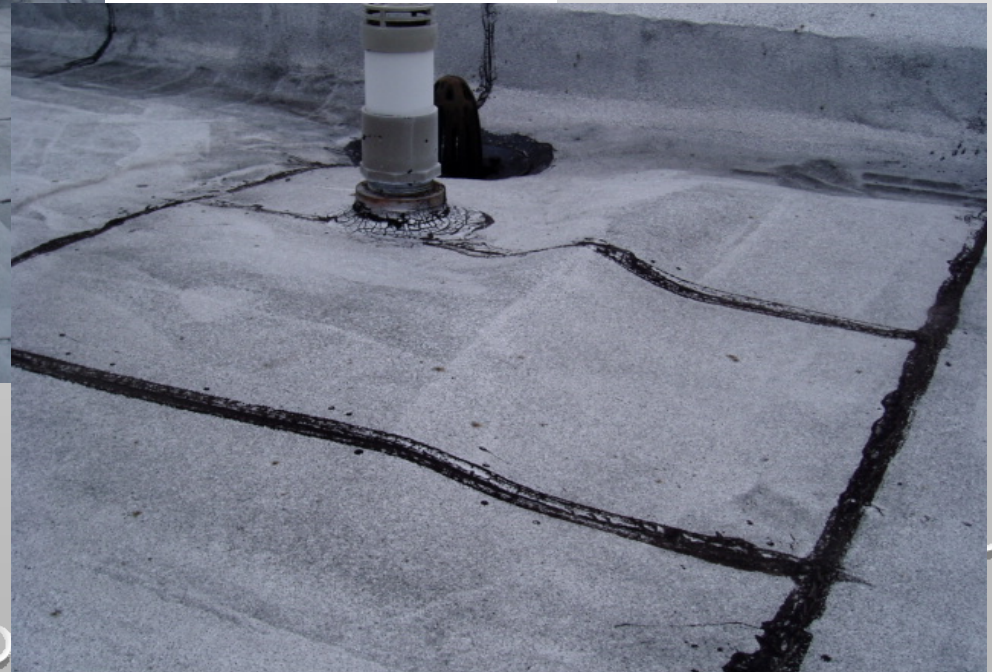
ケース② 押えコンクリート上に 露出アスファルト防水密着工法で改修施工

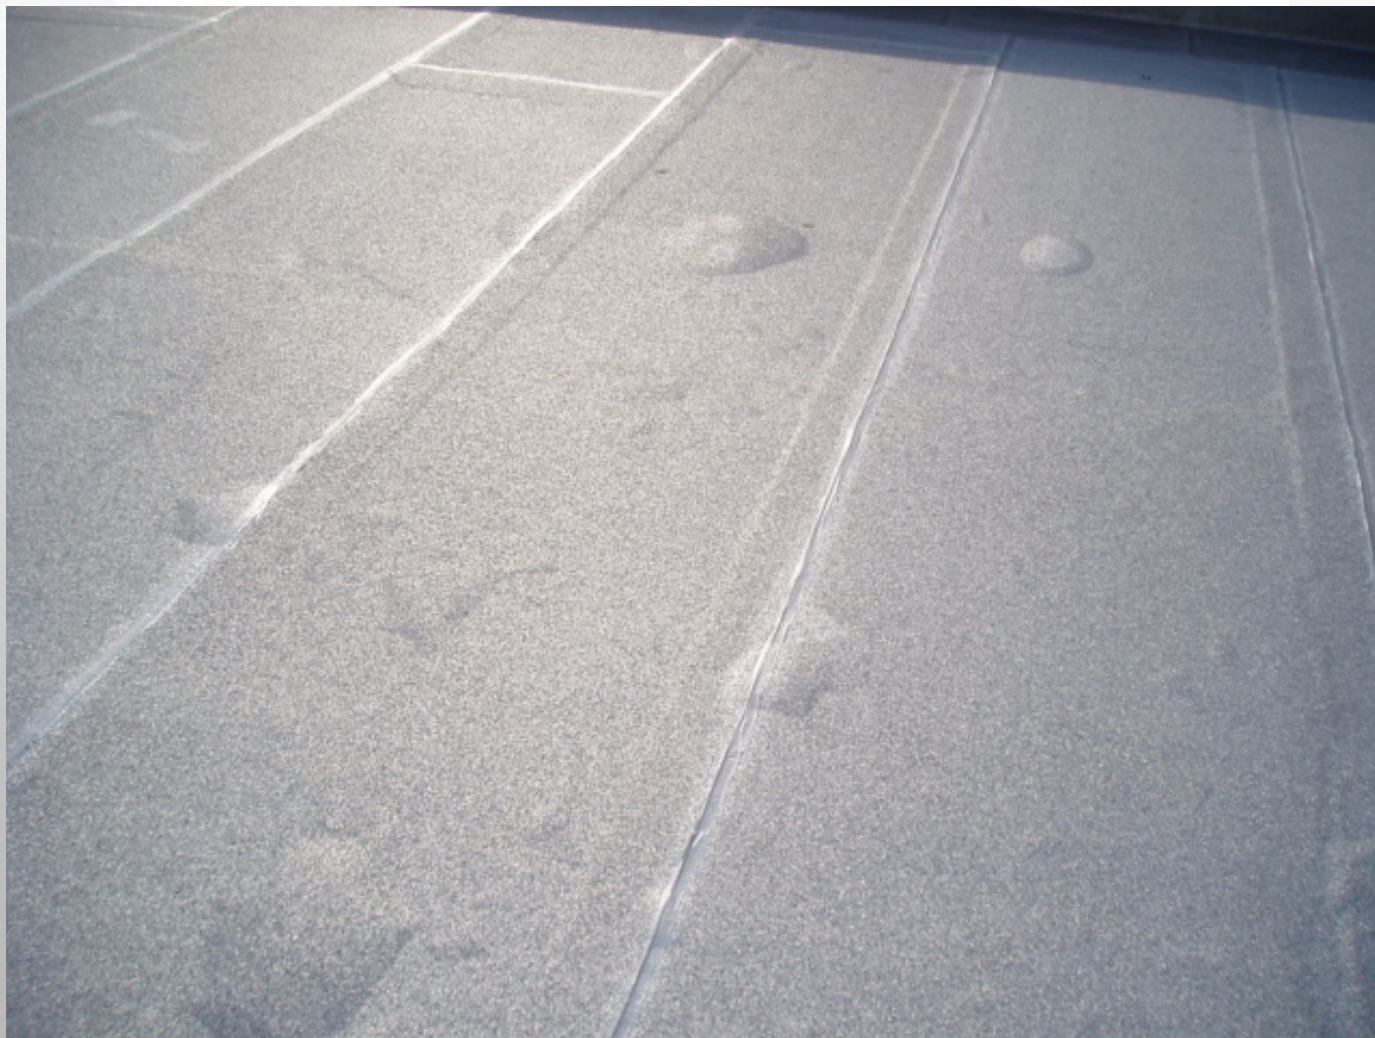
ケース③ ウレタン塗膜防水の上に 改質アスファルト防水冷工法を一層密着施工

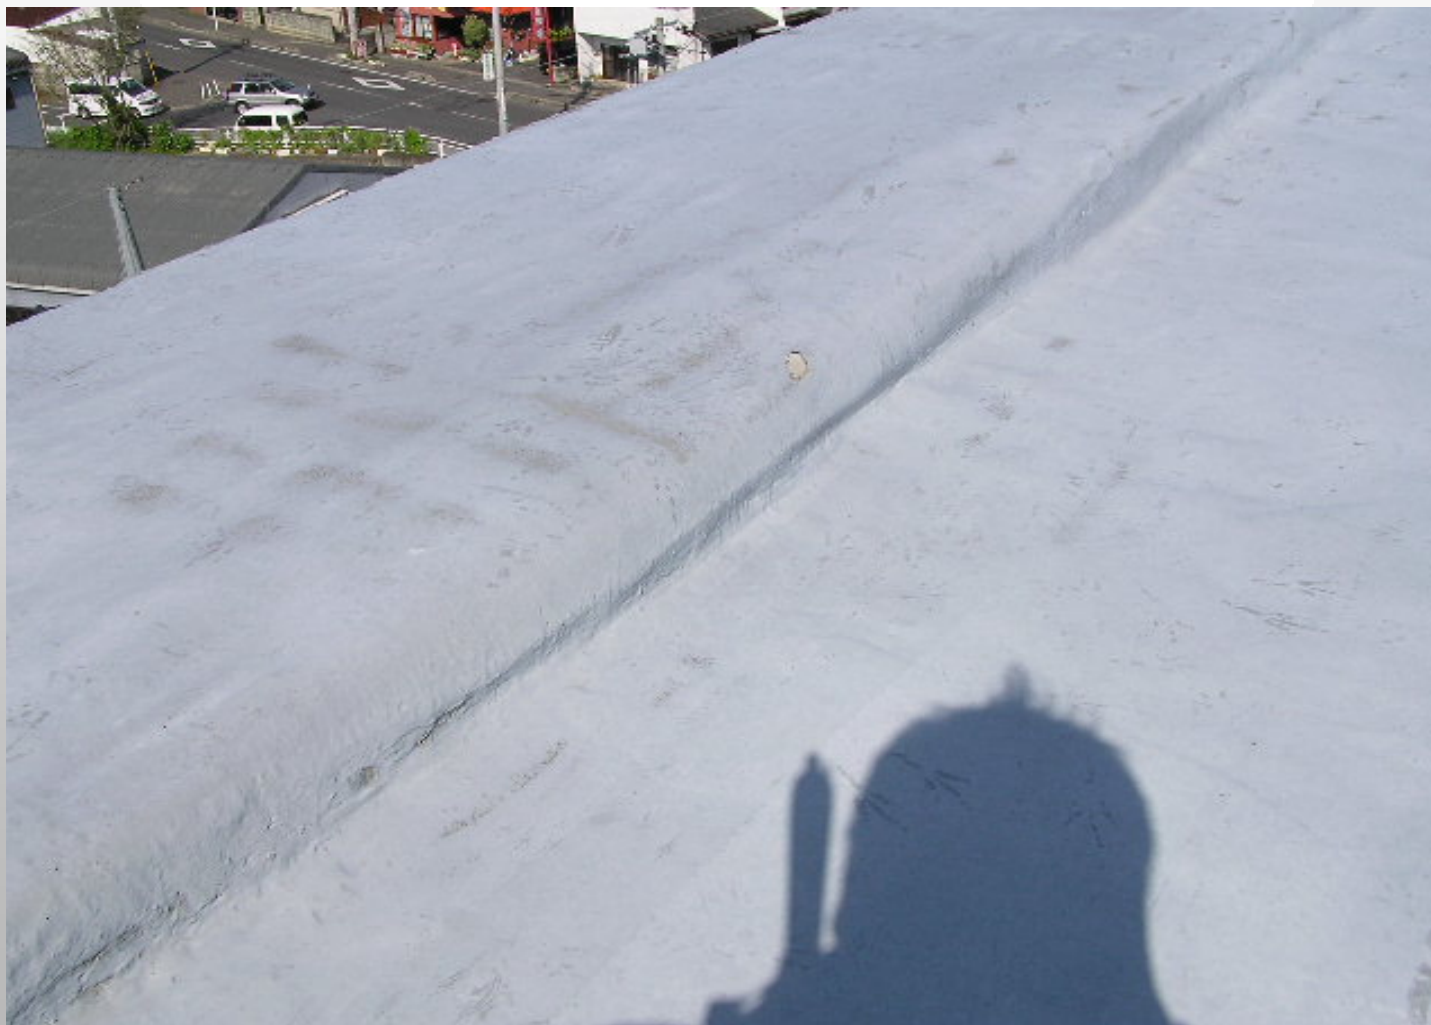
ケース④ 既存加硫ゴムシート防水の上に
ウレタン塗膜防水を施工

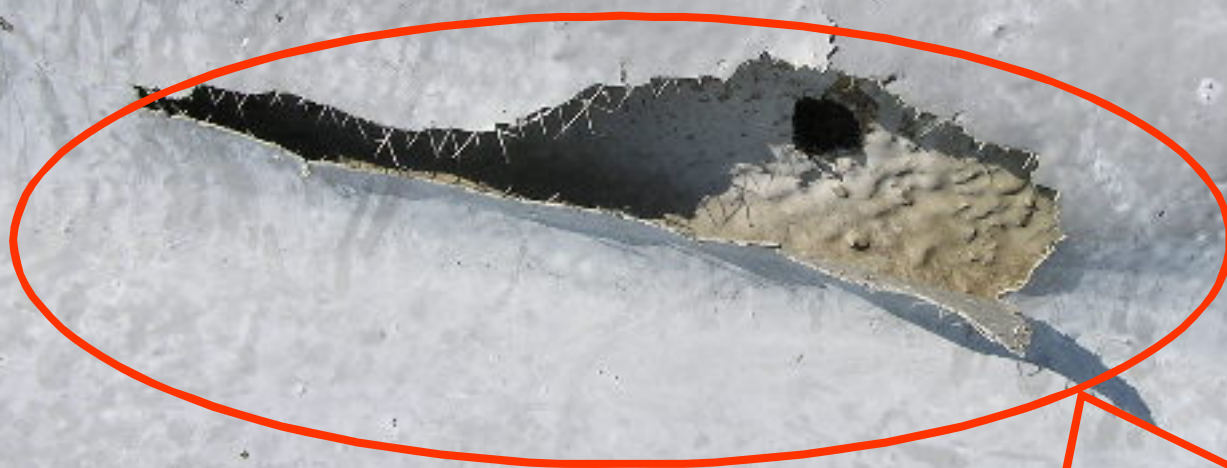
樹脂モルタルを厚付し、既存防水層との縁切りをおこなった

結果：新規防水層の破断

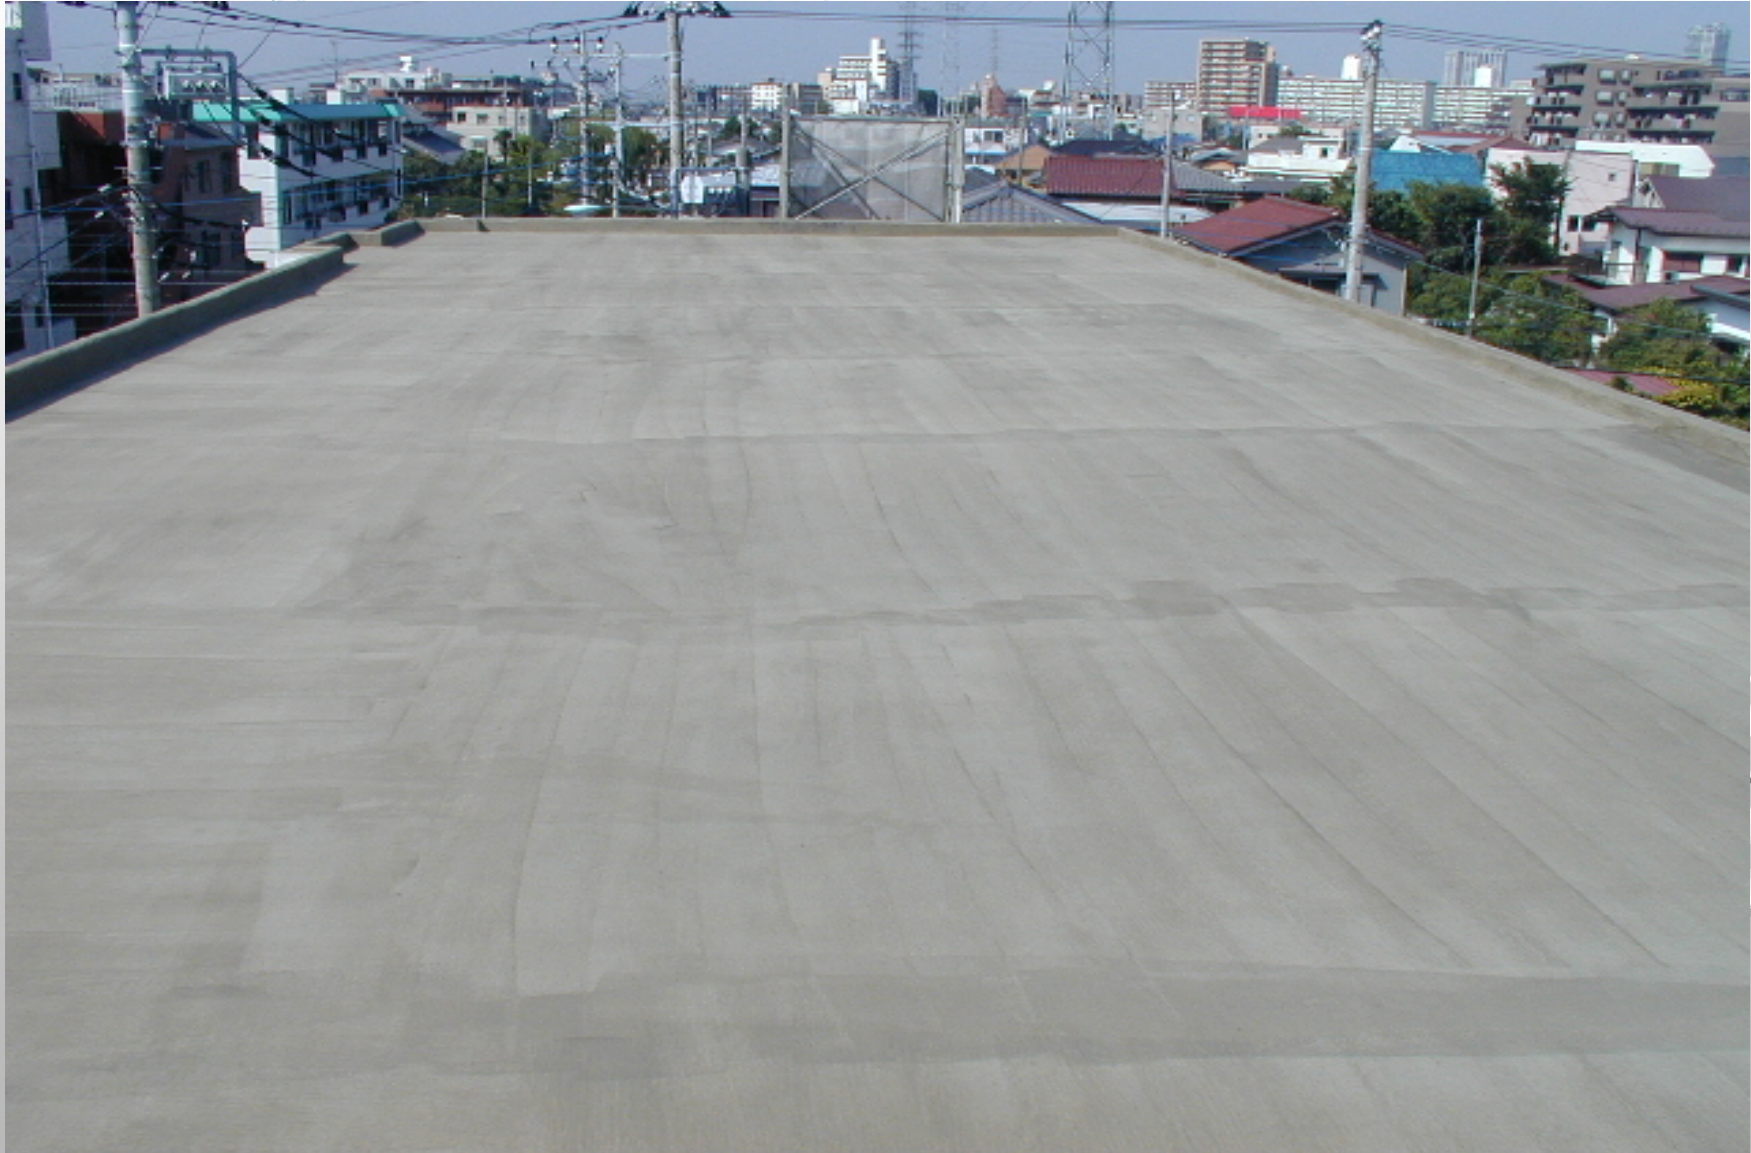
ケース⑤-1 ゴムシート防水に樹脂モルタルを施工

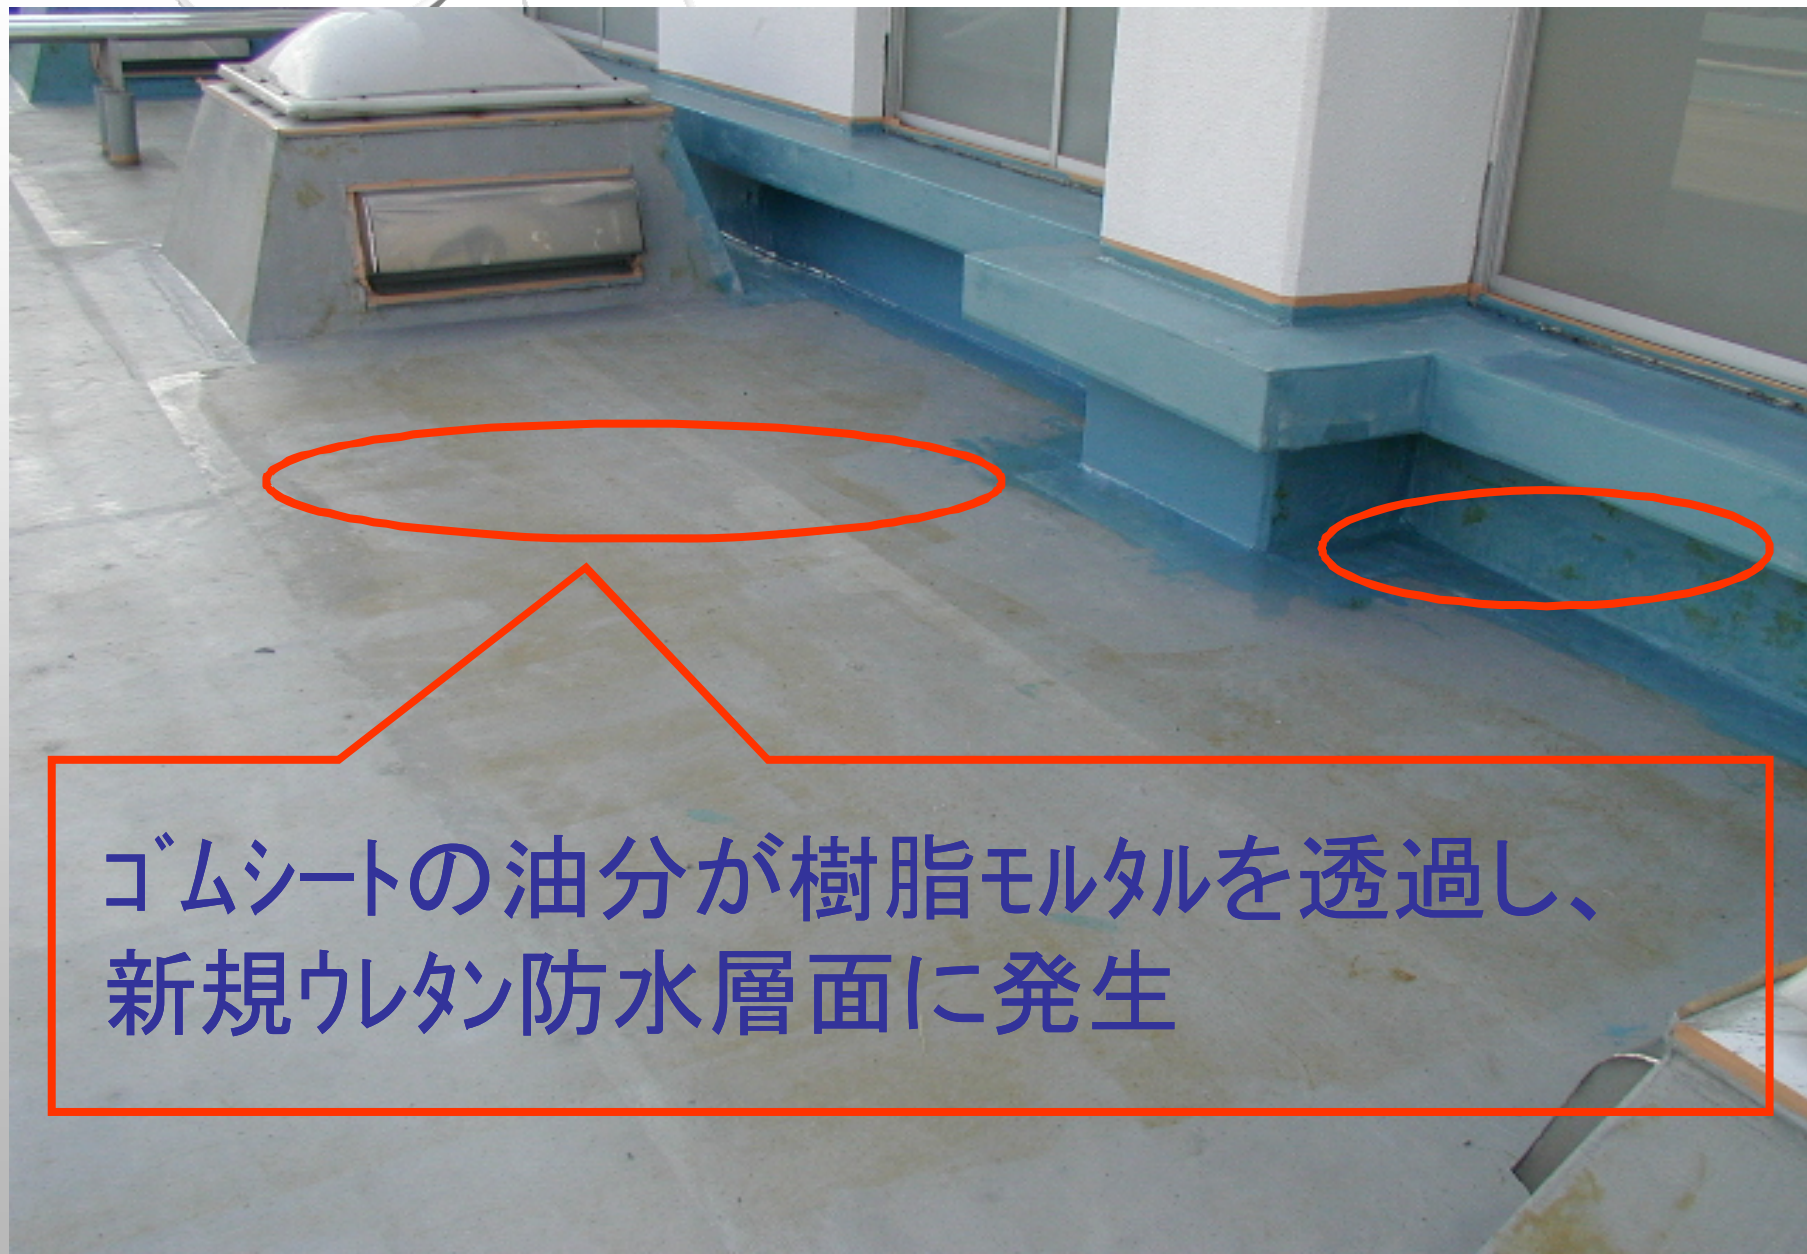
ケース⑤-2 新規ウレタン防水施工中の写真

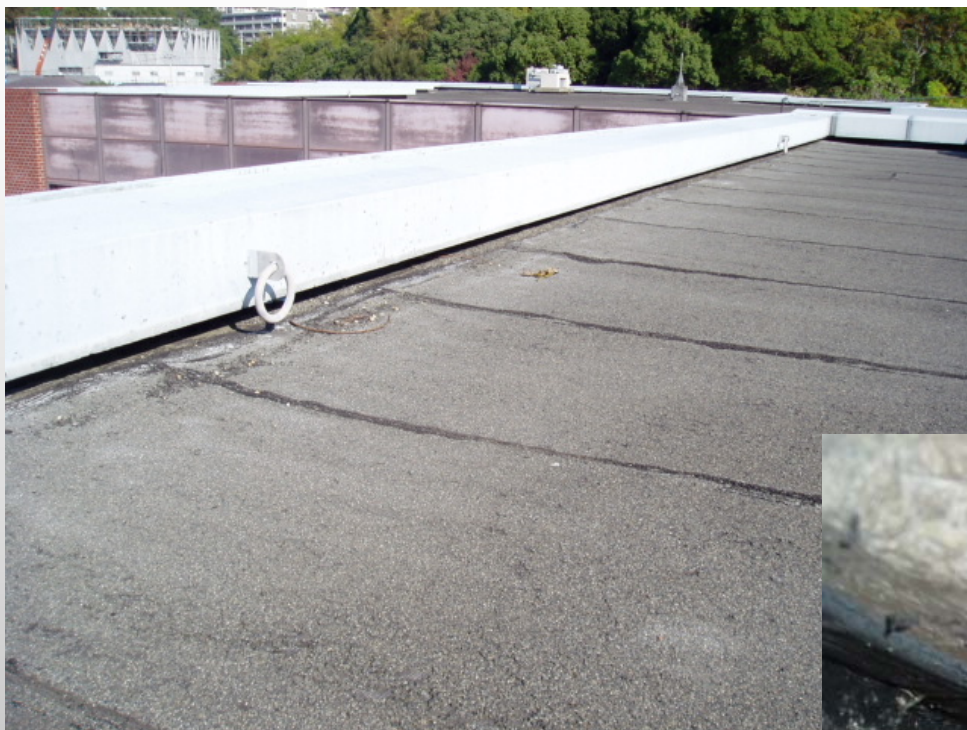
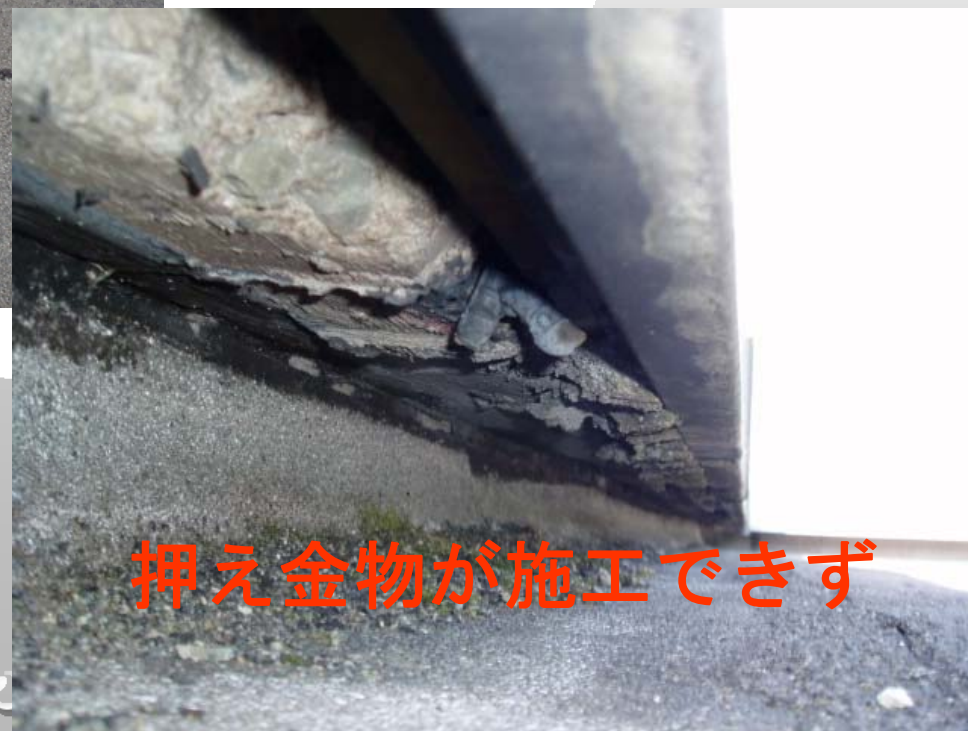
ケース① 立上り寸法が不十分

押え金物が施工できず

→立上り巾を十分確保することが基本

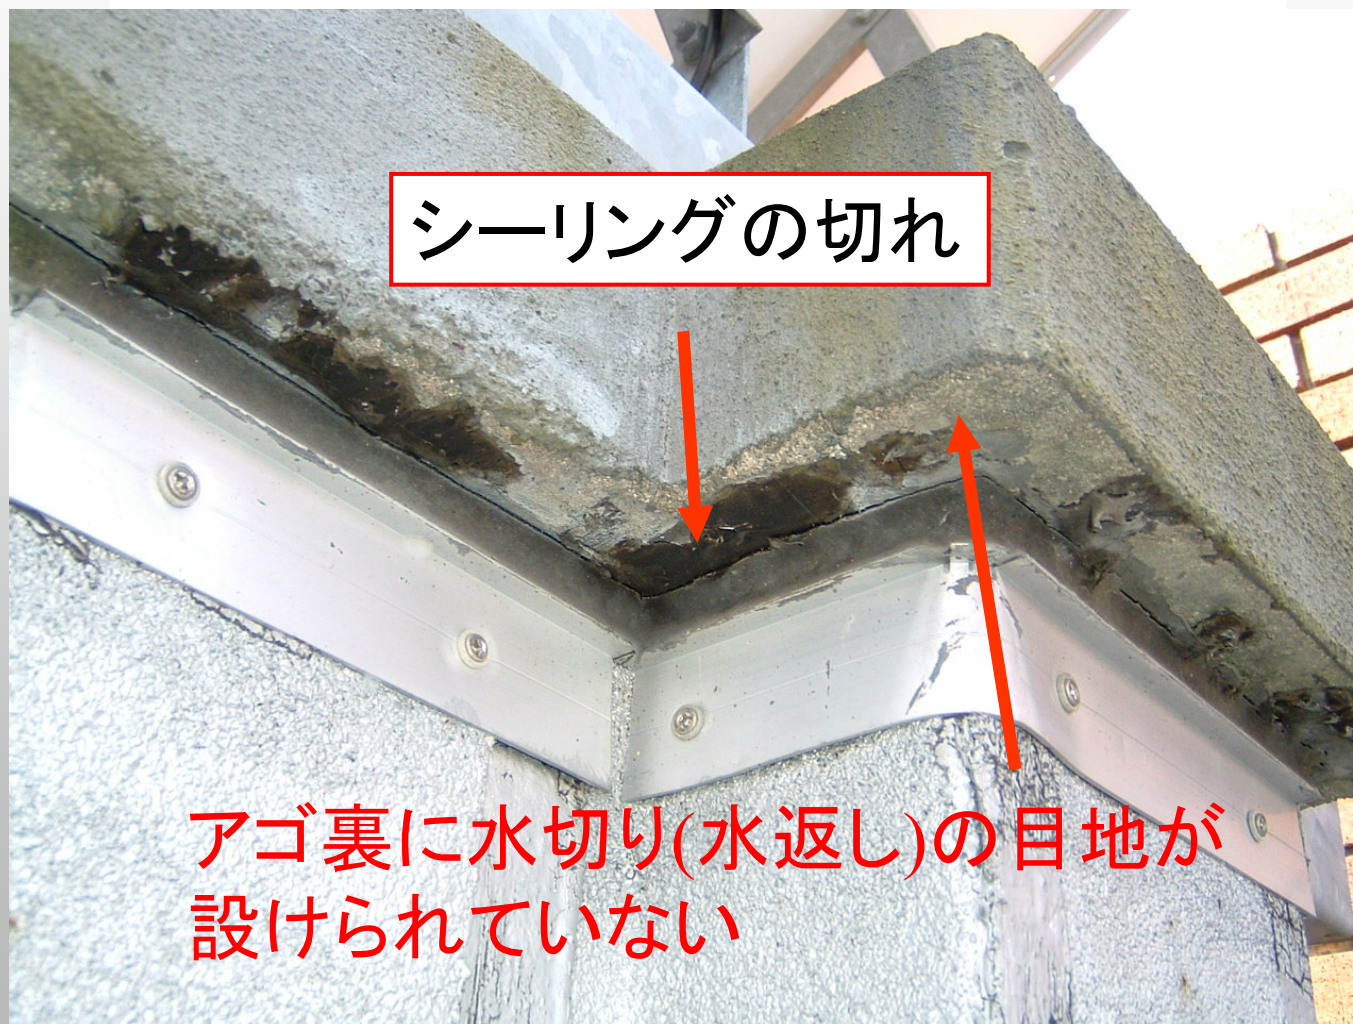
ケース② 水返り目地がとれていない

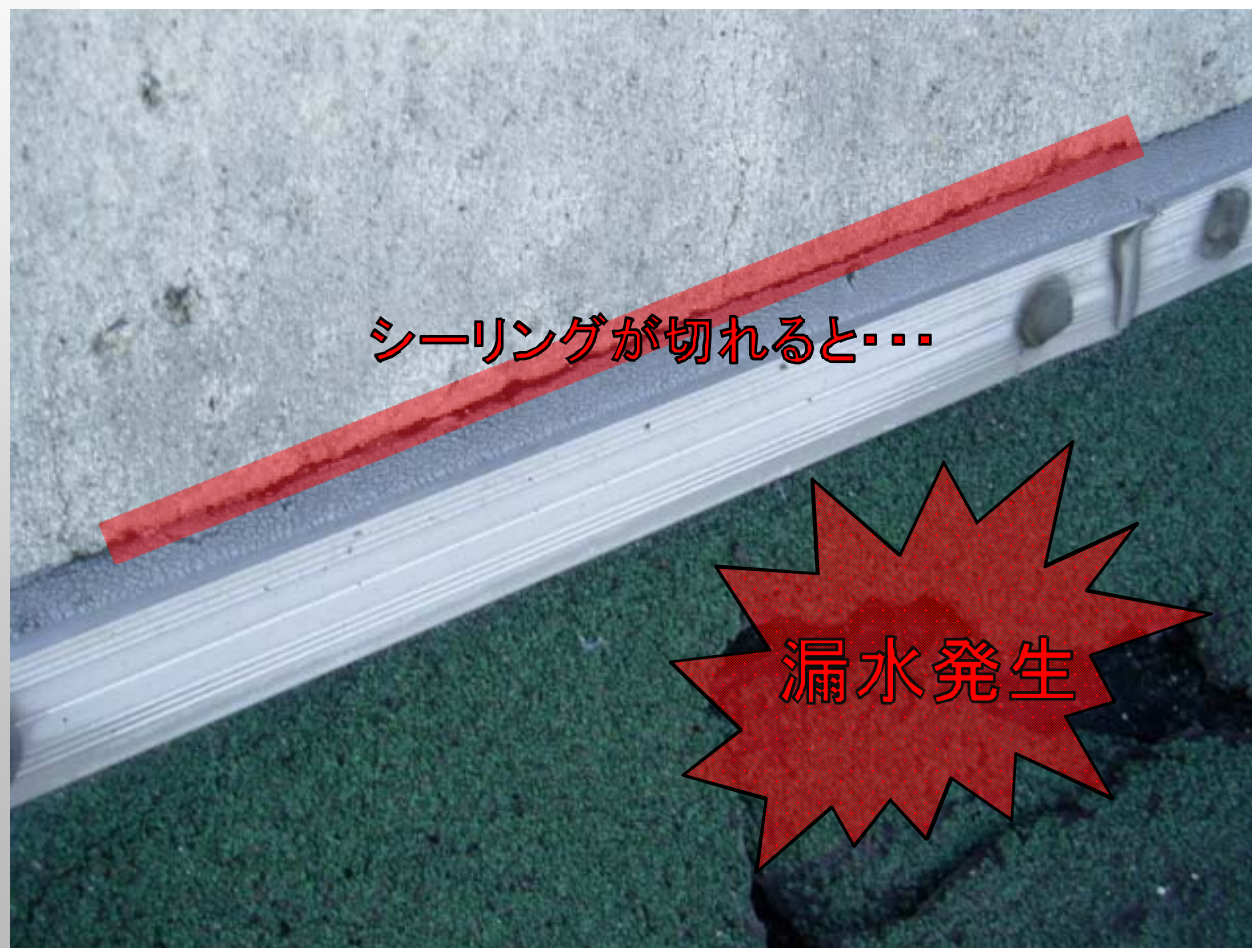
シーリングが生命線の納まりとなっている

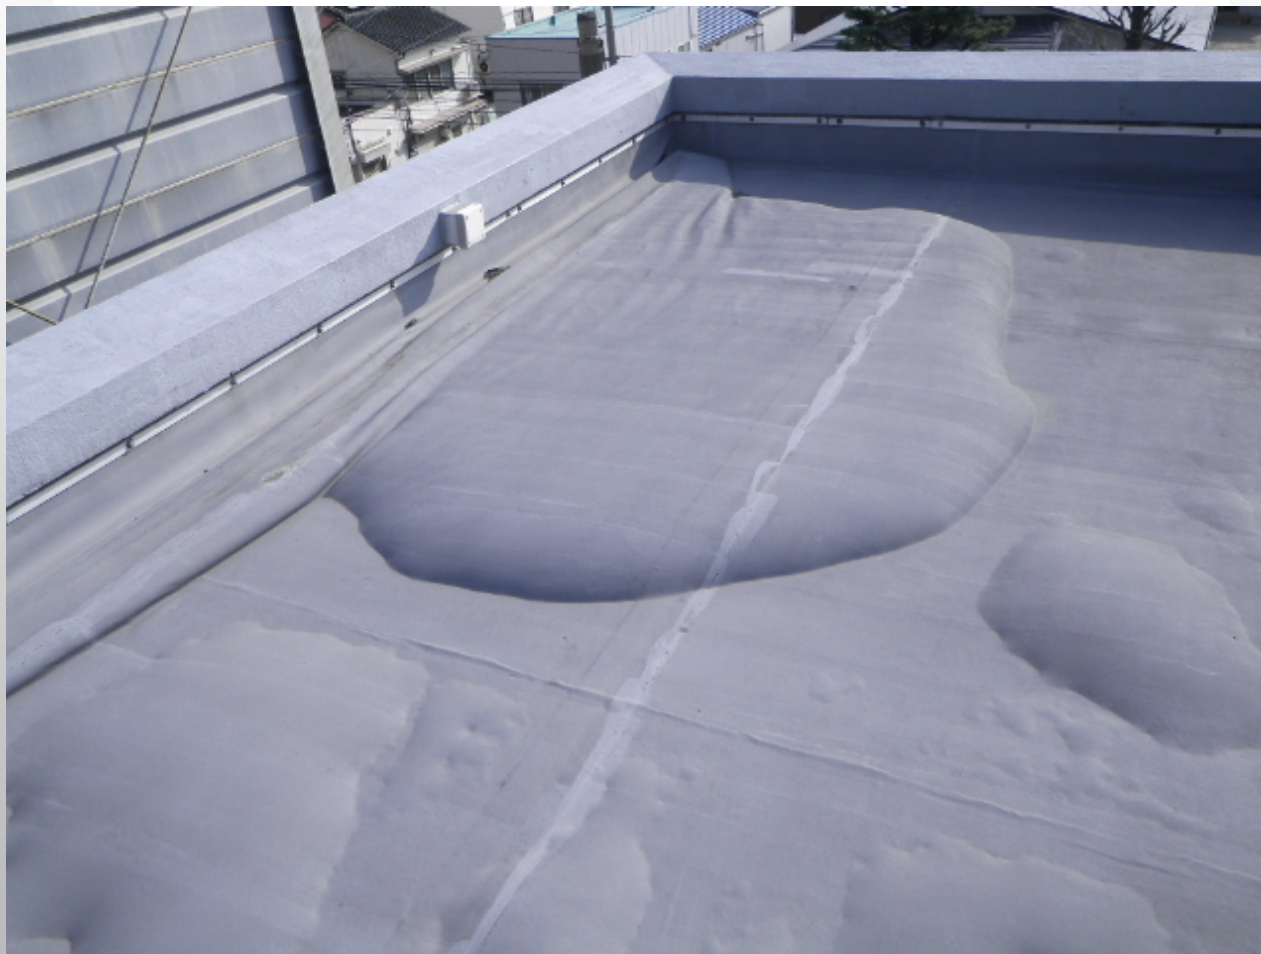
納まりが悪いため、ゴムシート防水に水ブ
クレが発生

納まりが悪い場合は水切りアンクルを使用する

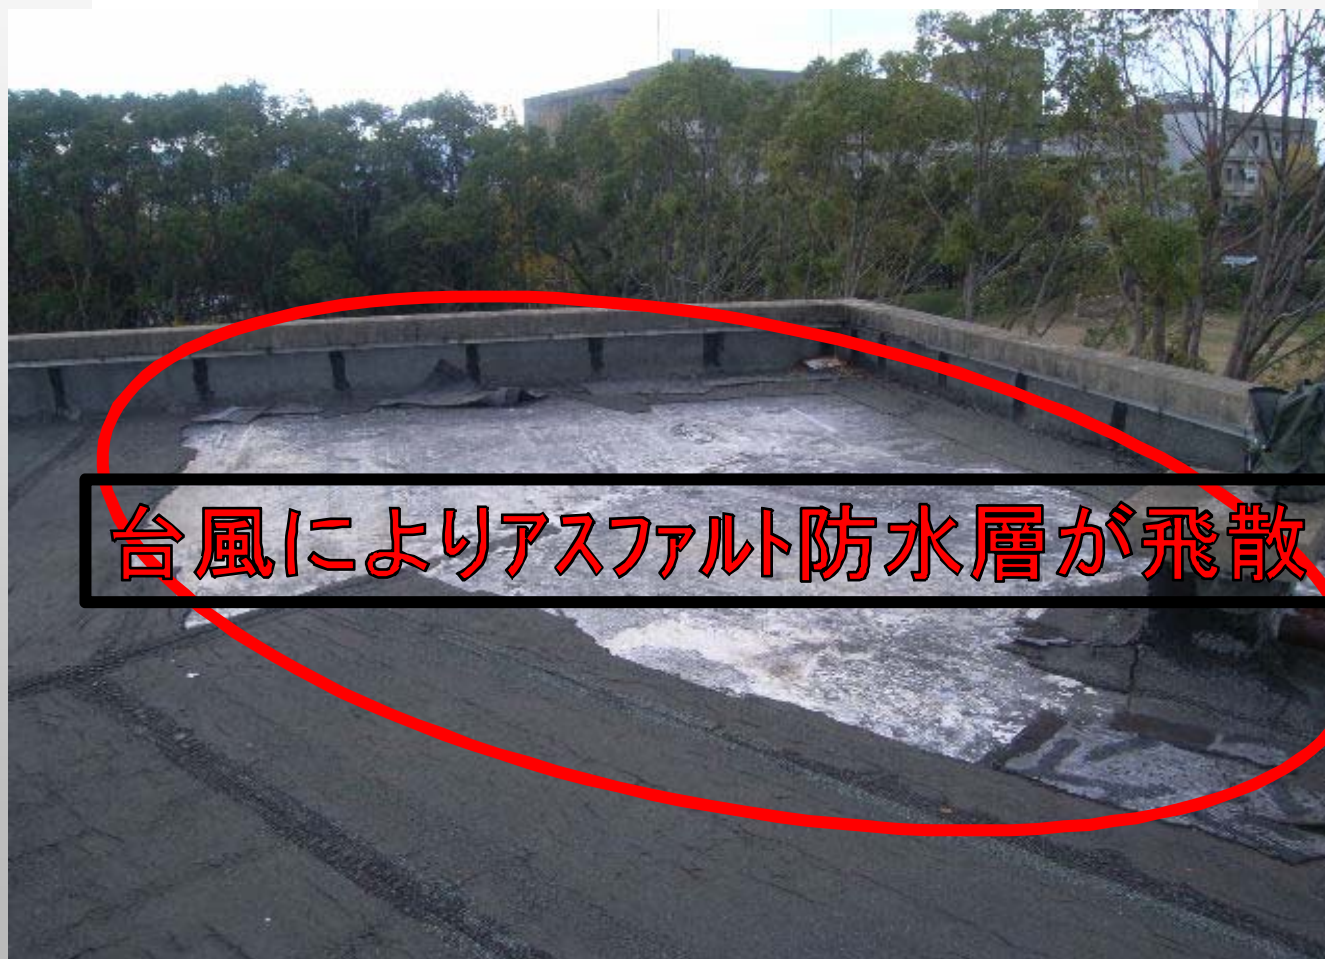
強風による防水層の破損①

台風によりアスファルト防水層が飛散

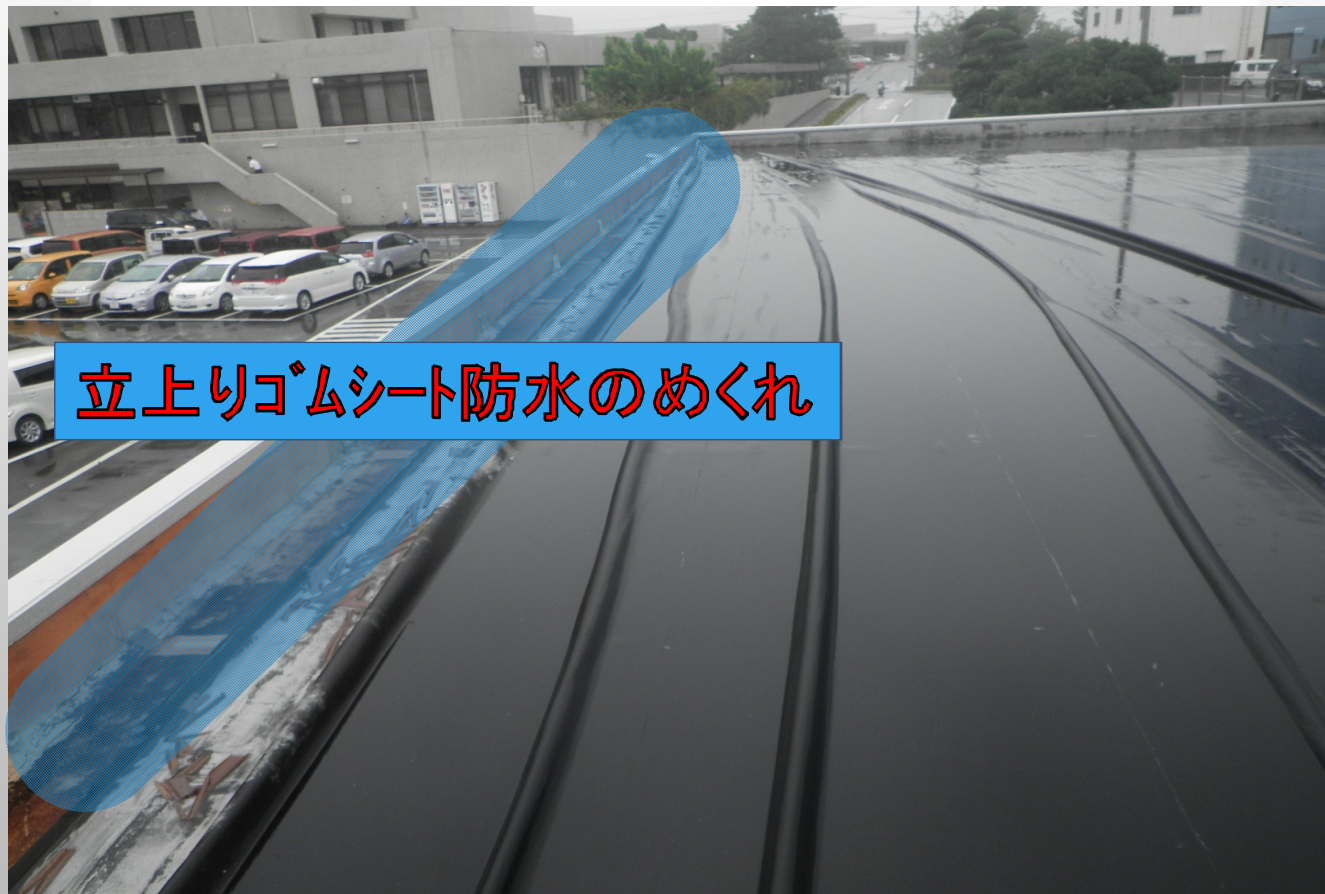
強風による防水層の破損③

立上りゴムシート防水のめくれ

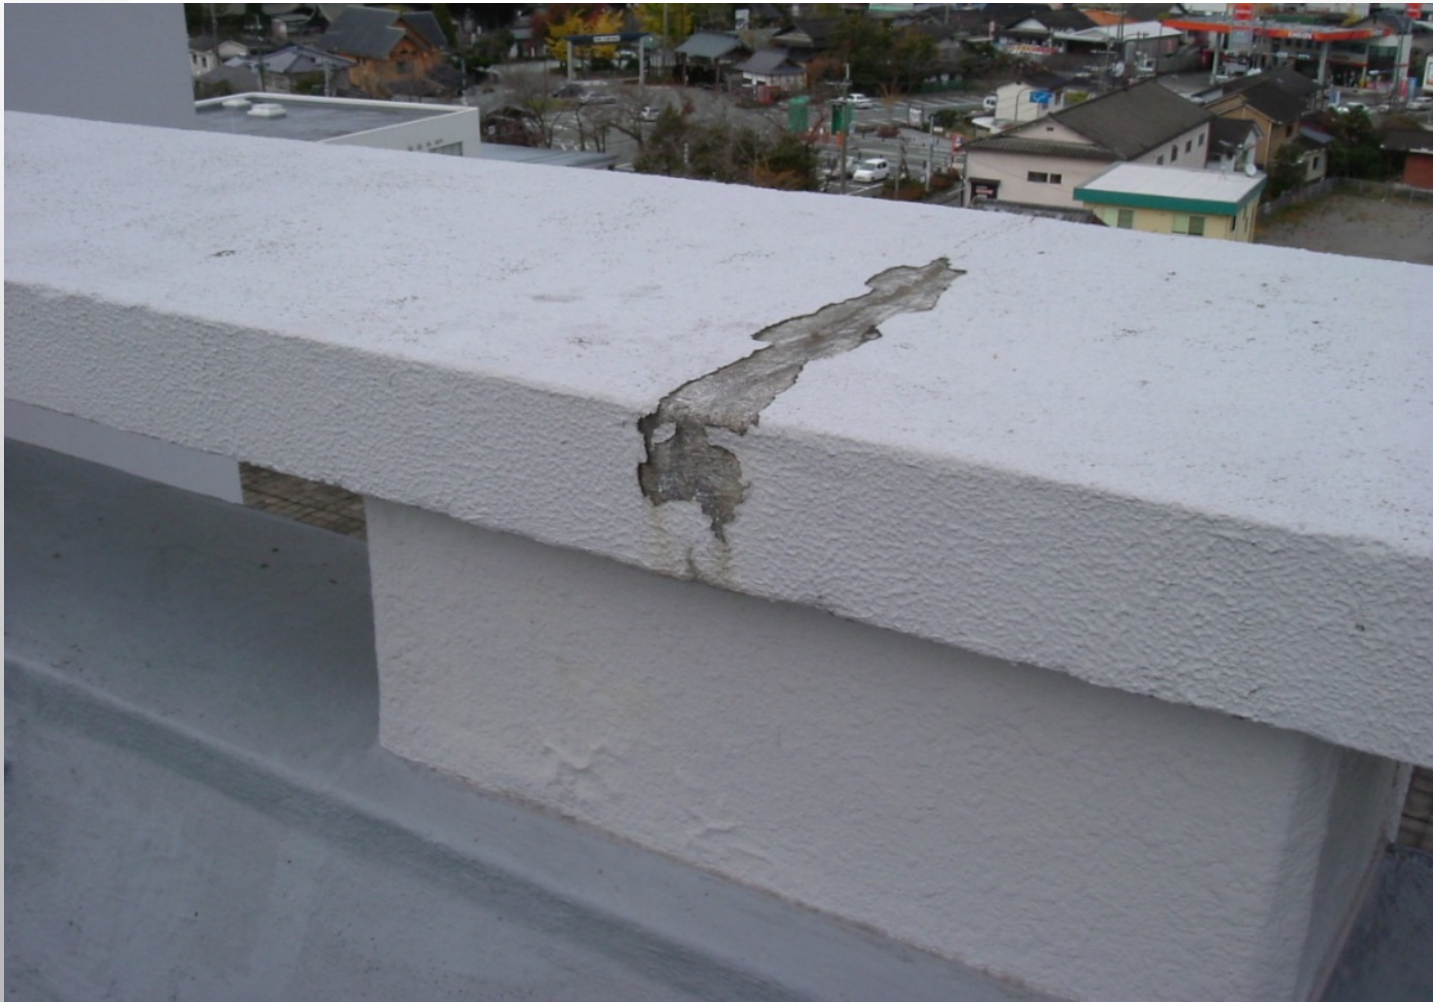
■ 鳥害① 塗装面

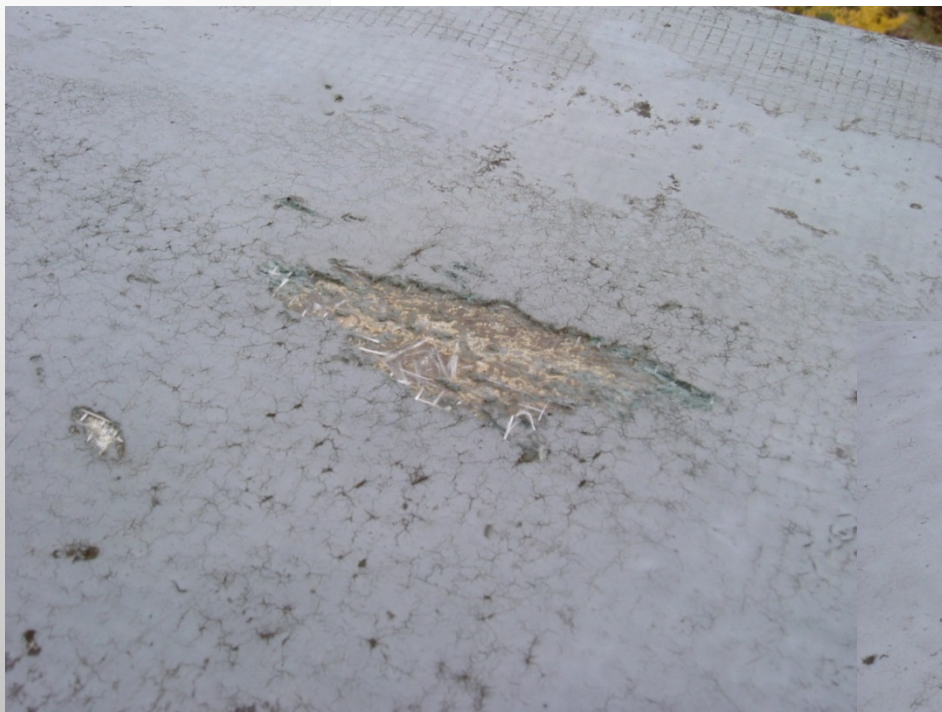
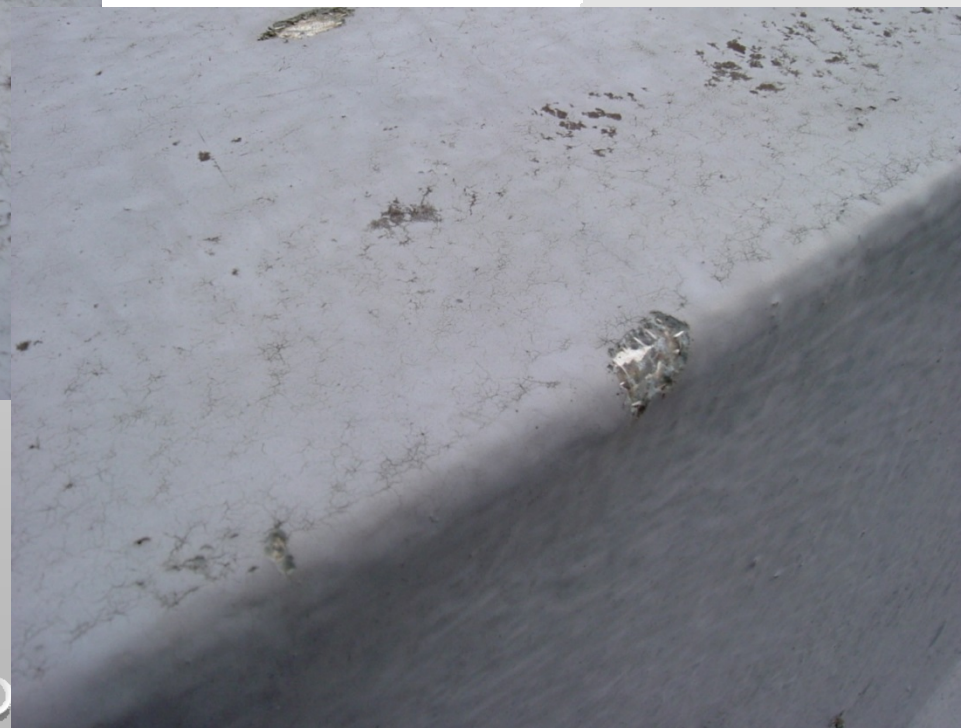
■鳥害② ウレタン防水

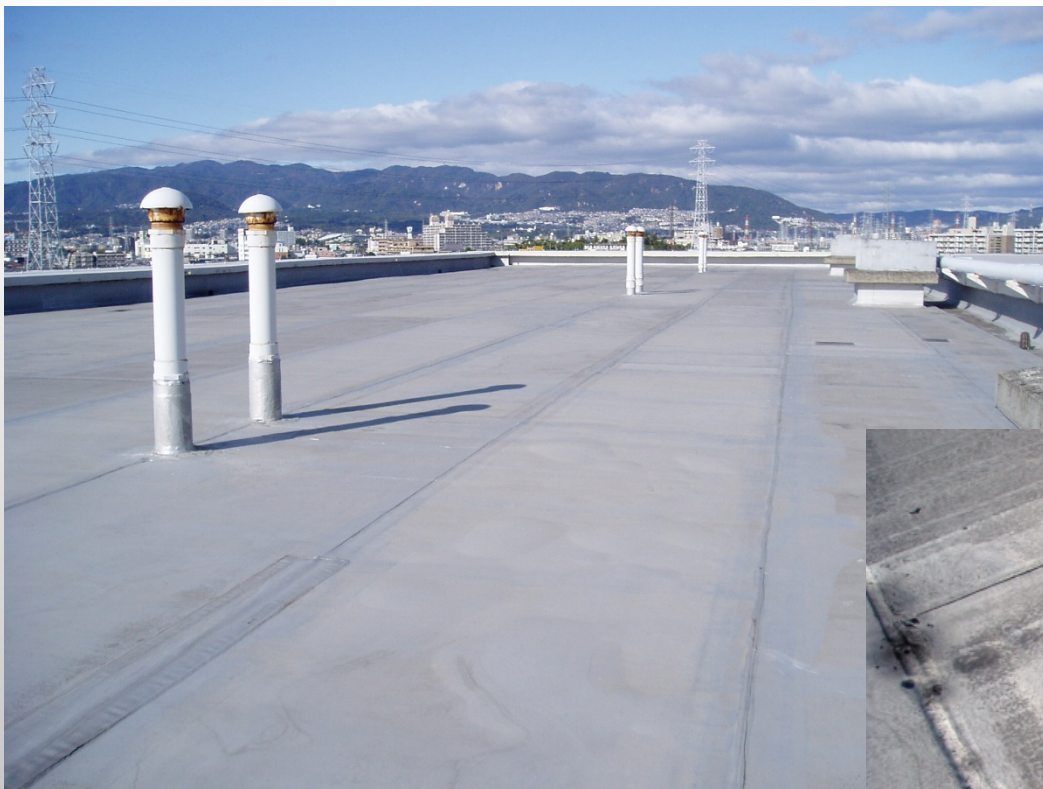
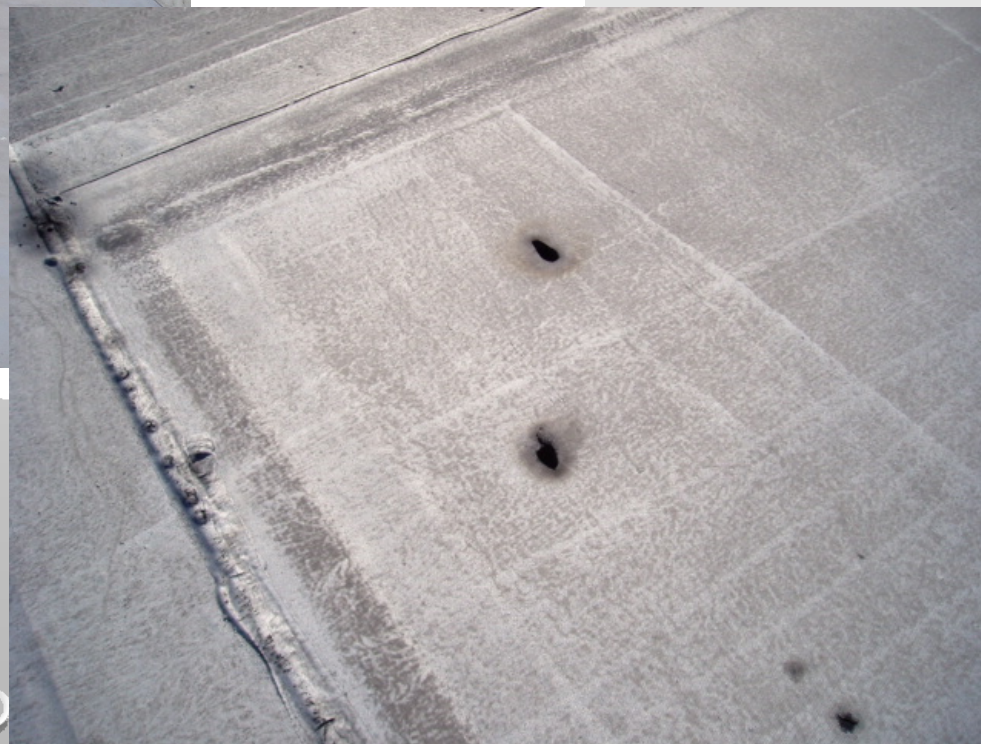
鳥害③ 加硫ゴムシート防水
