屋上防水の 維持メンテナンスについて

平成28年10月6日
福岡市防水協会

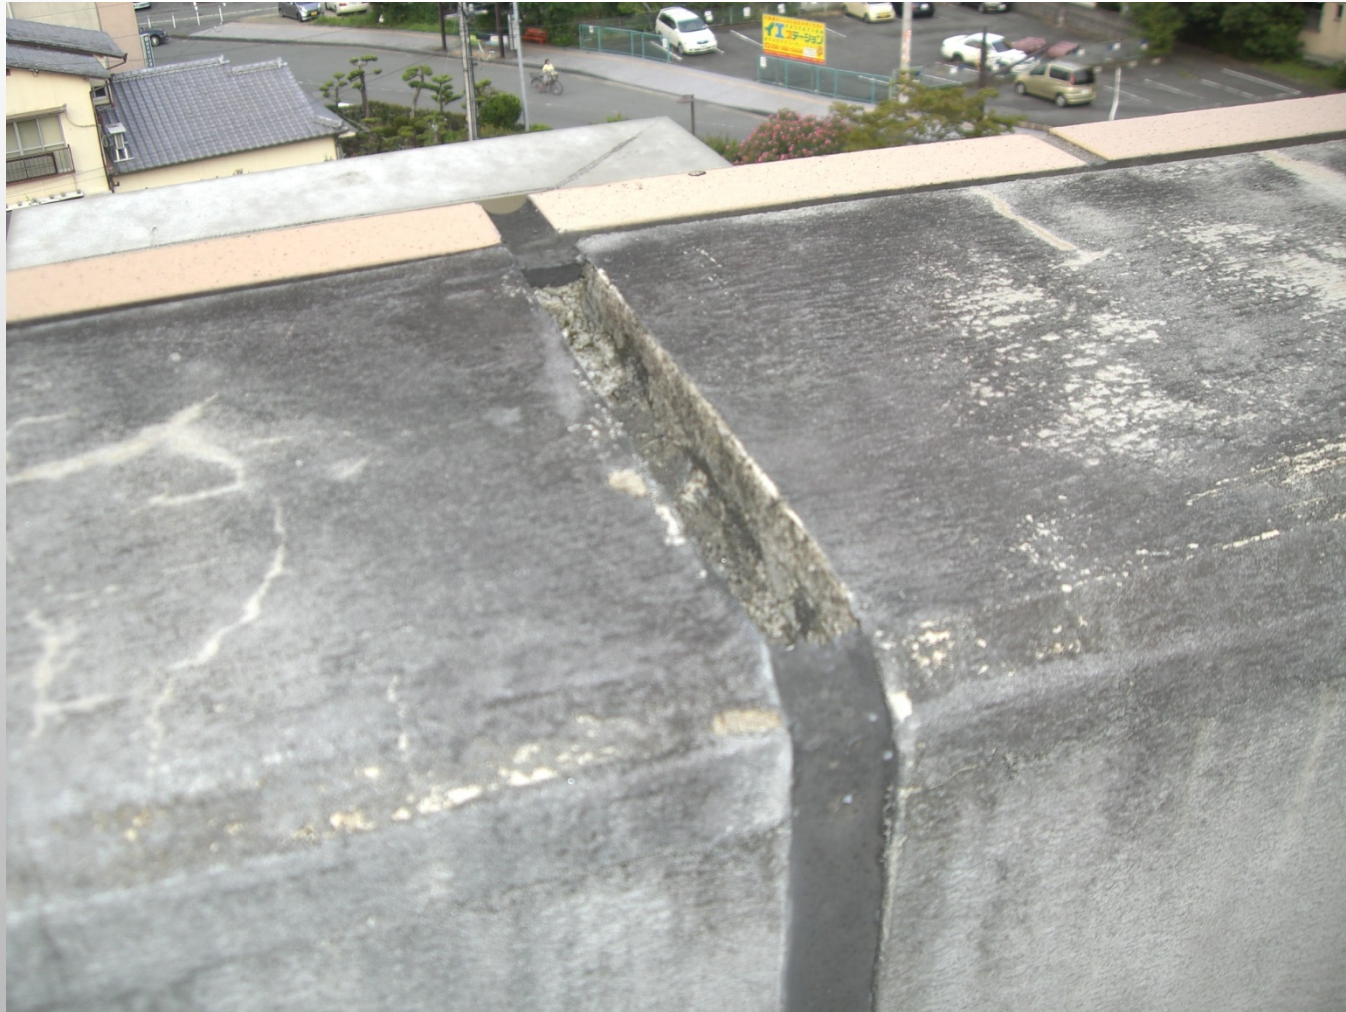
・鳥害④ シーリング材

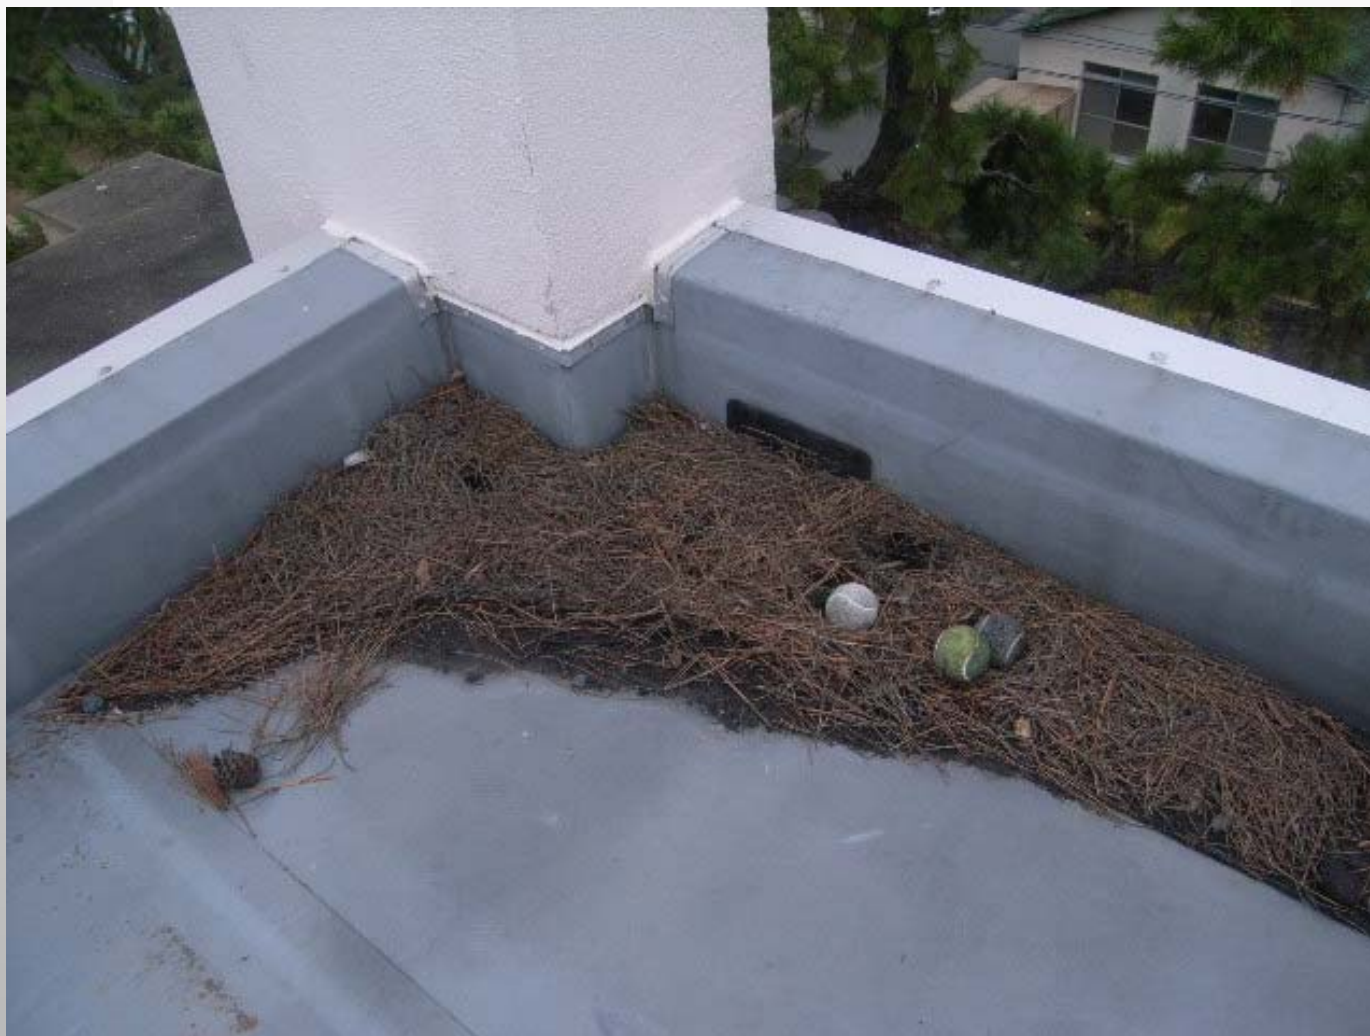
ドレン部の詰まり①

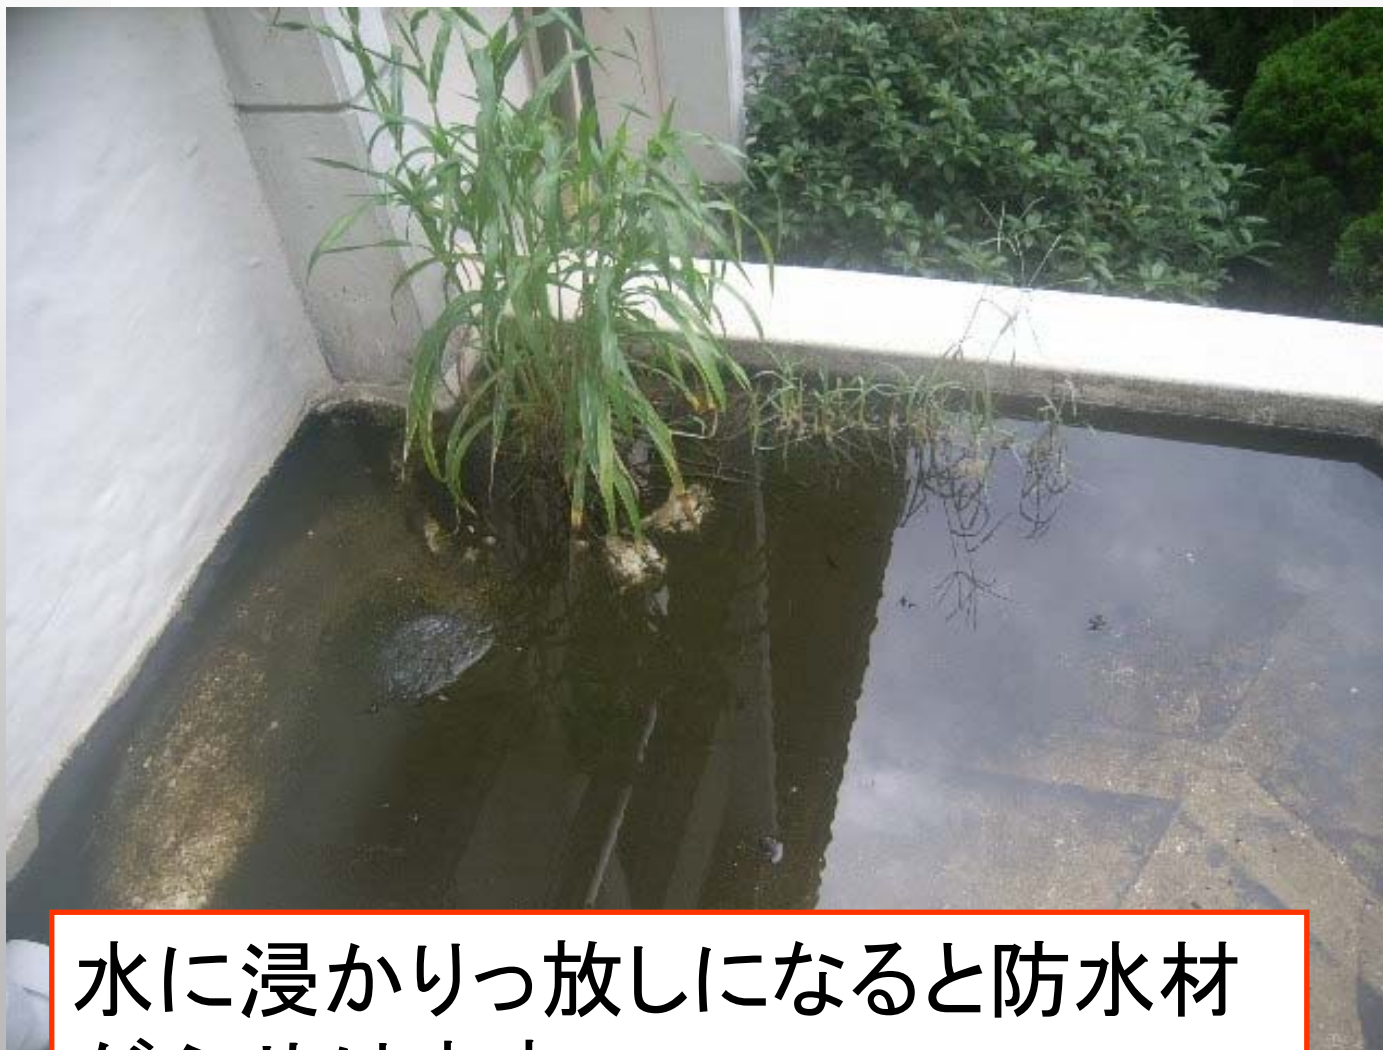
・ドレン部の詰まり②

水に浸かりっ放しになると防水材
がふやけます

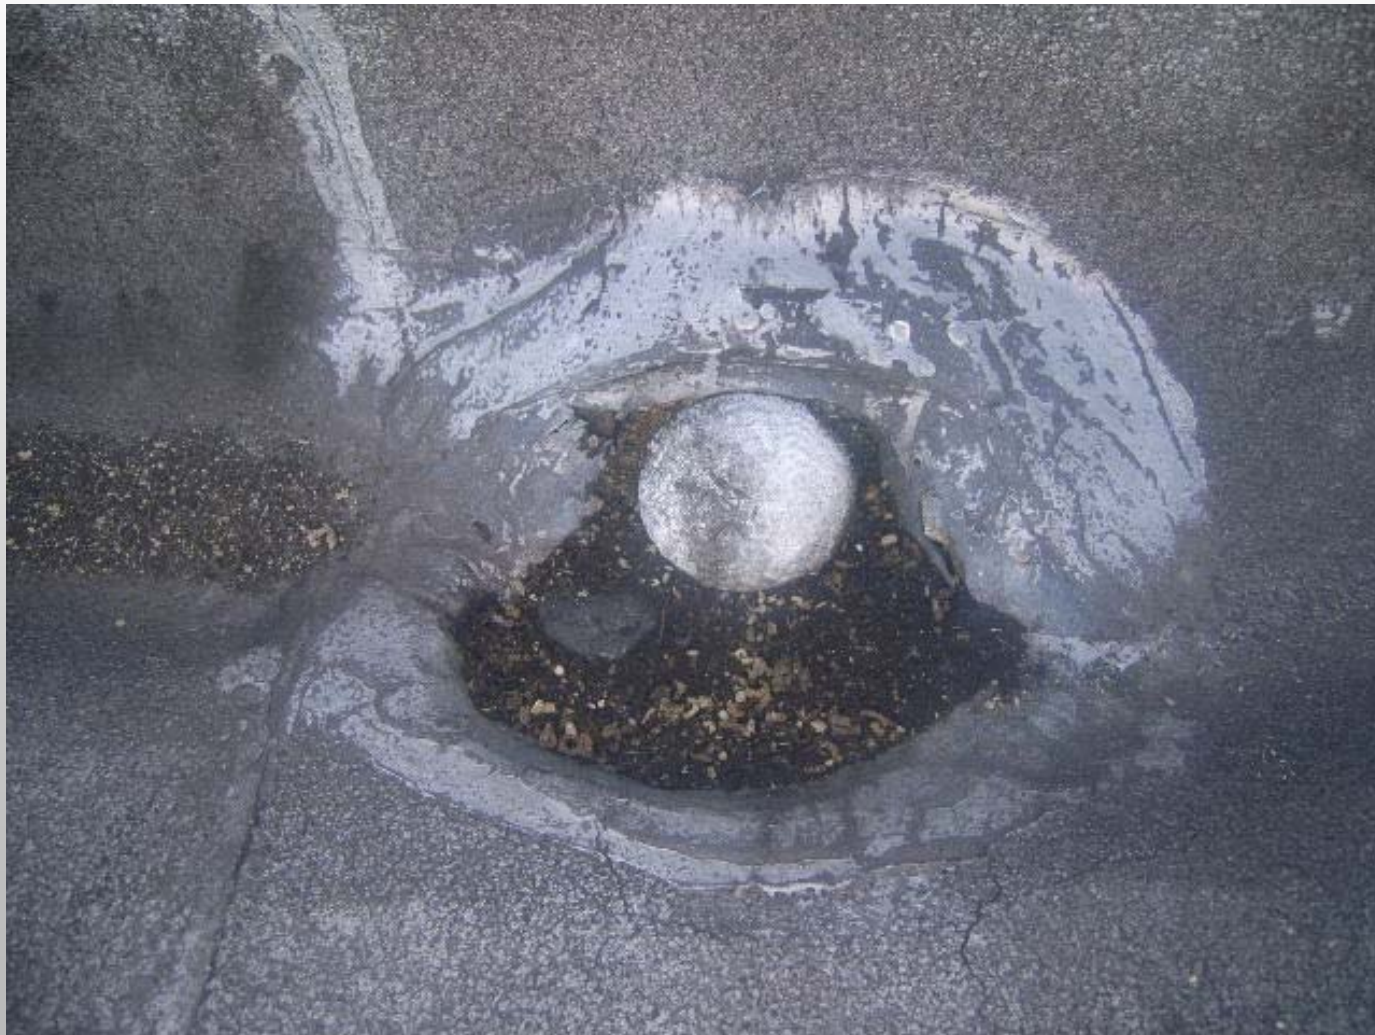
・ドレン部の詰まり③

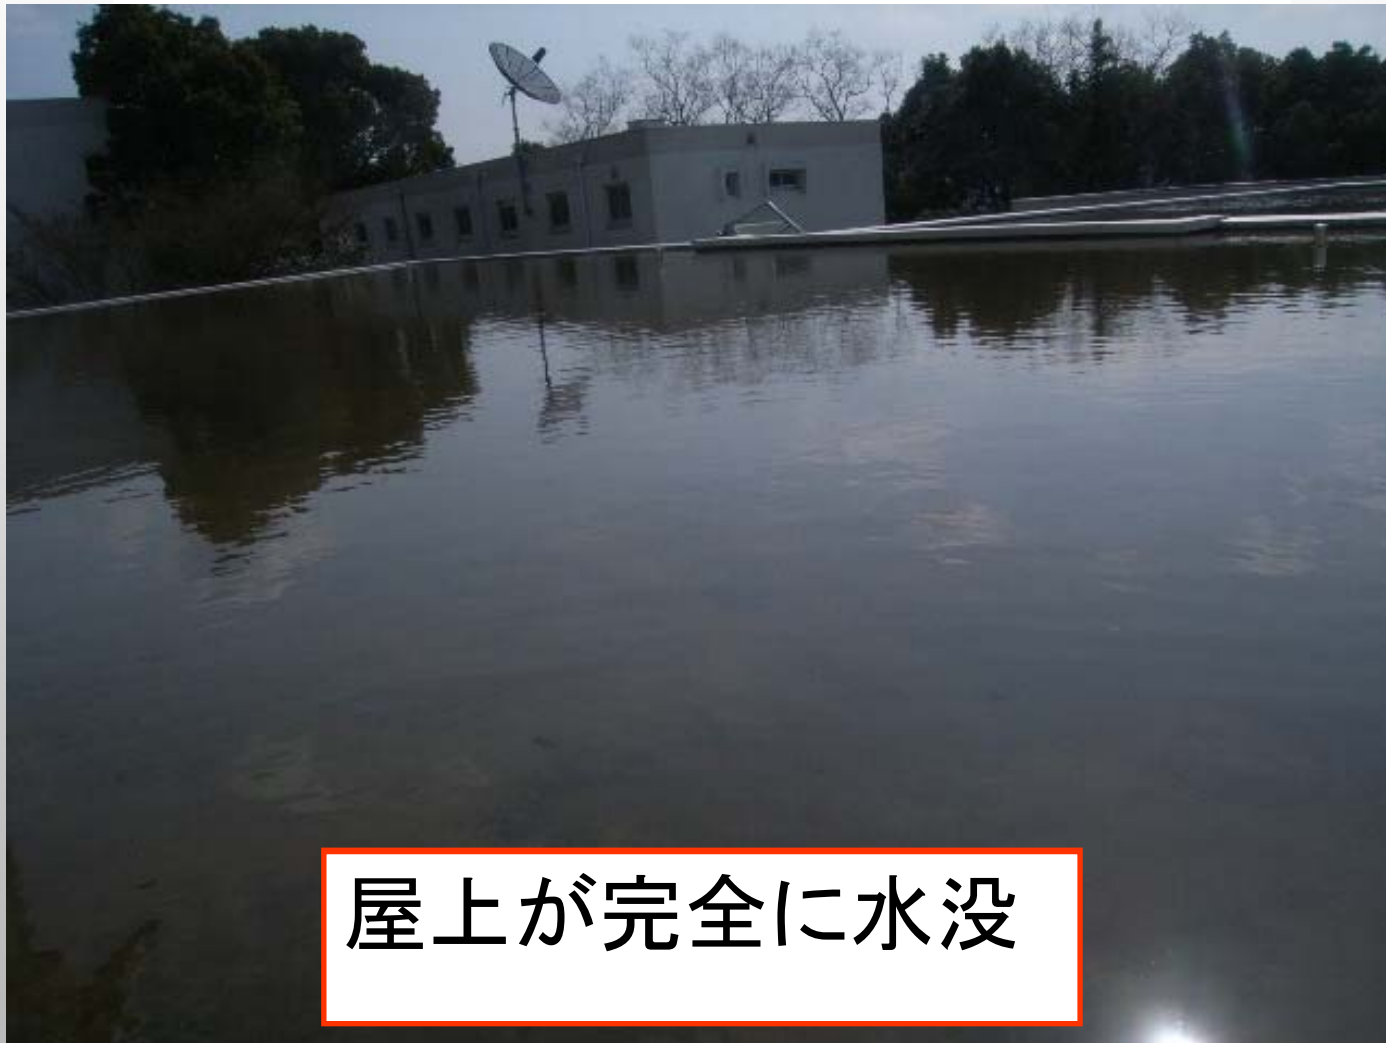
・ドレン部の詰まり④

屋上が完全に水没

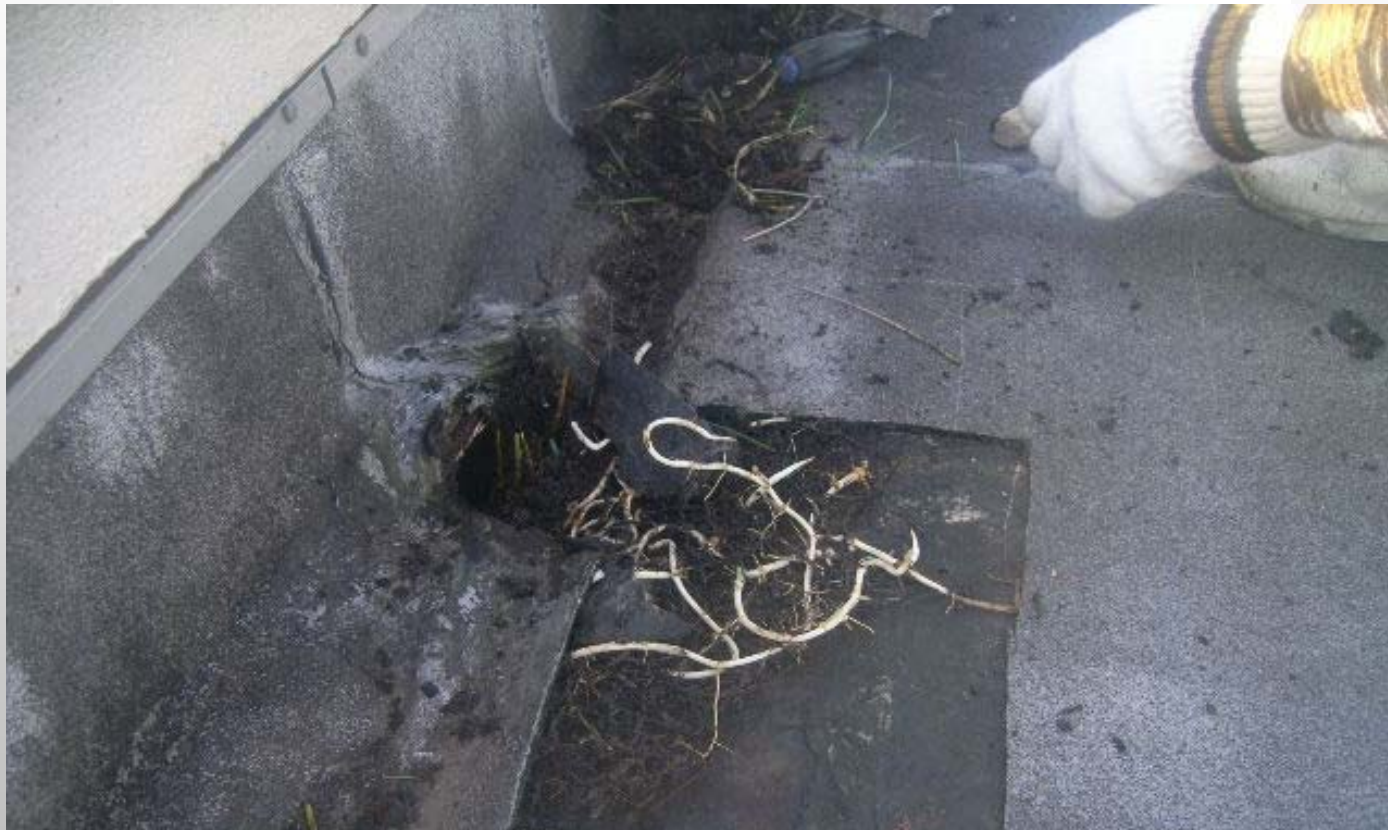
・ドレン部の詰まり⑤

植物の根っこが防水層の下に侵入

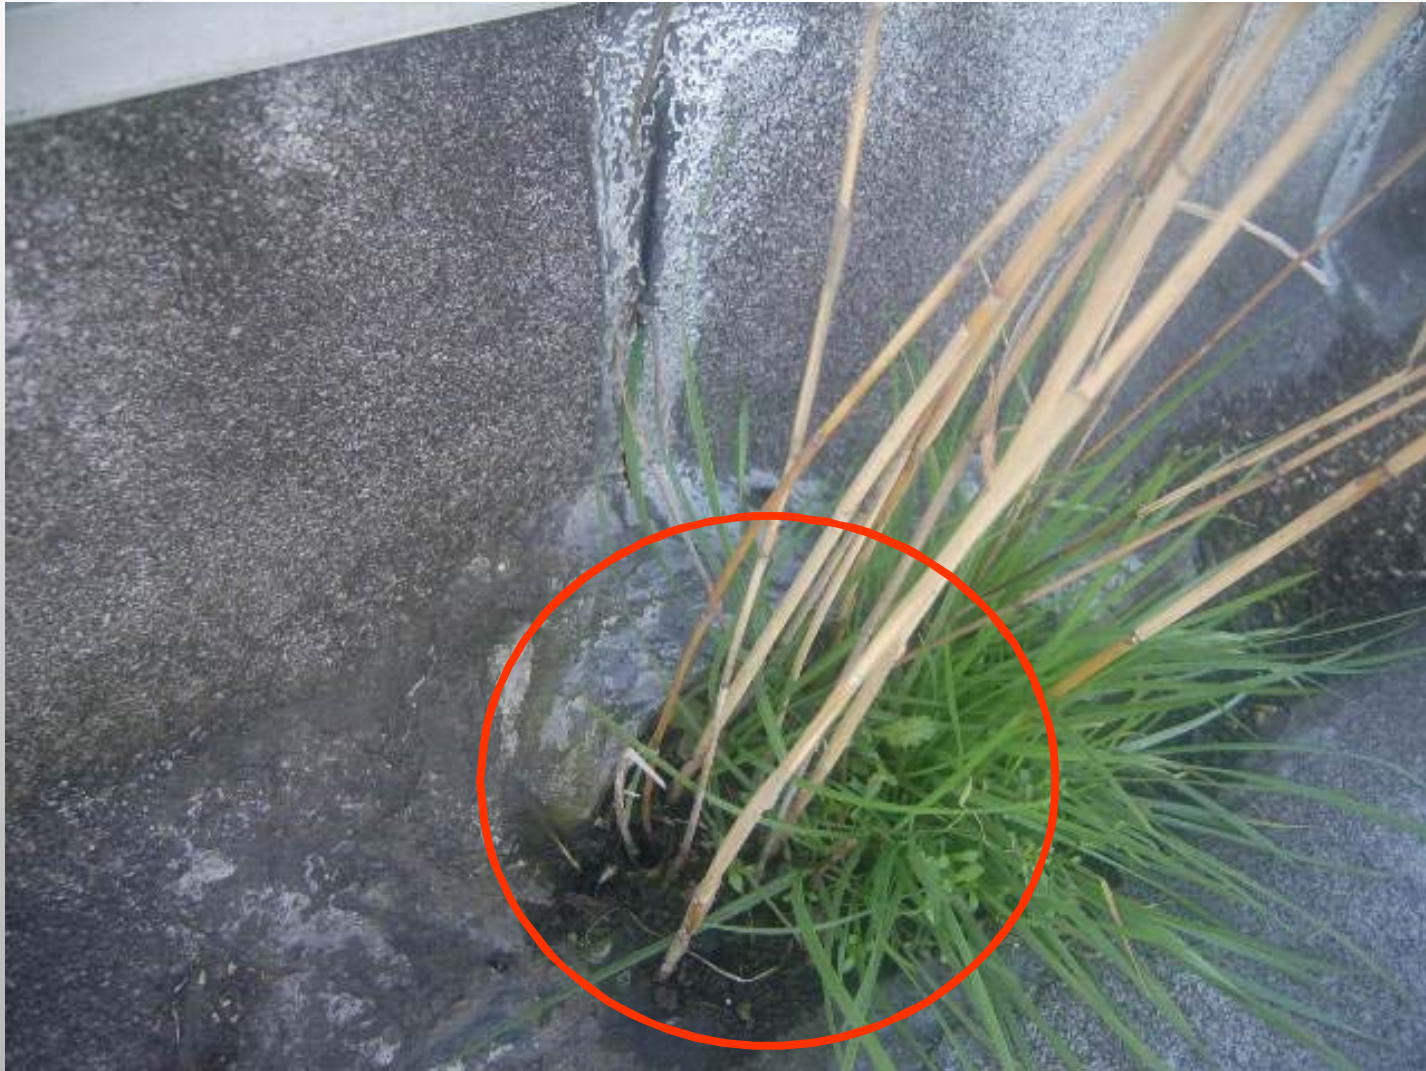
・ドレン部の詰まり⑥

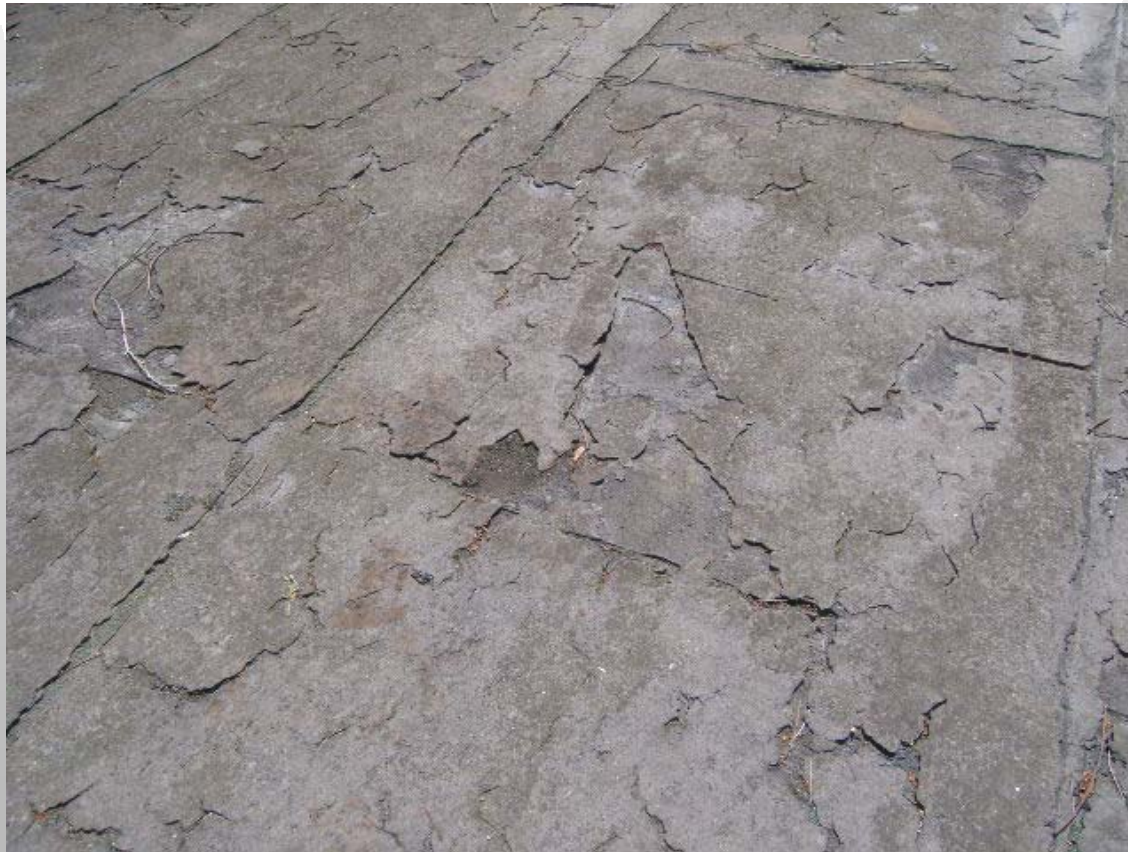
・防水層の劣化①

メンテナンスもなく放置されていた
アスファルト防水材の表面の劣化状況

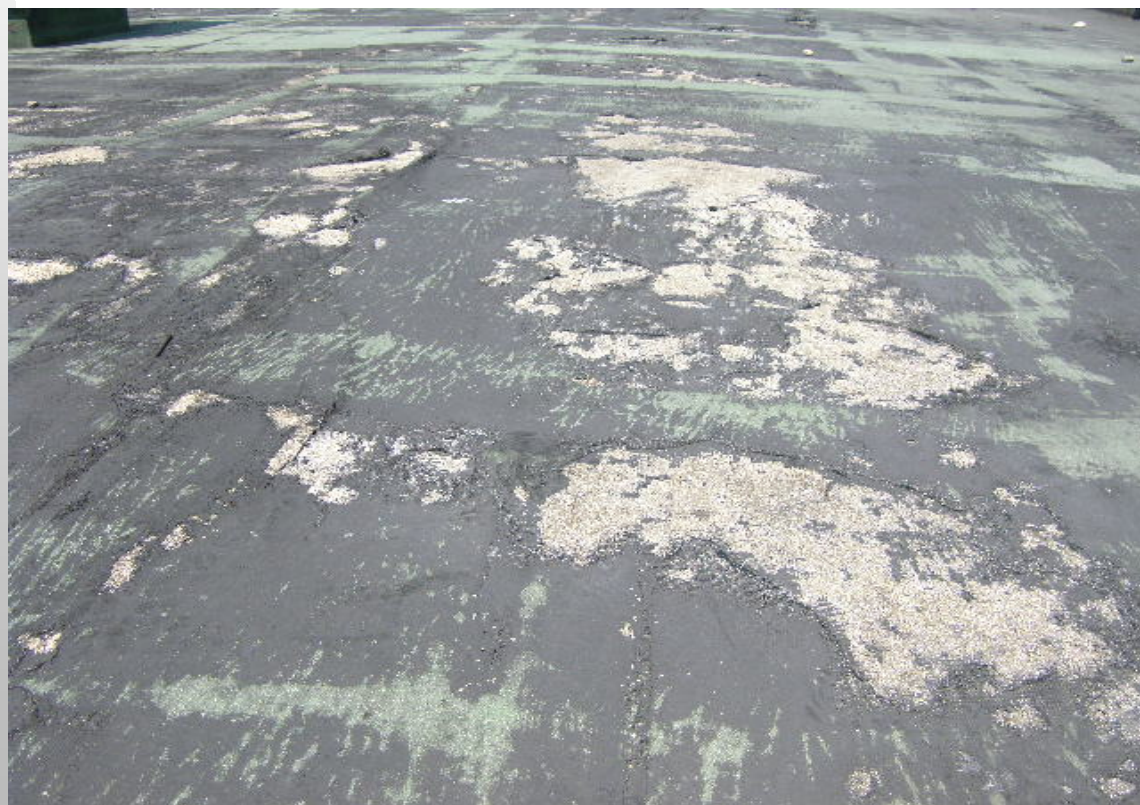
・防水層の劣化②

ウレタン塗膜防水が経年により、消失し一部下地が見えている状況

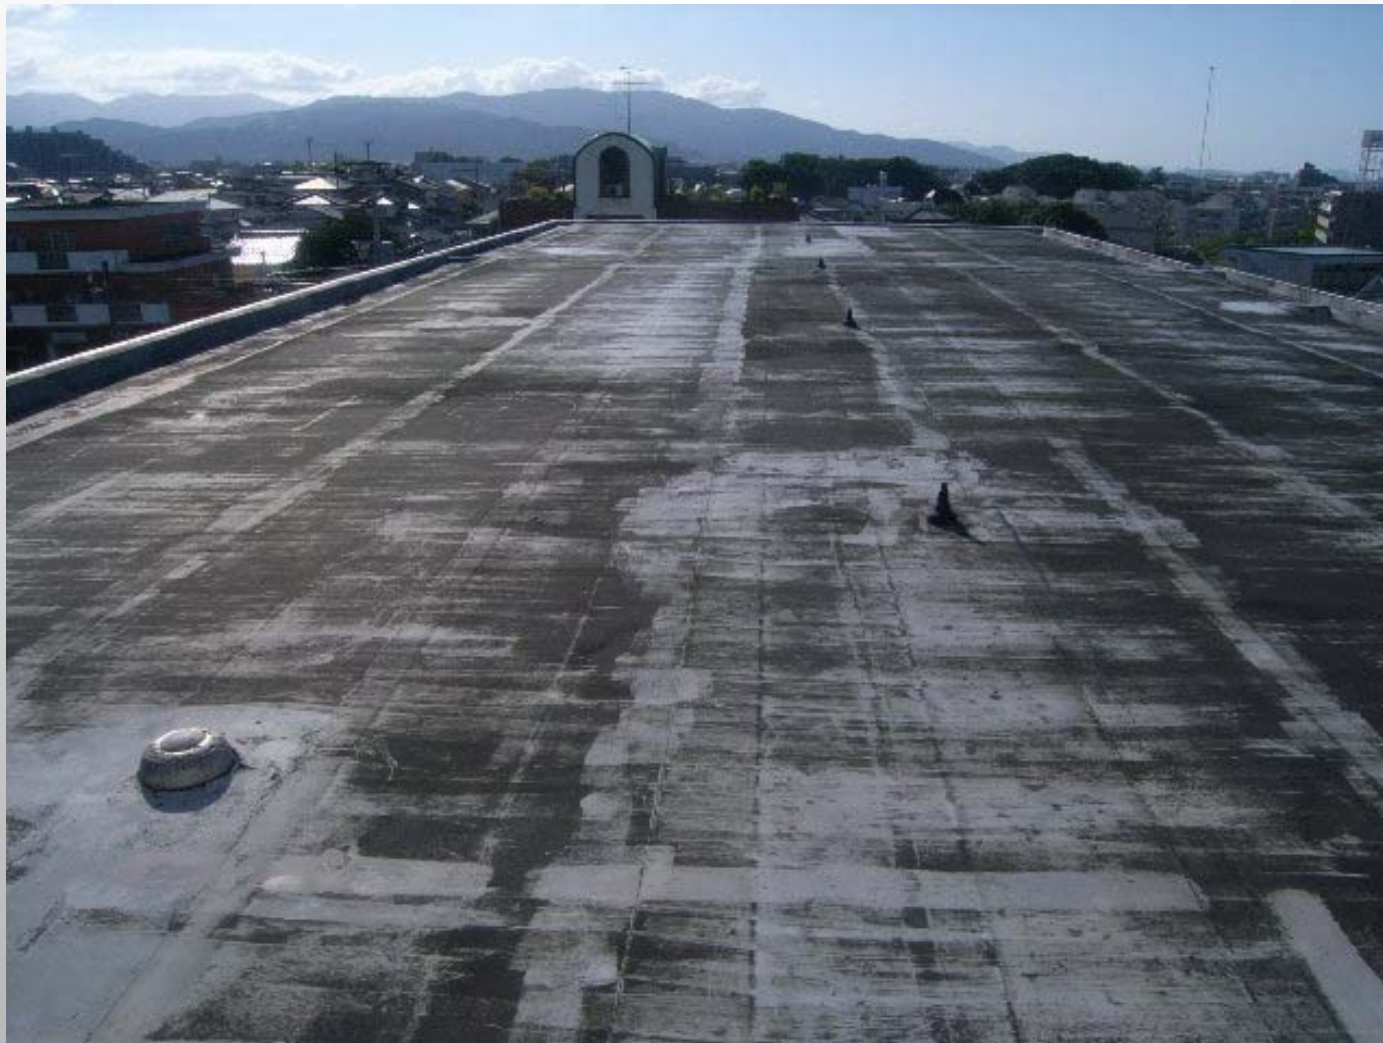
・防水層の劣化③

トップコートの消失

トップコートを塗ると防水層の寿命が延びる

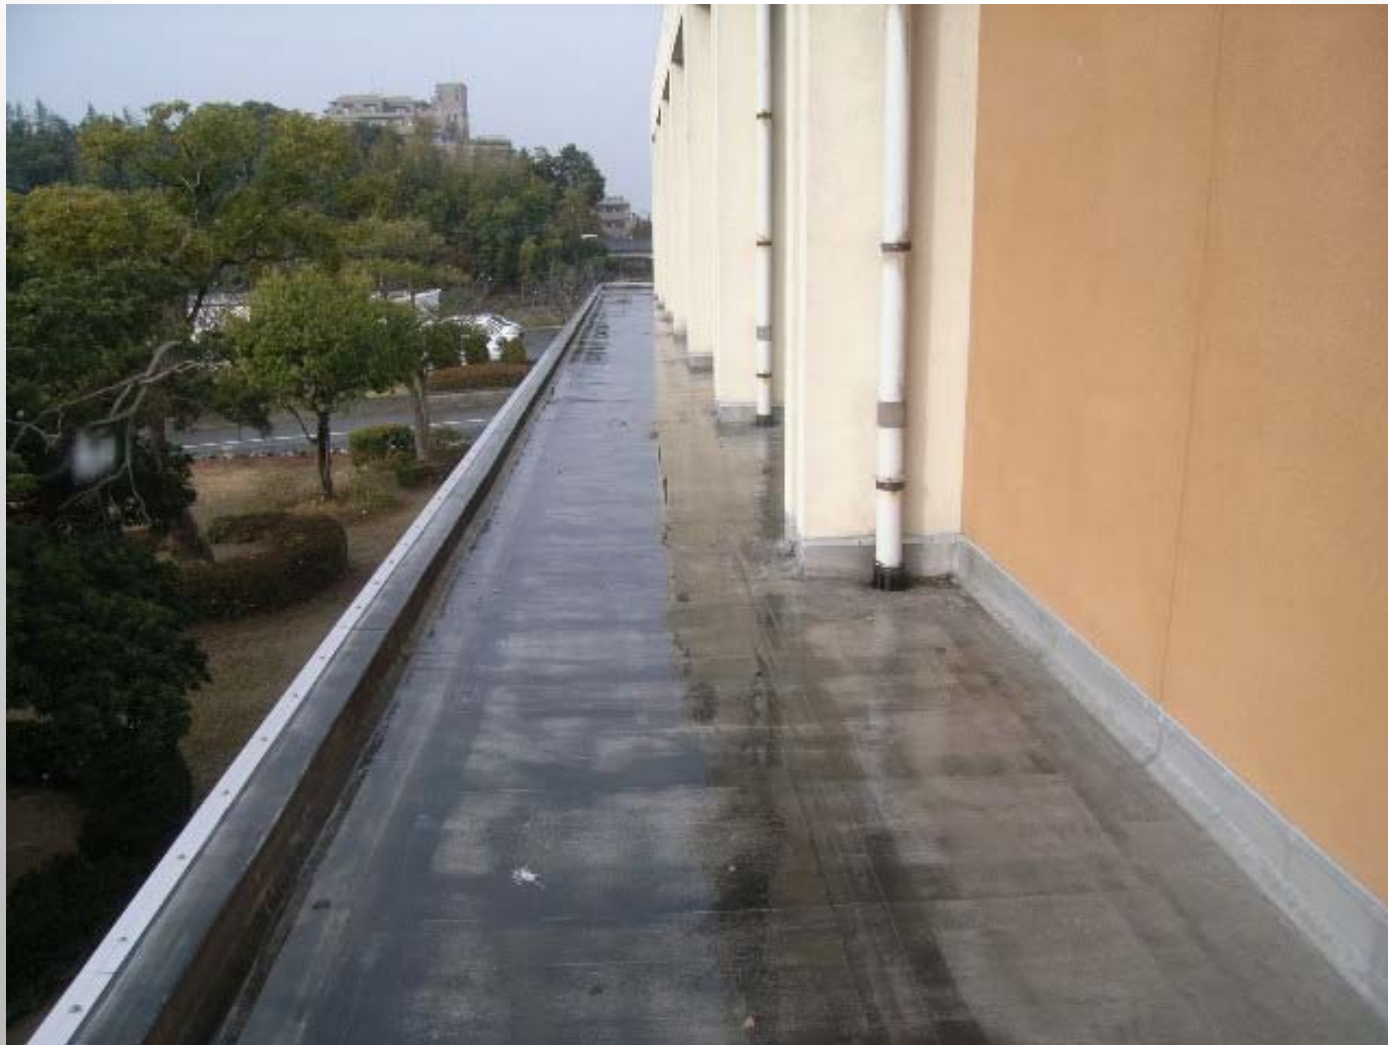
・防水層の劣化④

トップコートの消失

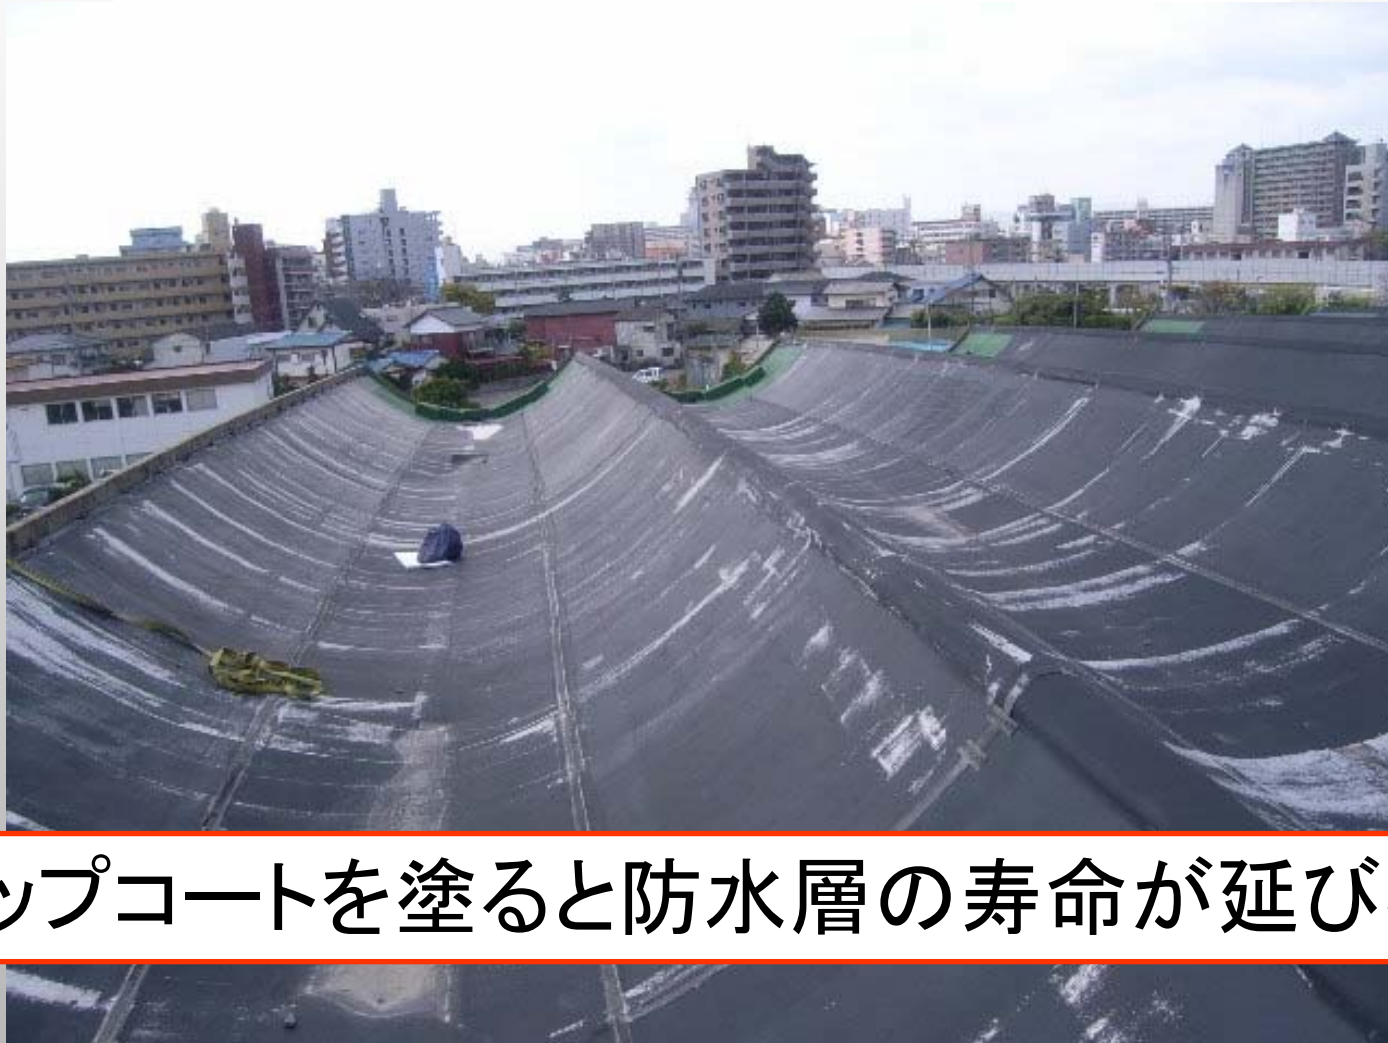
・防水層の劣化⑤

トップコートの消失

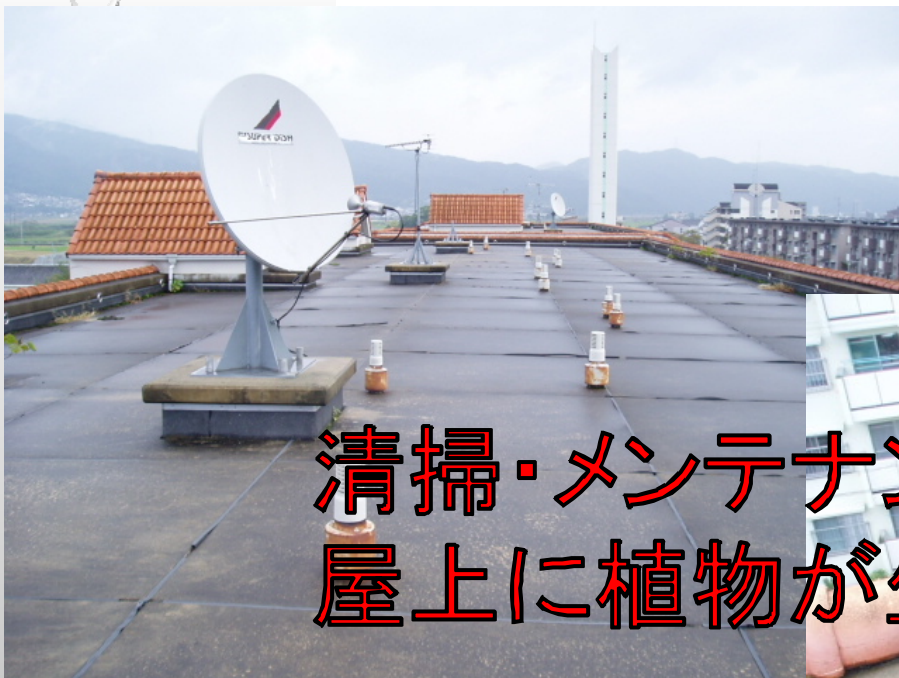
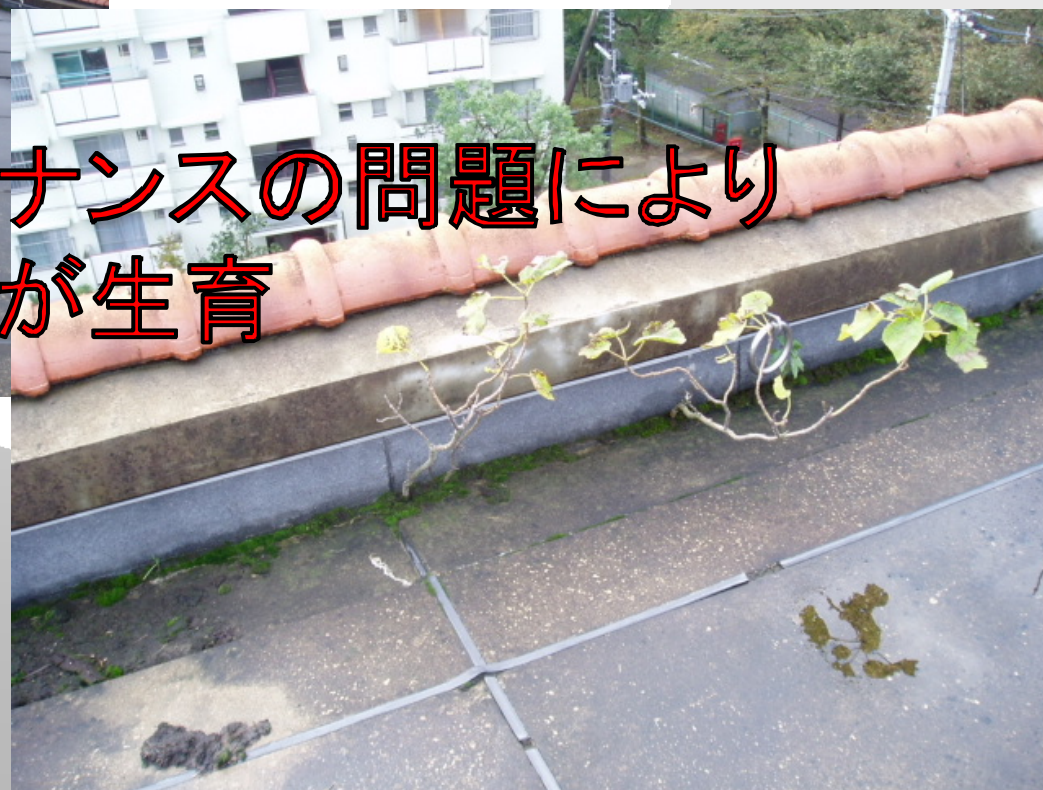
・植物の生育①

清掃・メンテナンスの問題により
屋上に植物が生育

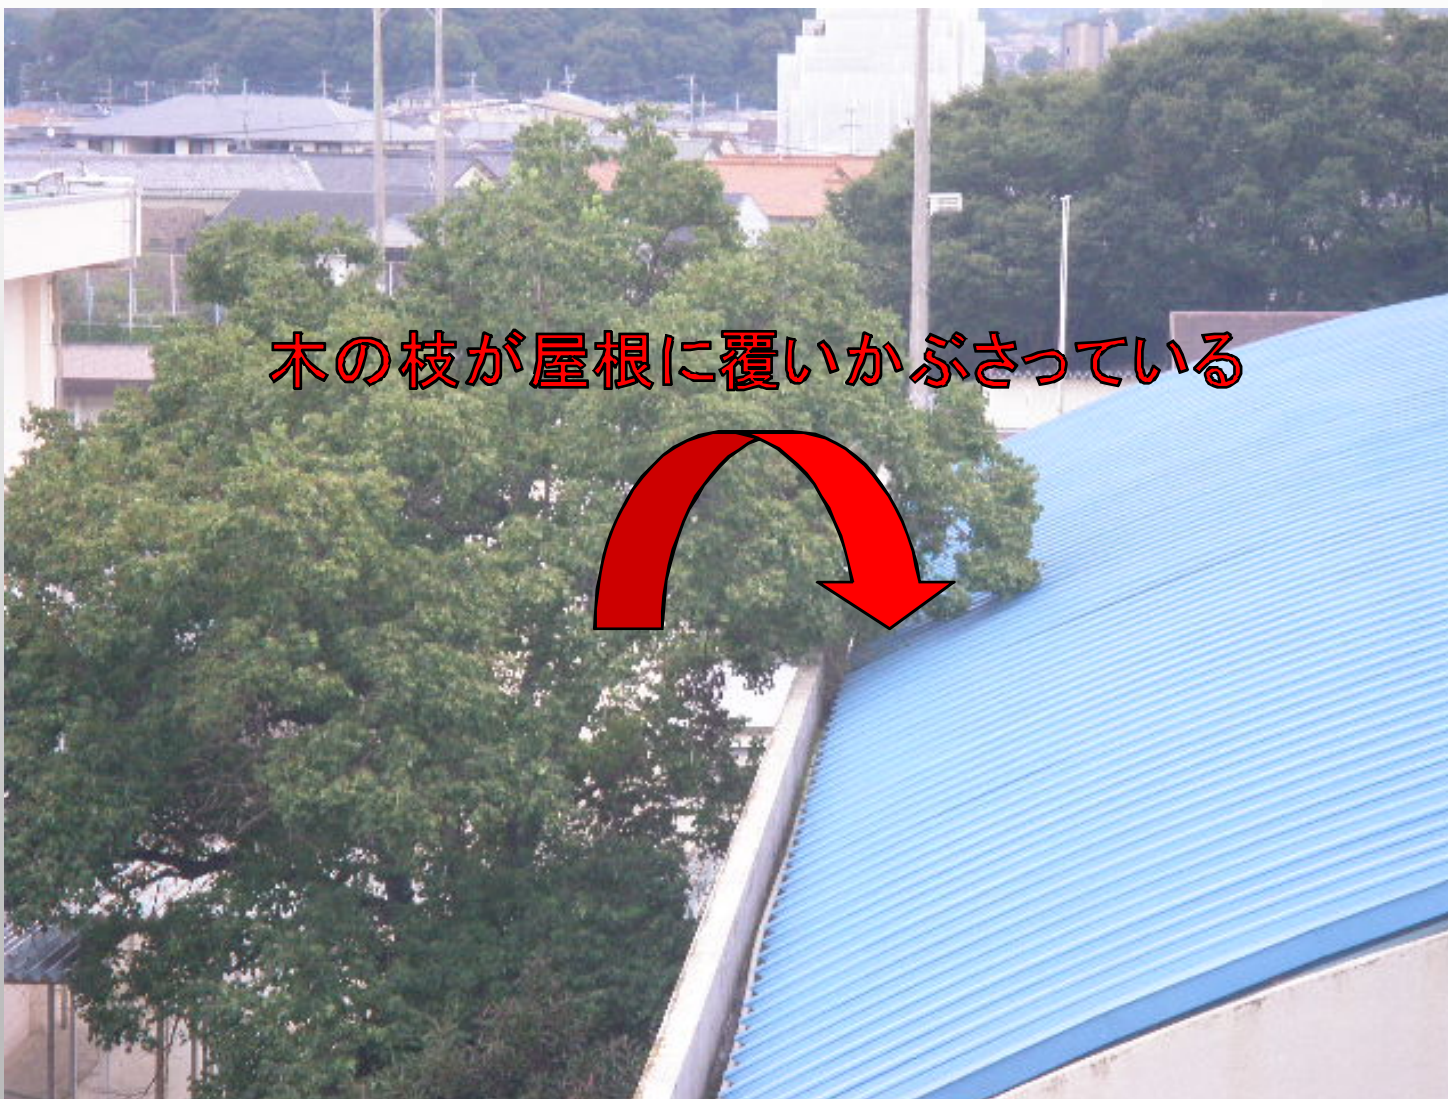
・植物の生育②

木の枝が屋根に覆いかぶさっている

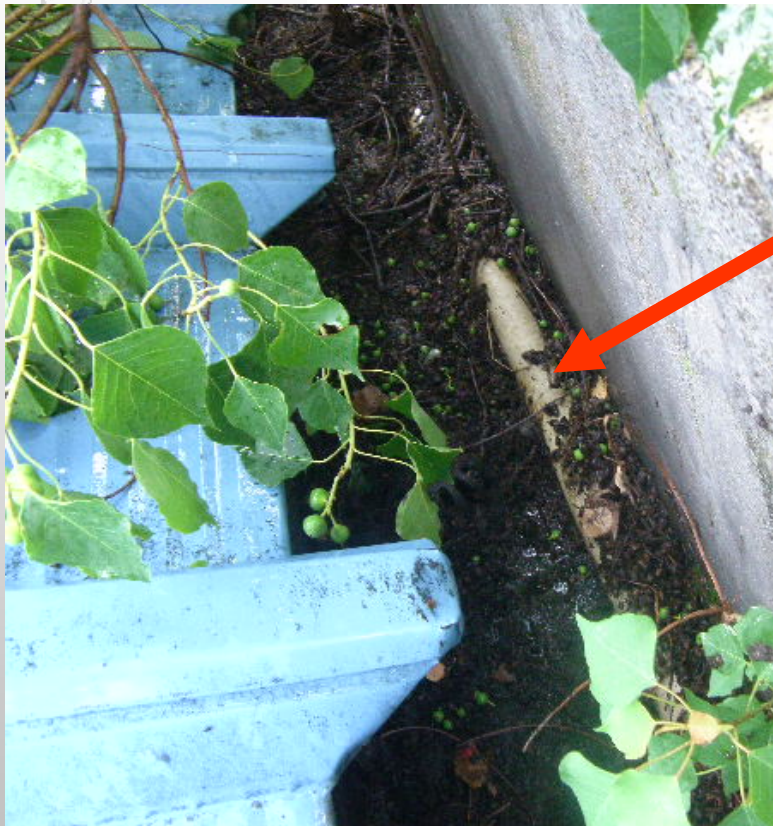
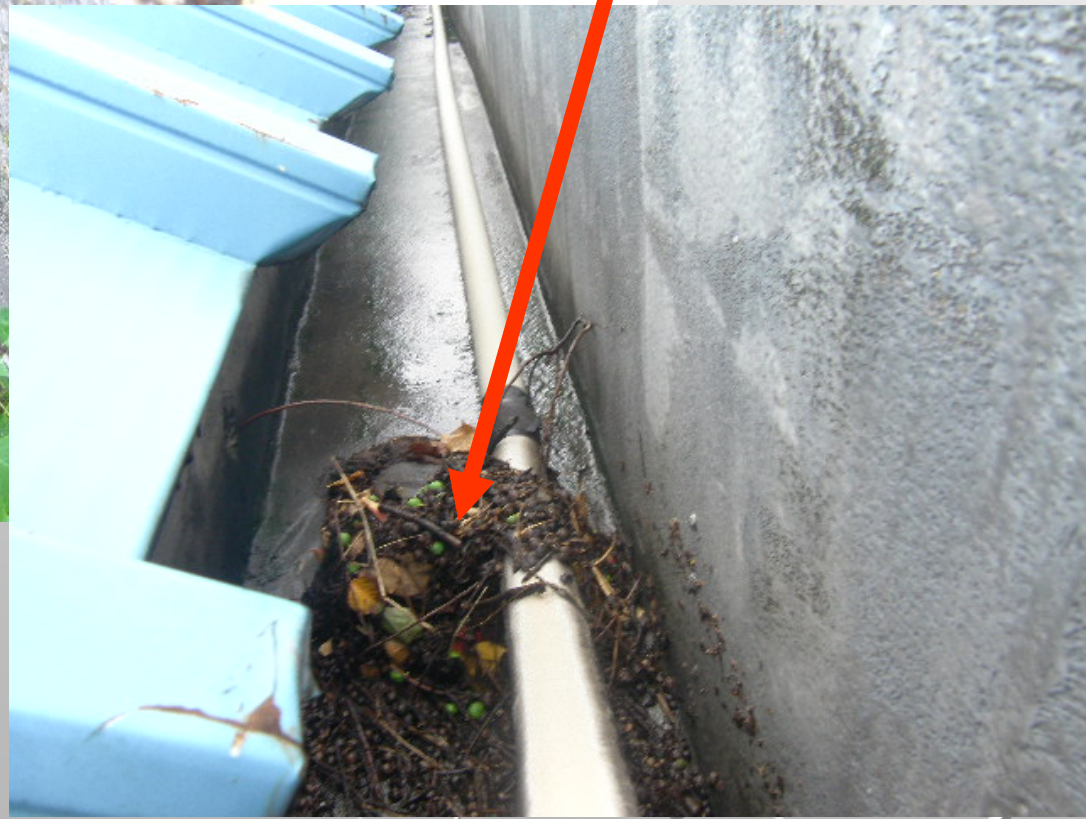
・植物の生育②-2

ドレンの状況

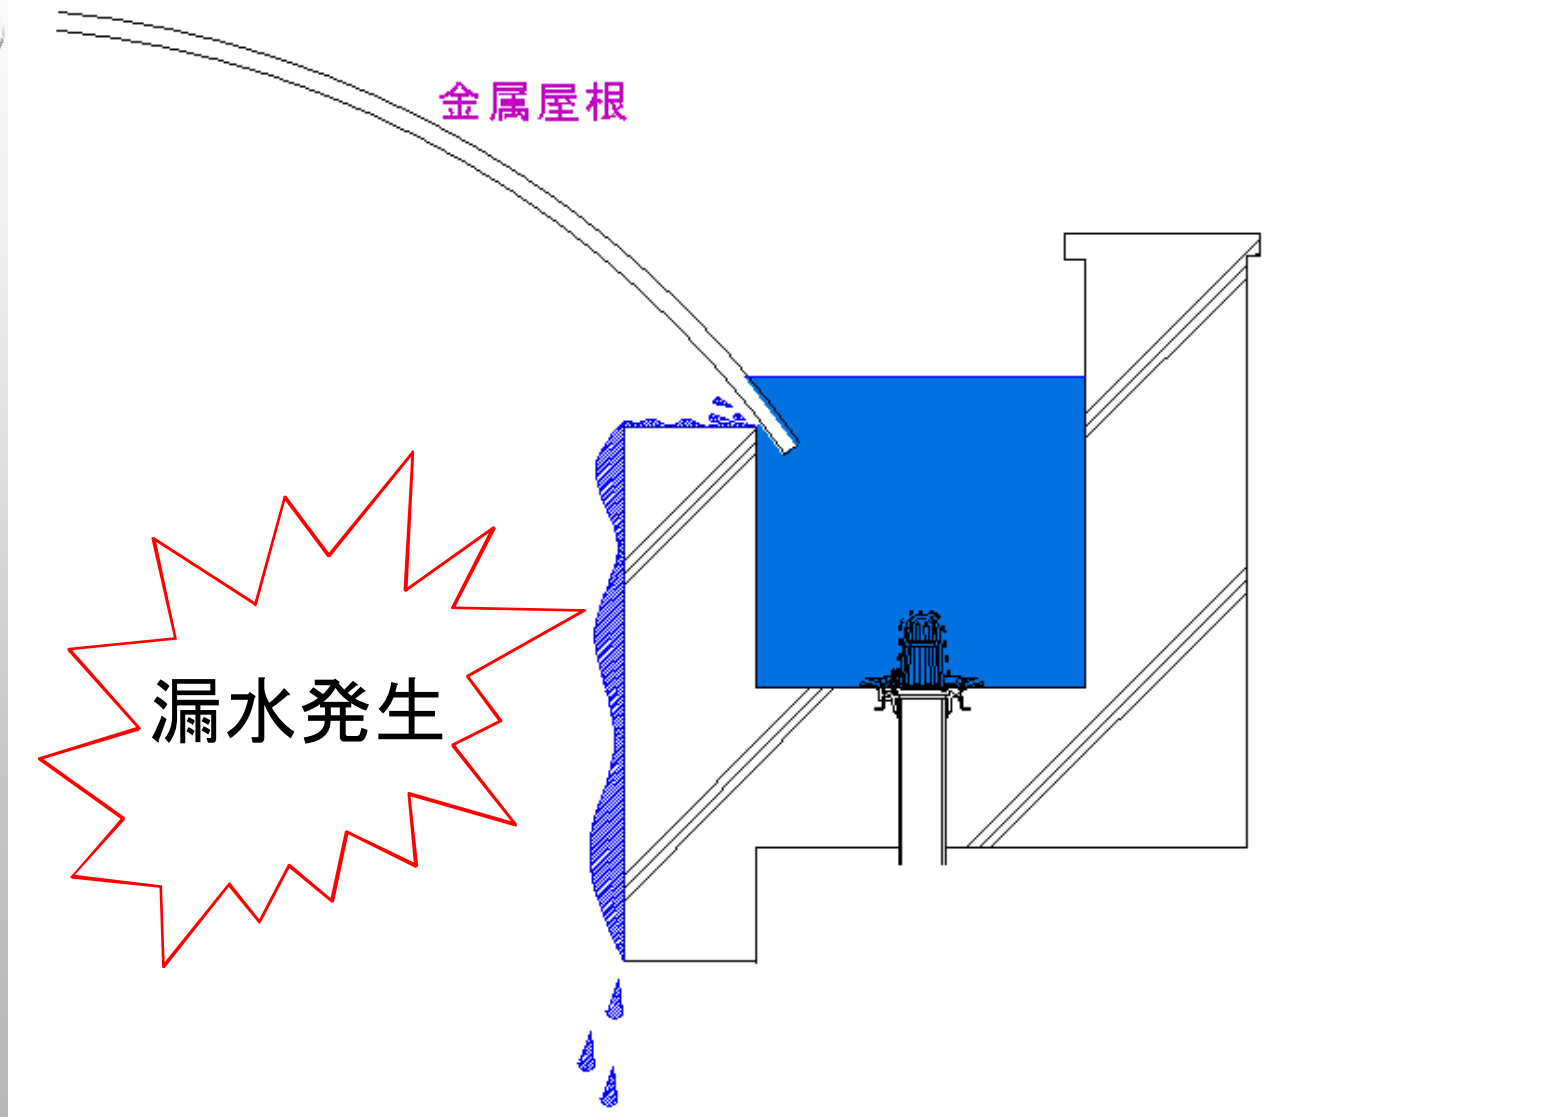
ドレンが詰まり、外側立上りが高い場合
