屋上防水の 維持メンテナンスについて

平成28年10月6日
福岡市防水協会

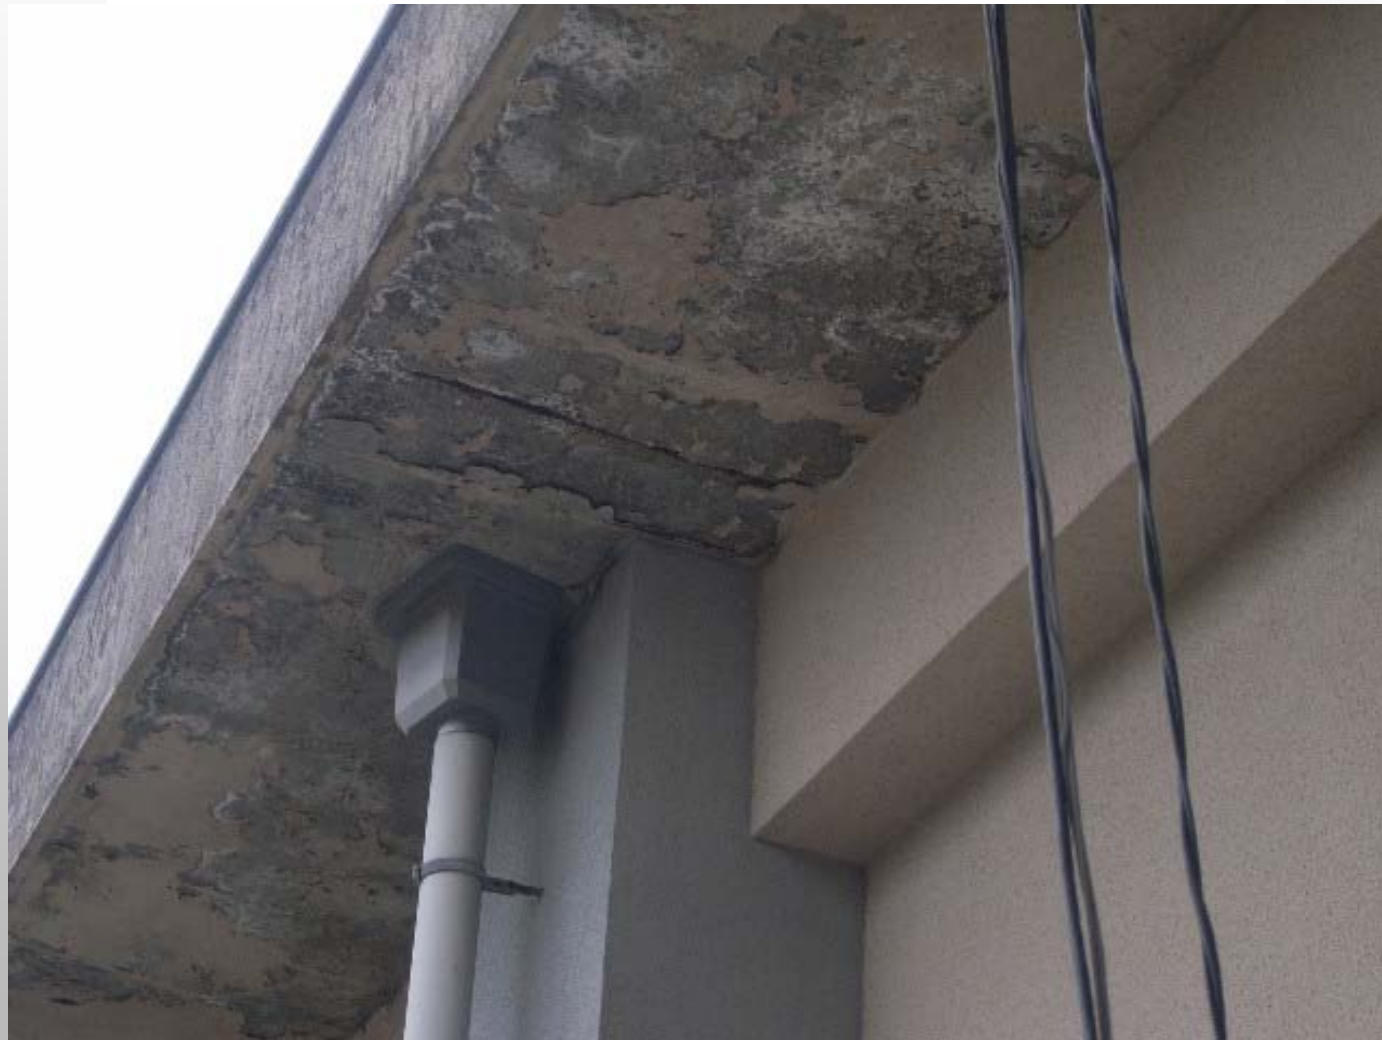
漏水により軒下のコンクリート爆裂 (鉄筋の腐食)

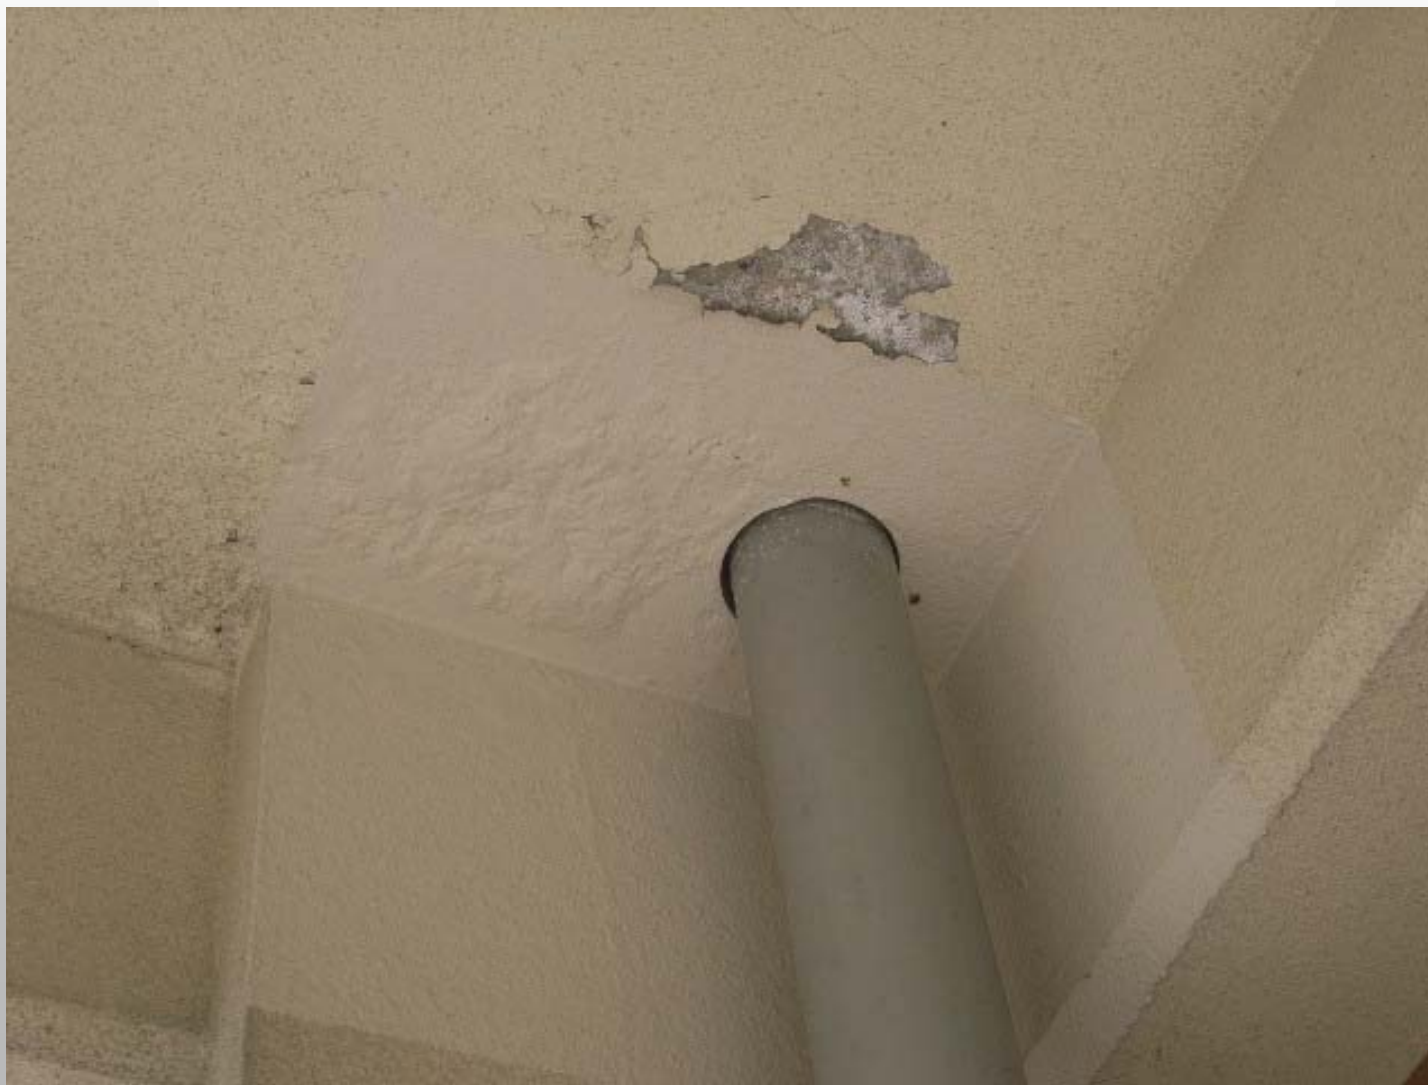
漏水により軒下のコンクリート爆裂 (鉄筋の腐食)

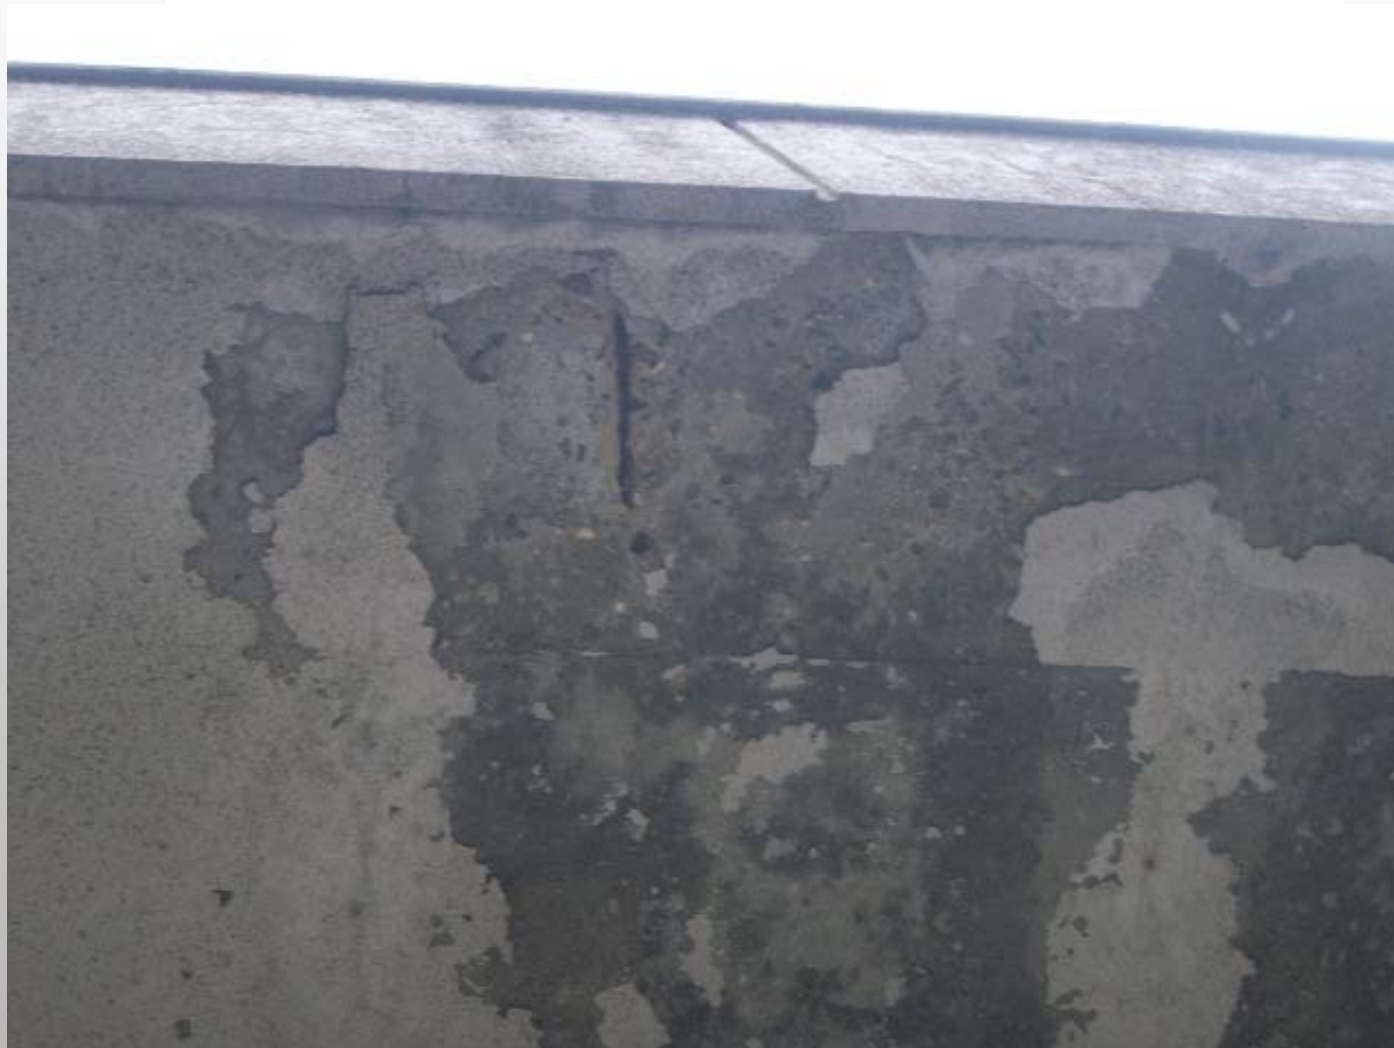
漏水により軒下のコンクリート爆裂 (鉄筋の腐食)
