平成30年度 第2回 建物の維持保全セミナー

第2部 防水改修工事における留意点

平成30年10月19日
福岡市防水事業協同組合

◆不具合事例

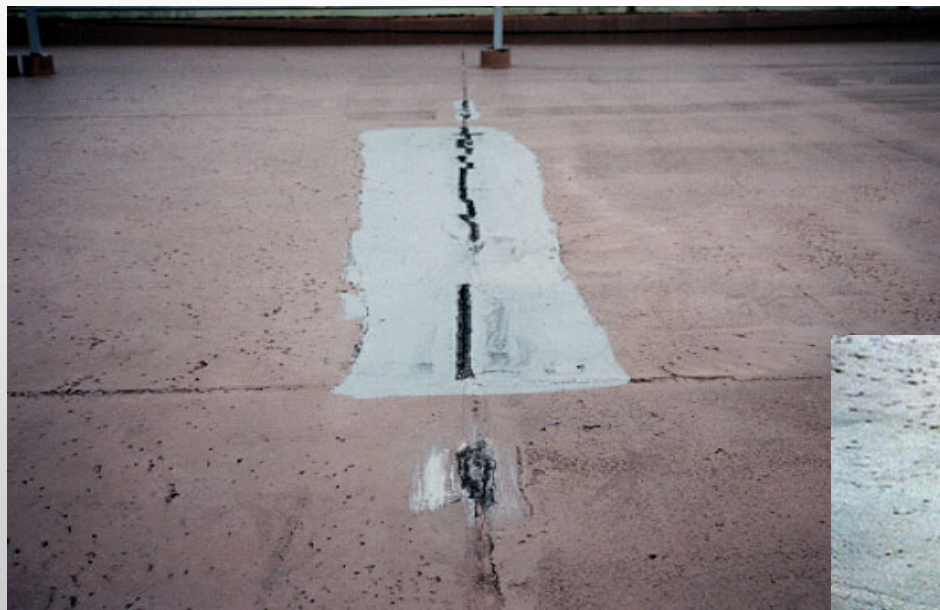
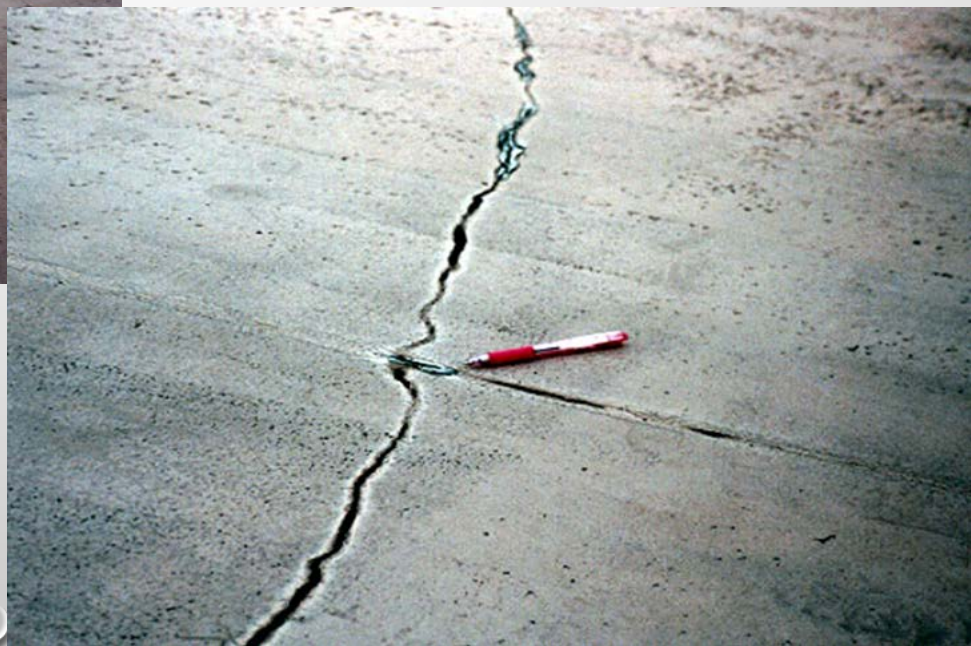
ケース① 既存押えコンクリート上に ウレタン塗膜防水を密着施工

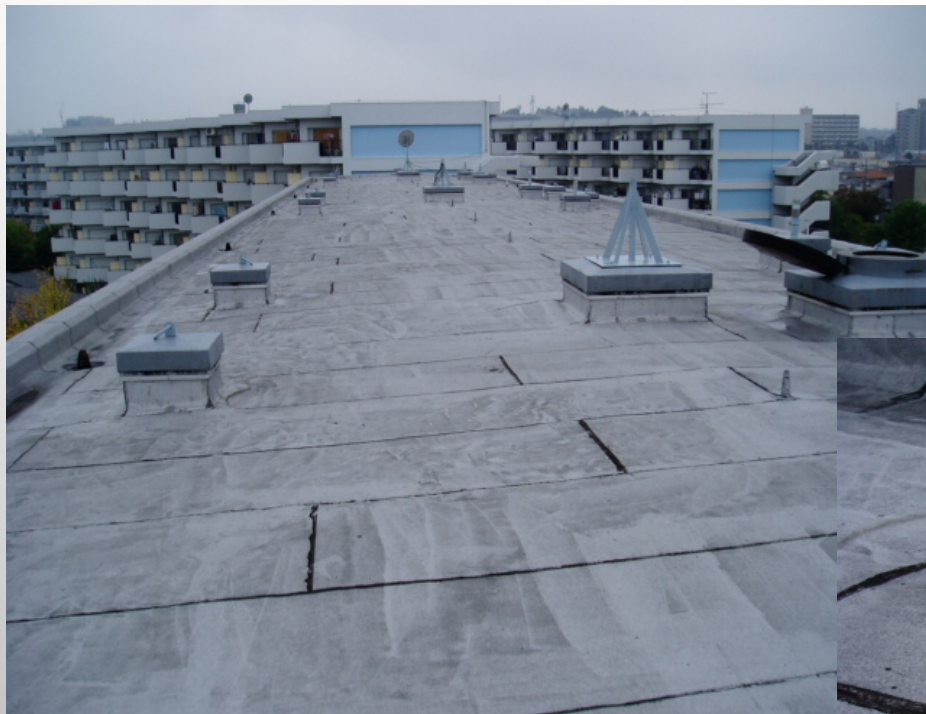
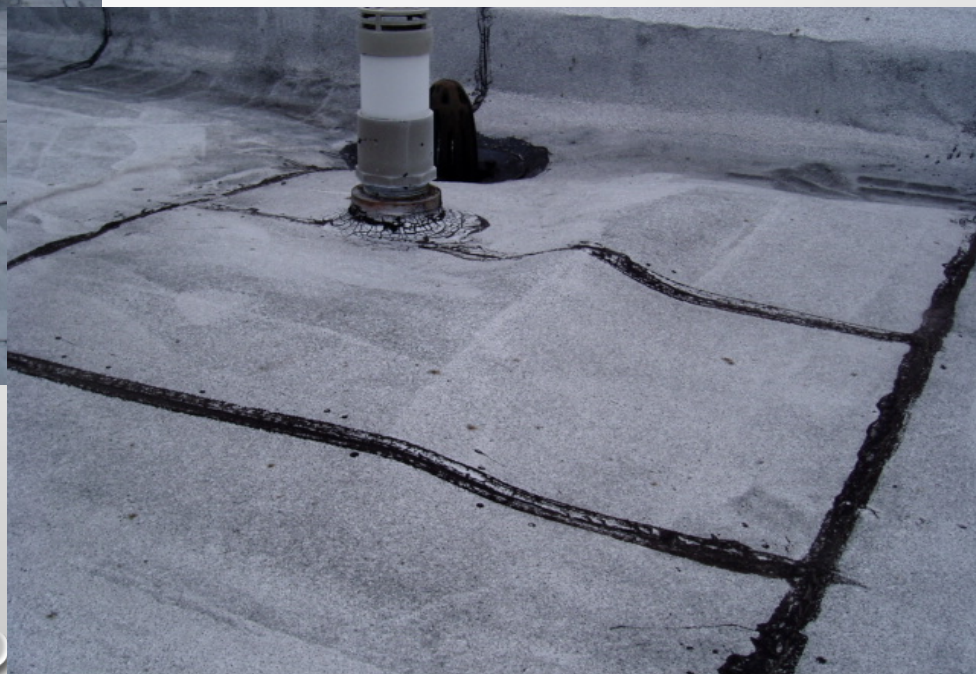
ケース② 押えコンクリート上に 露出アスファルト防水密着工法で改修施工

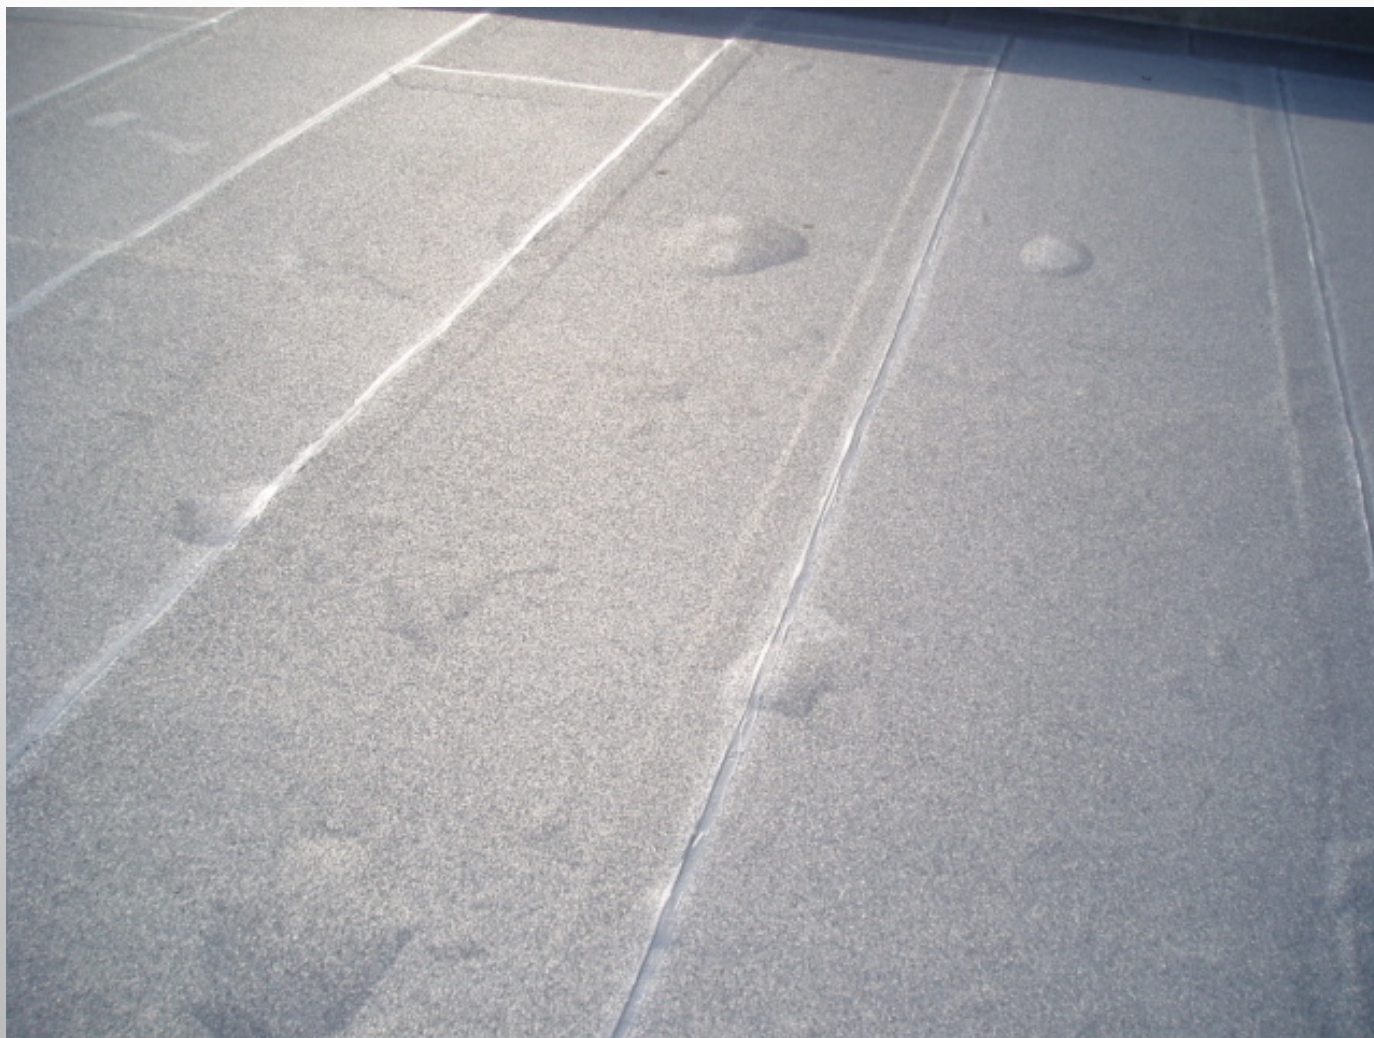
ケース③ ウレタン塗膜防水の上に 改質アスファルト防水冷工法を一層密着施工

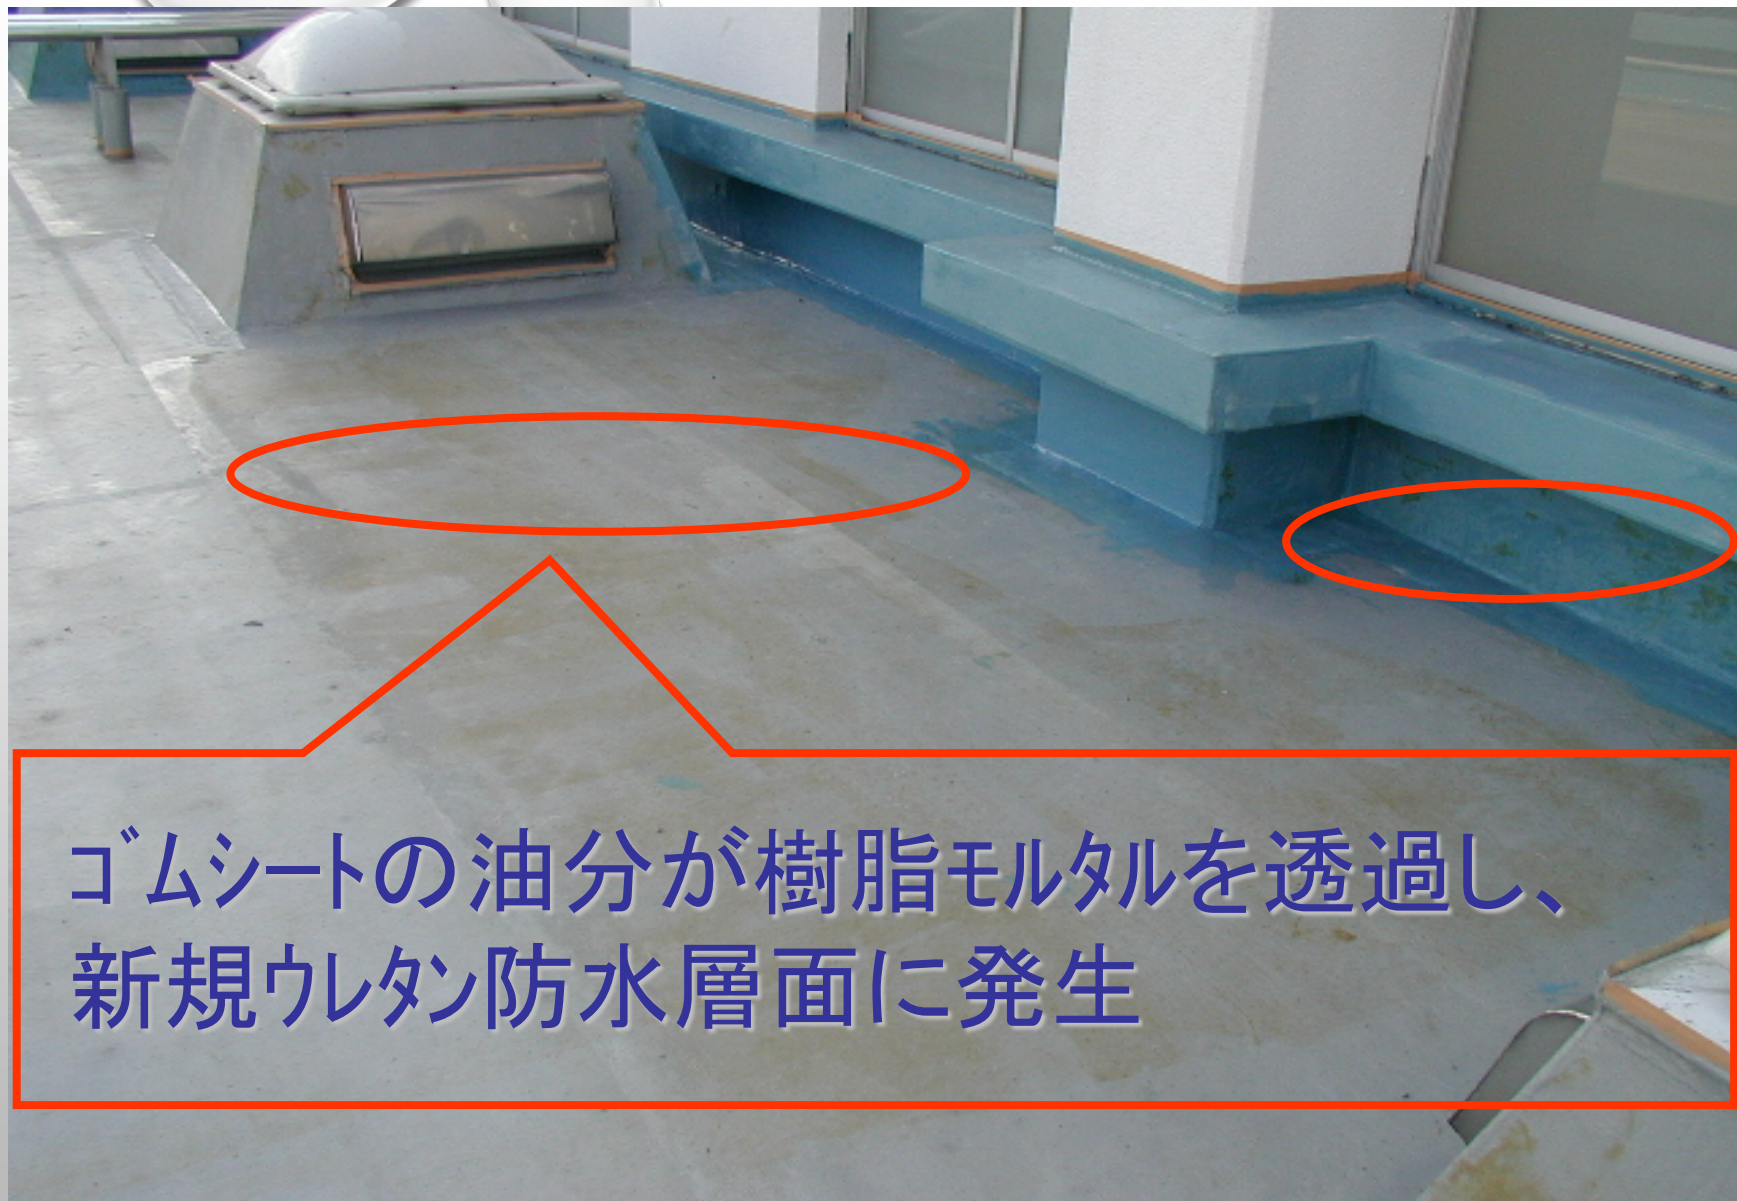
ケース④ ゴムシート防水の上にウレタン塗膜防水を施工

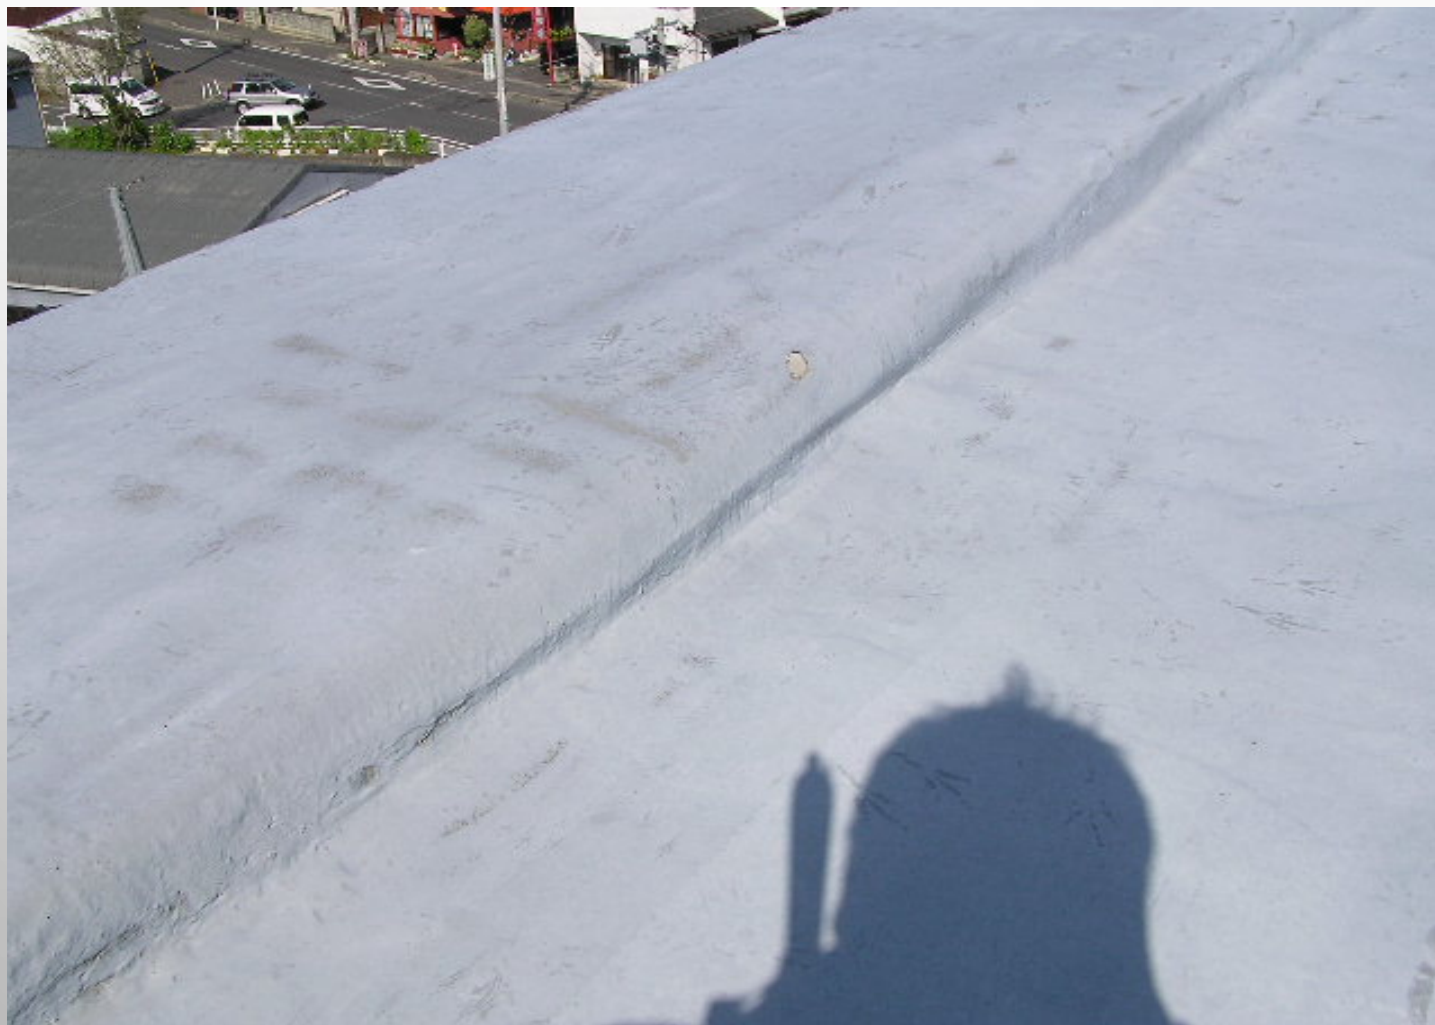
ケース⑤ 不十分な下地処理の上に ウレタン塗膜防水を施工

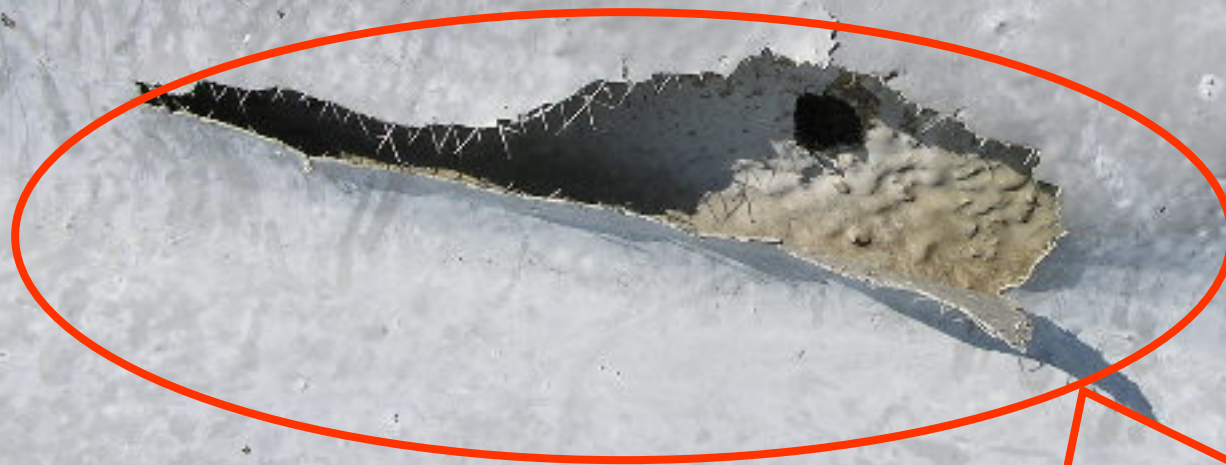
樹脂モルタルを厚付し、既存防水層との縁切りをおこなった

結果：新規防水層の破断

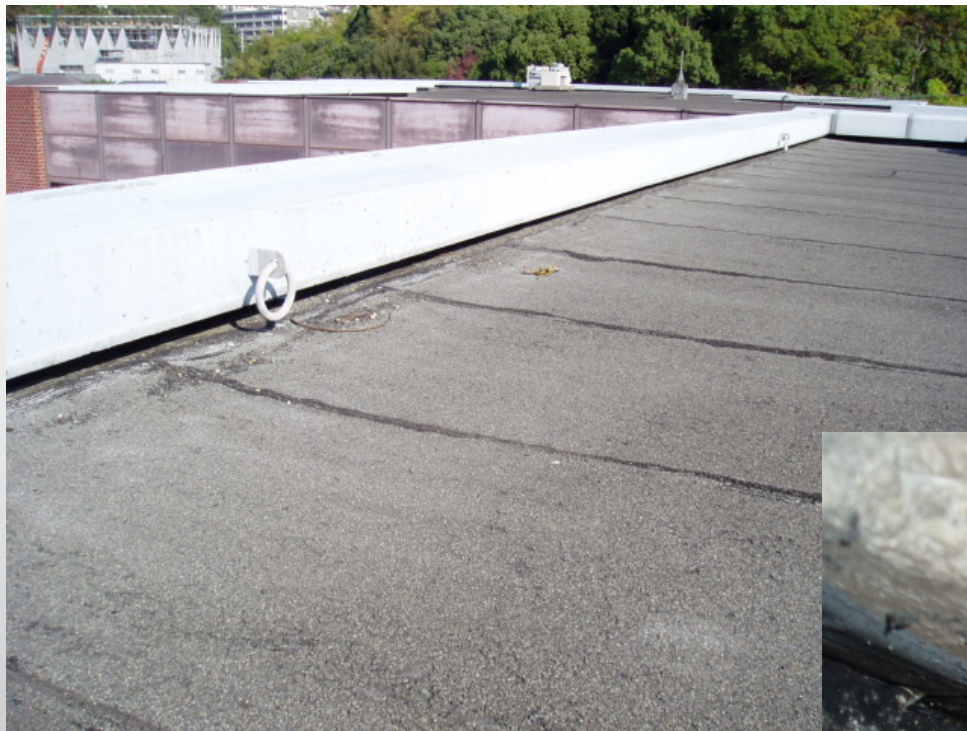
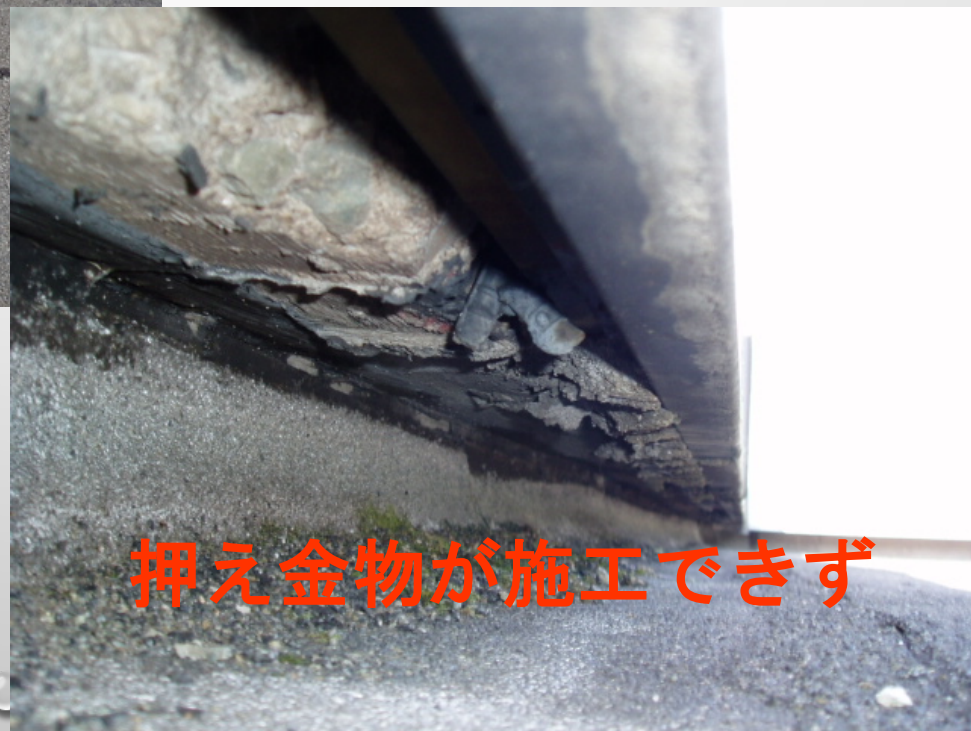
ケース① 立上り寸法が不十分

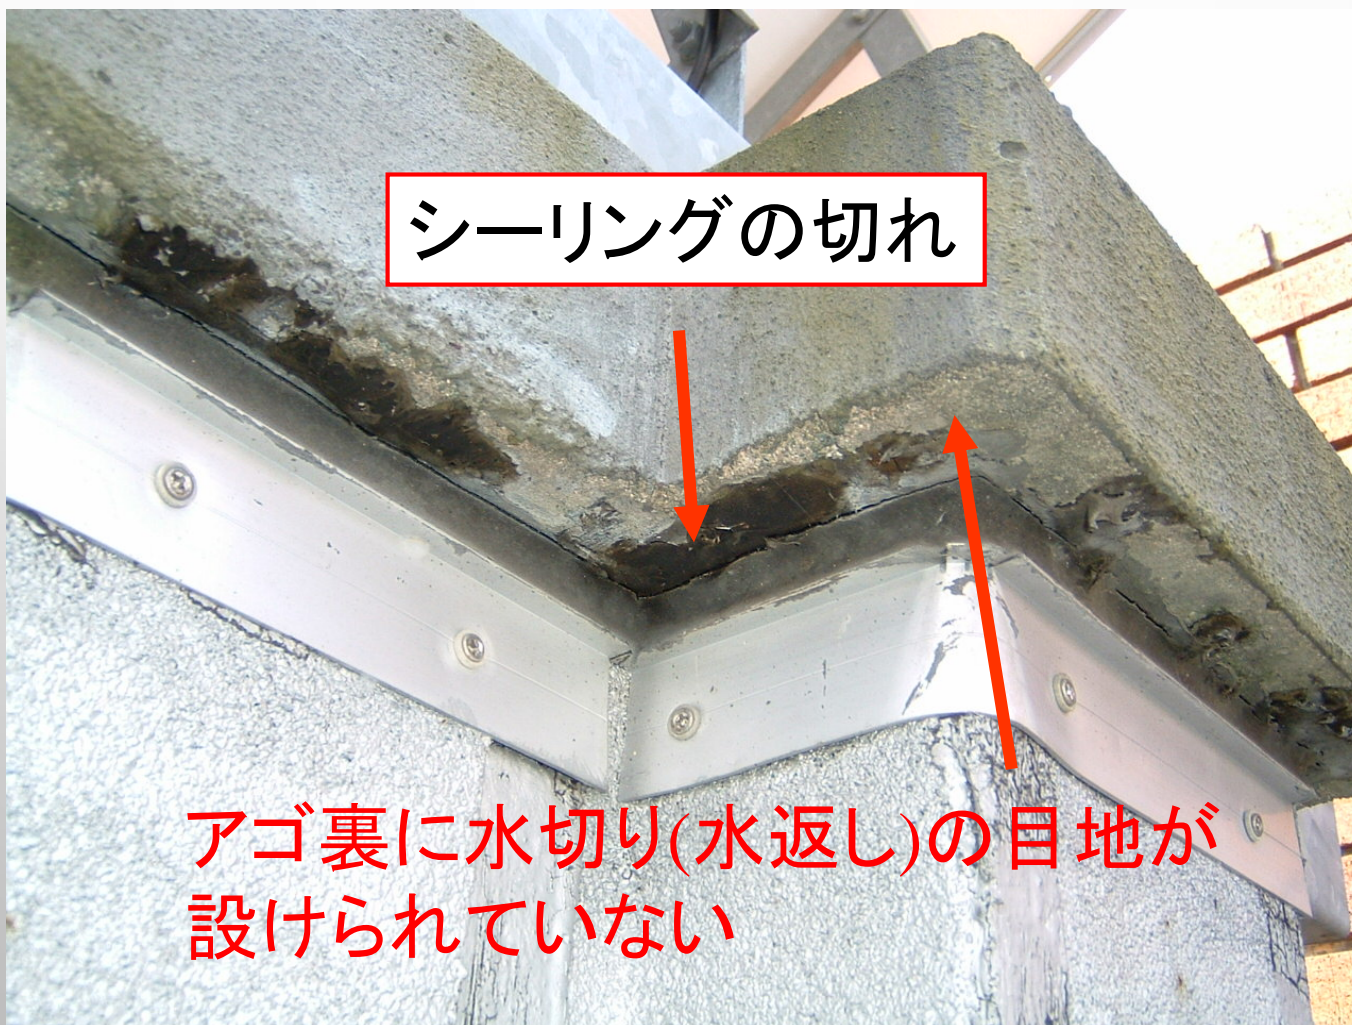
ケース② 水返り目地がとれていない

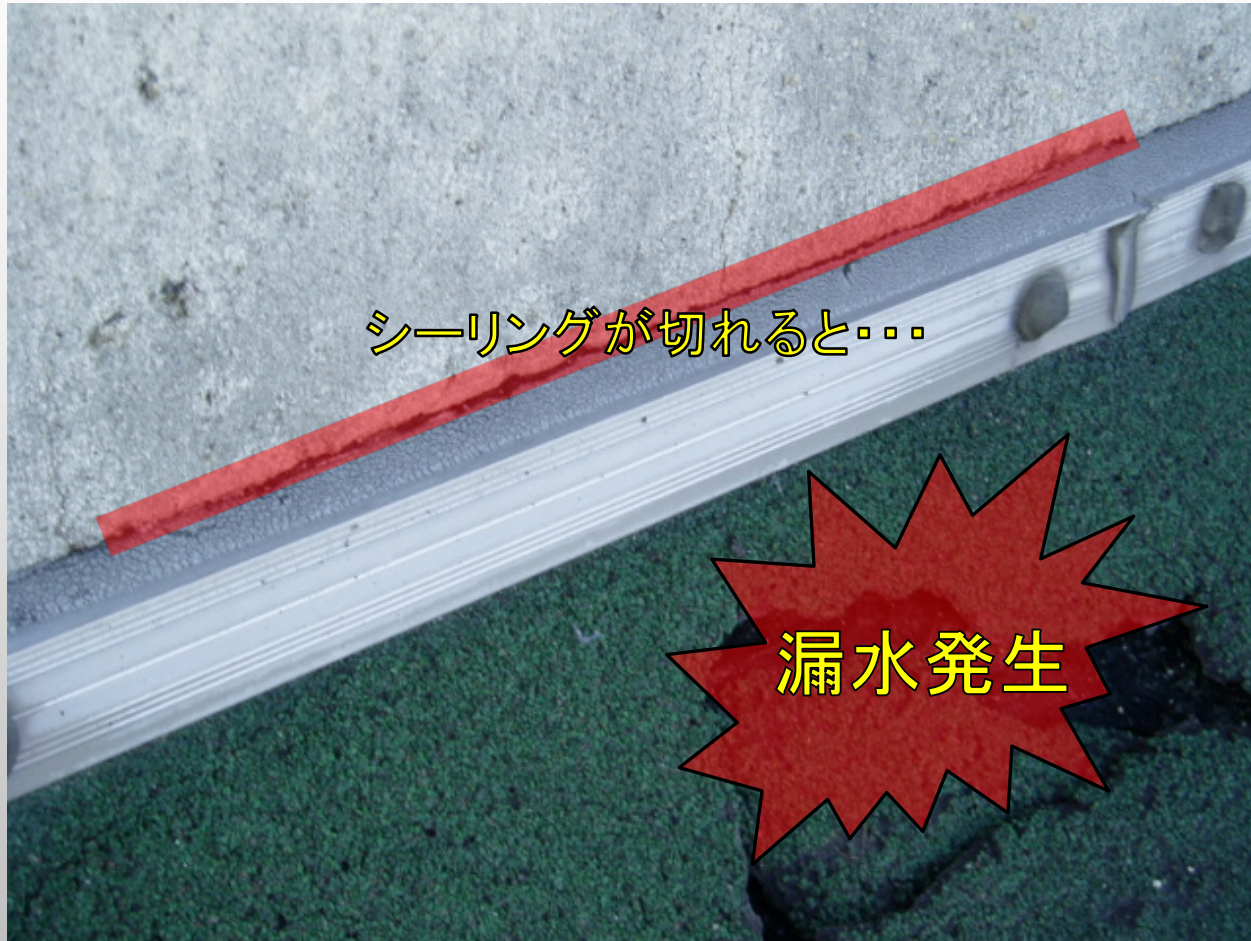
シーリングが生命線の納まりとなっている

シーリングが切れると...

漏水発生

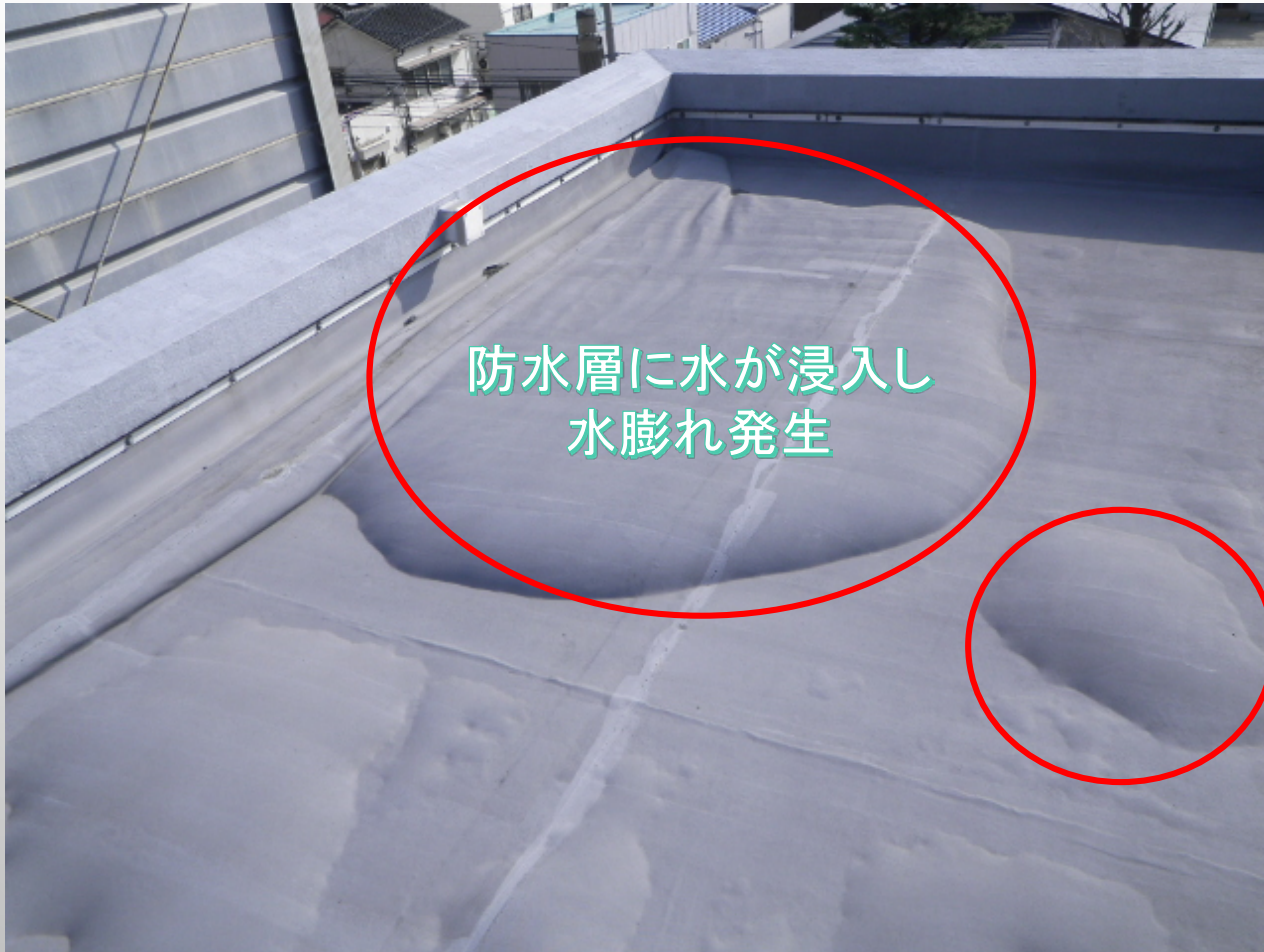
納まりが悪いと・・・

防水層に水が浸入し
水膨れ発生

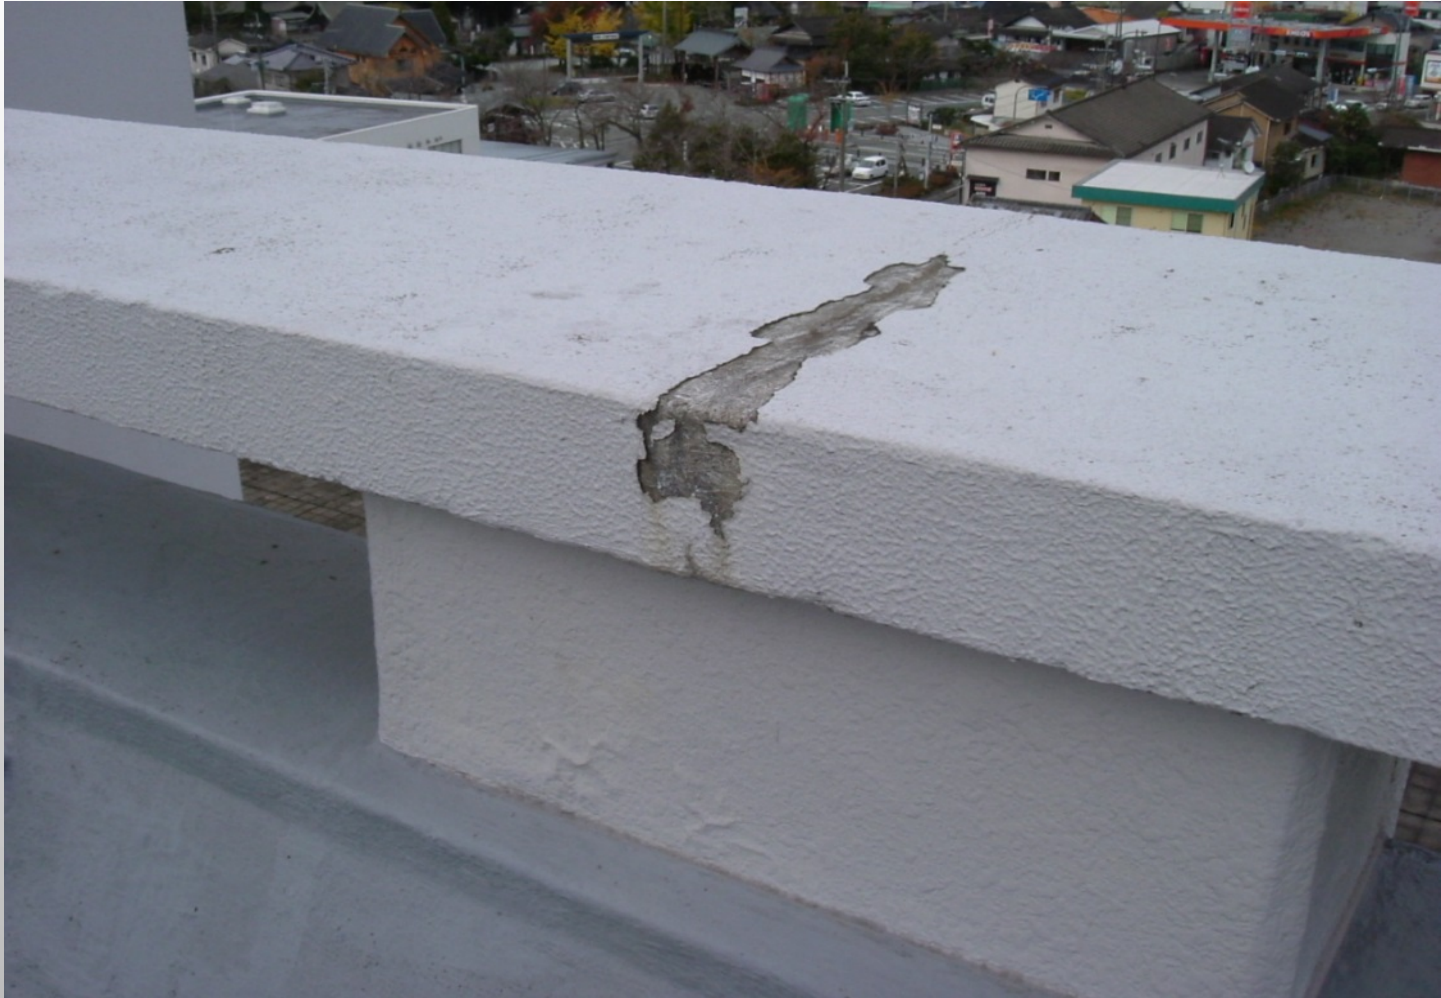
① 鳥害 塗装面

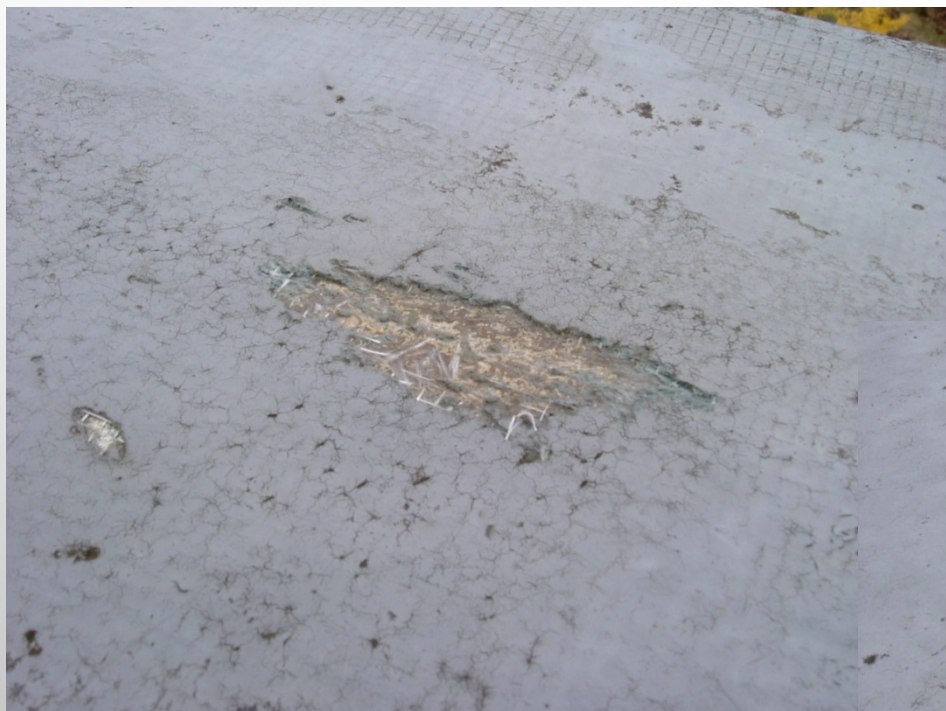
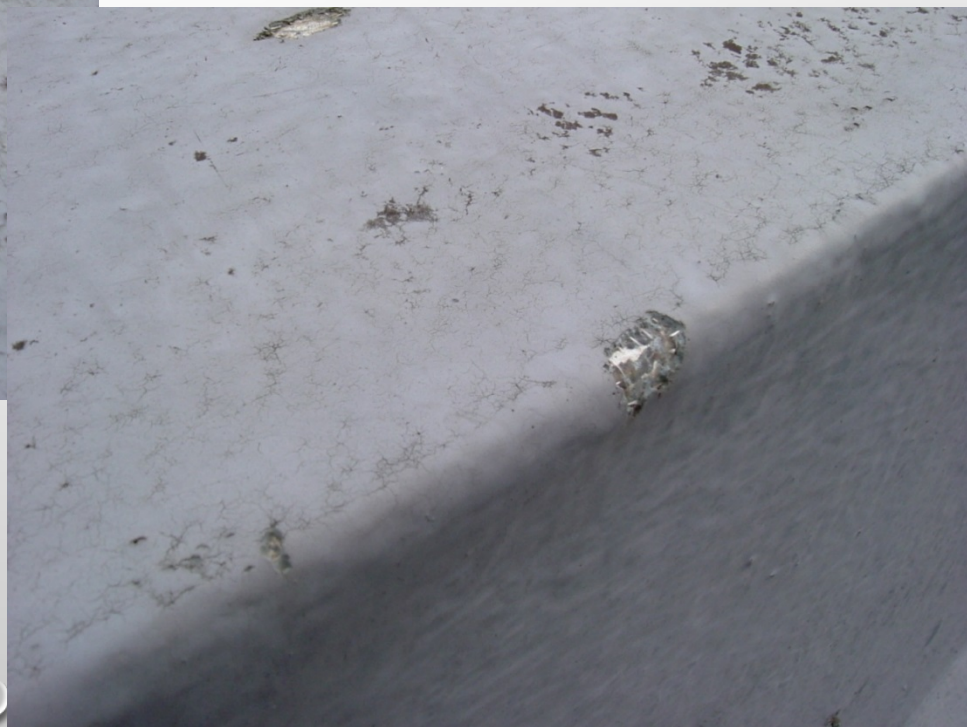
・②鳥害 ウレタン防水

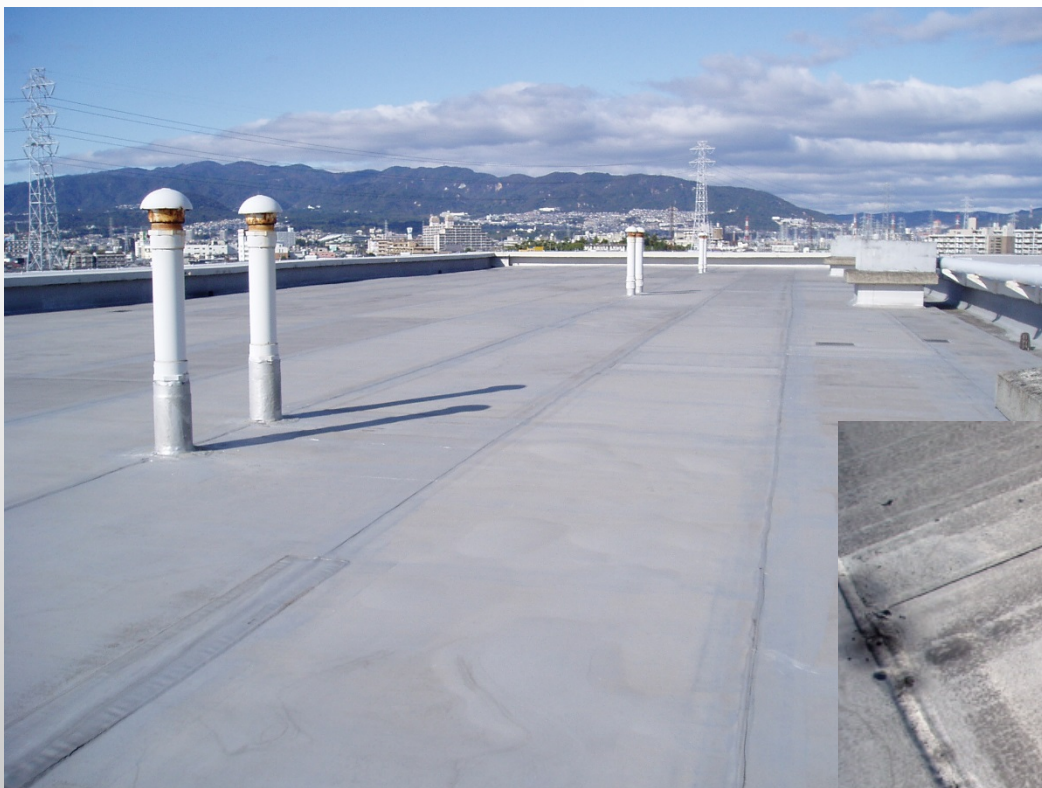
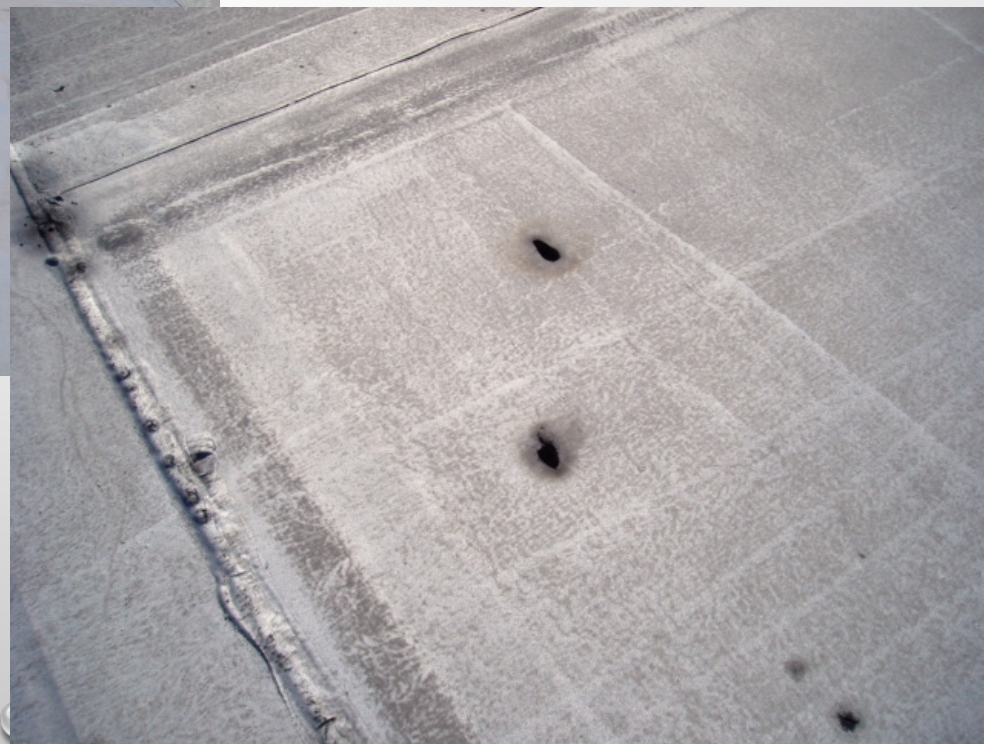
③鳥害 加硫ゴムシート防水

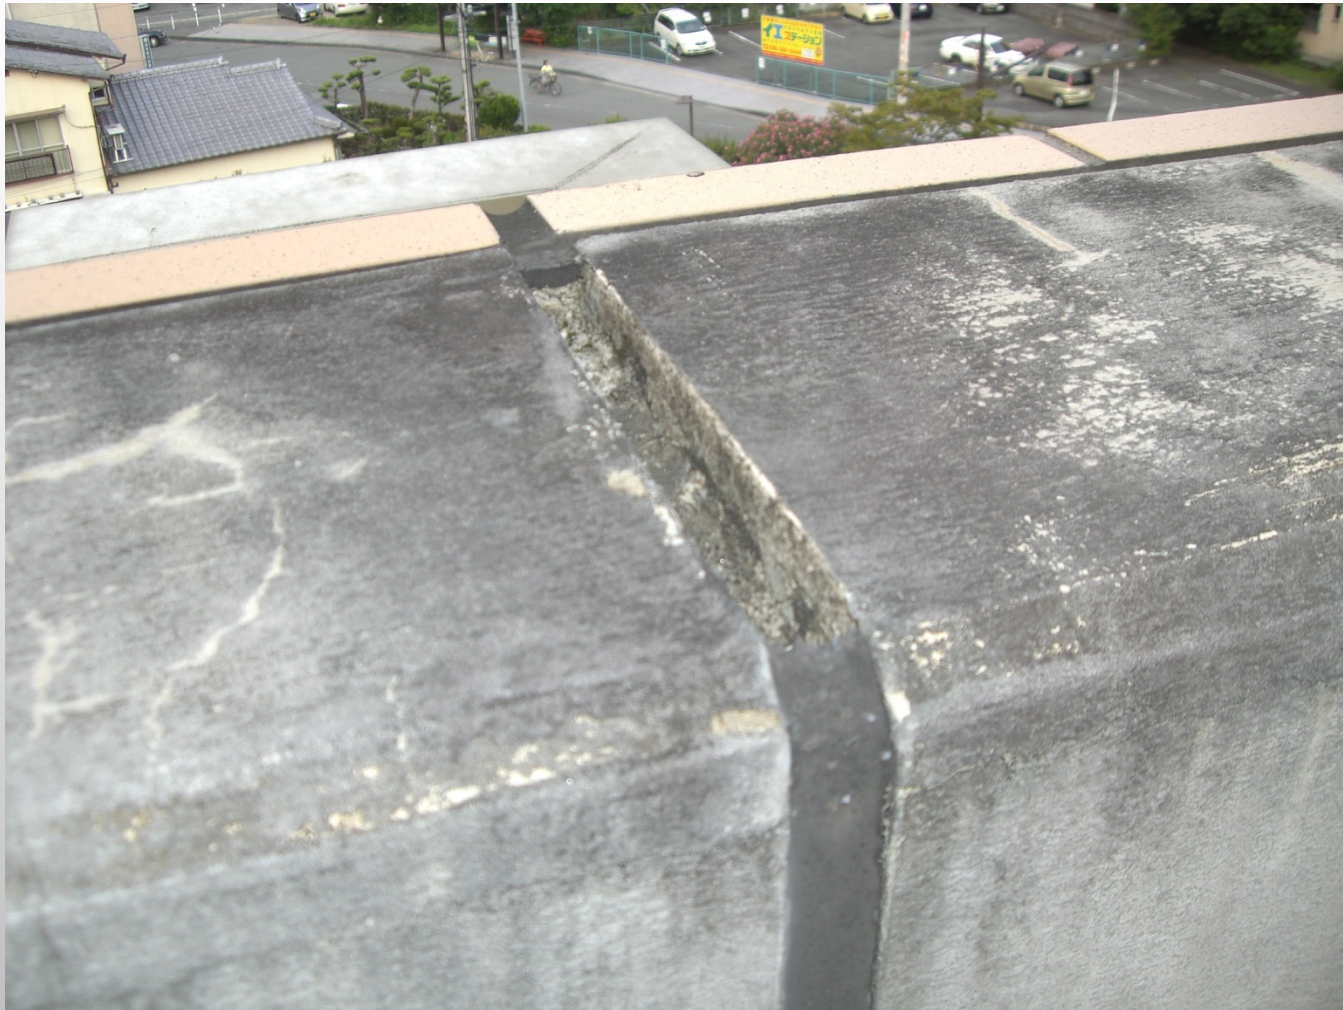
・④鳥害 シーリング材

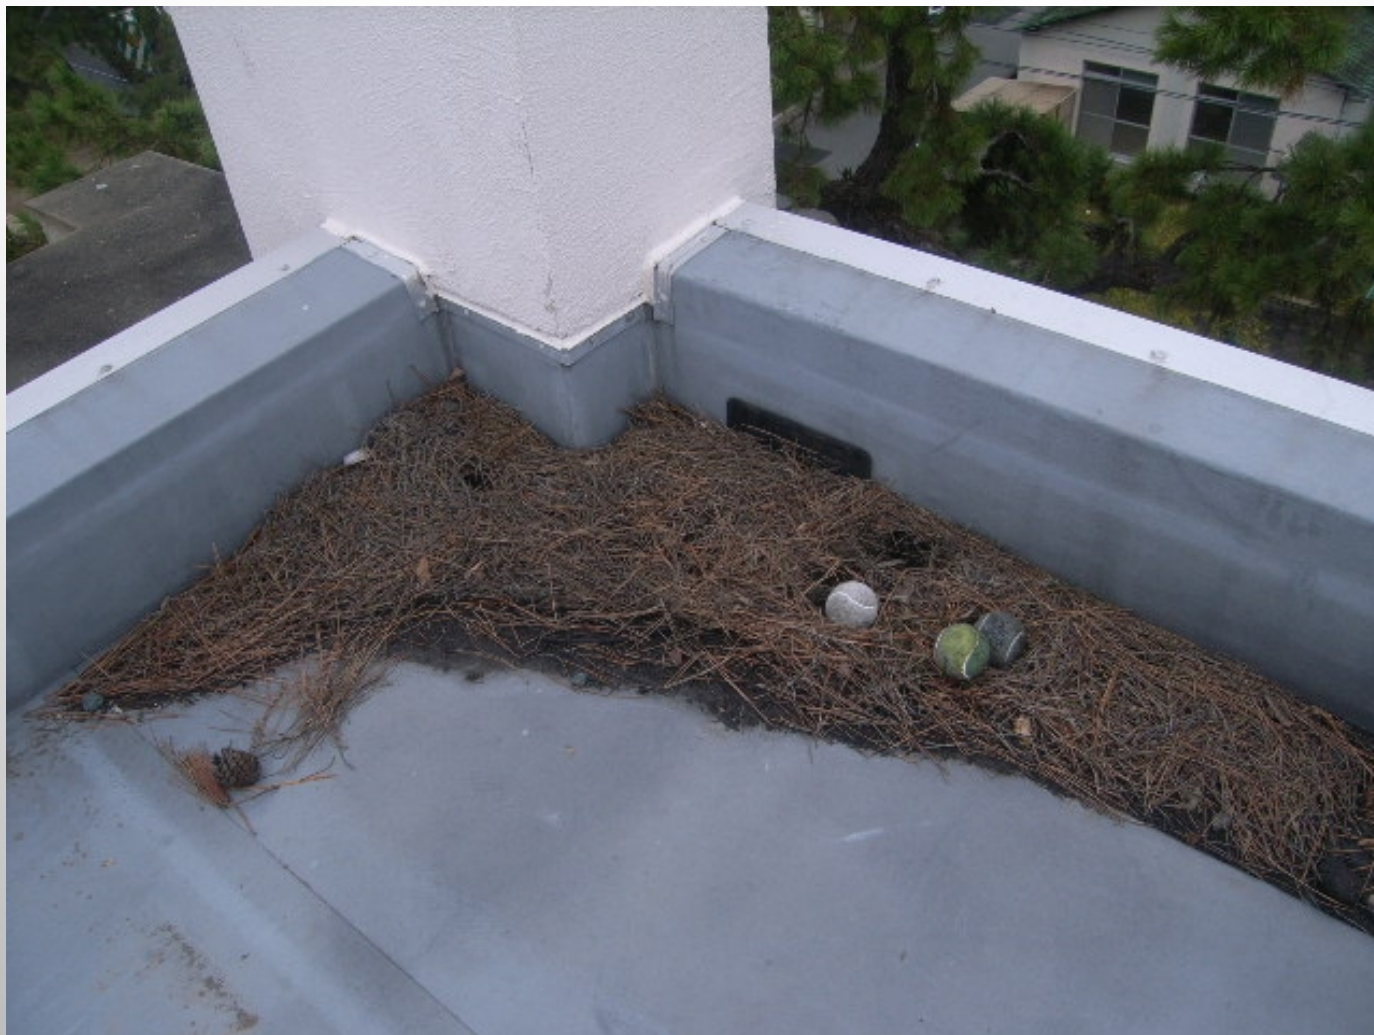
・ドレンの詰まり①

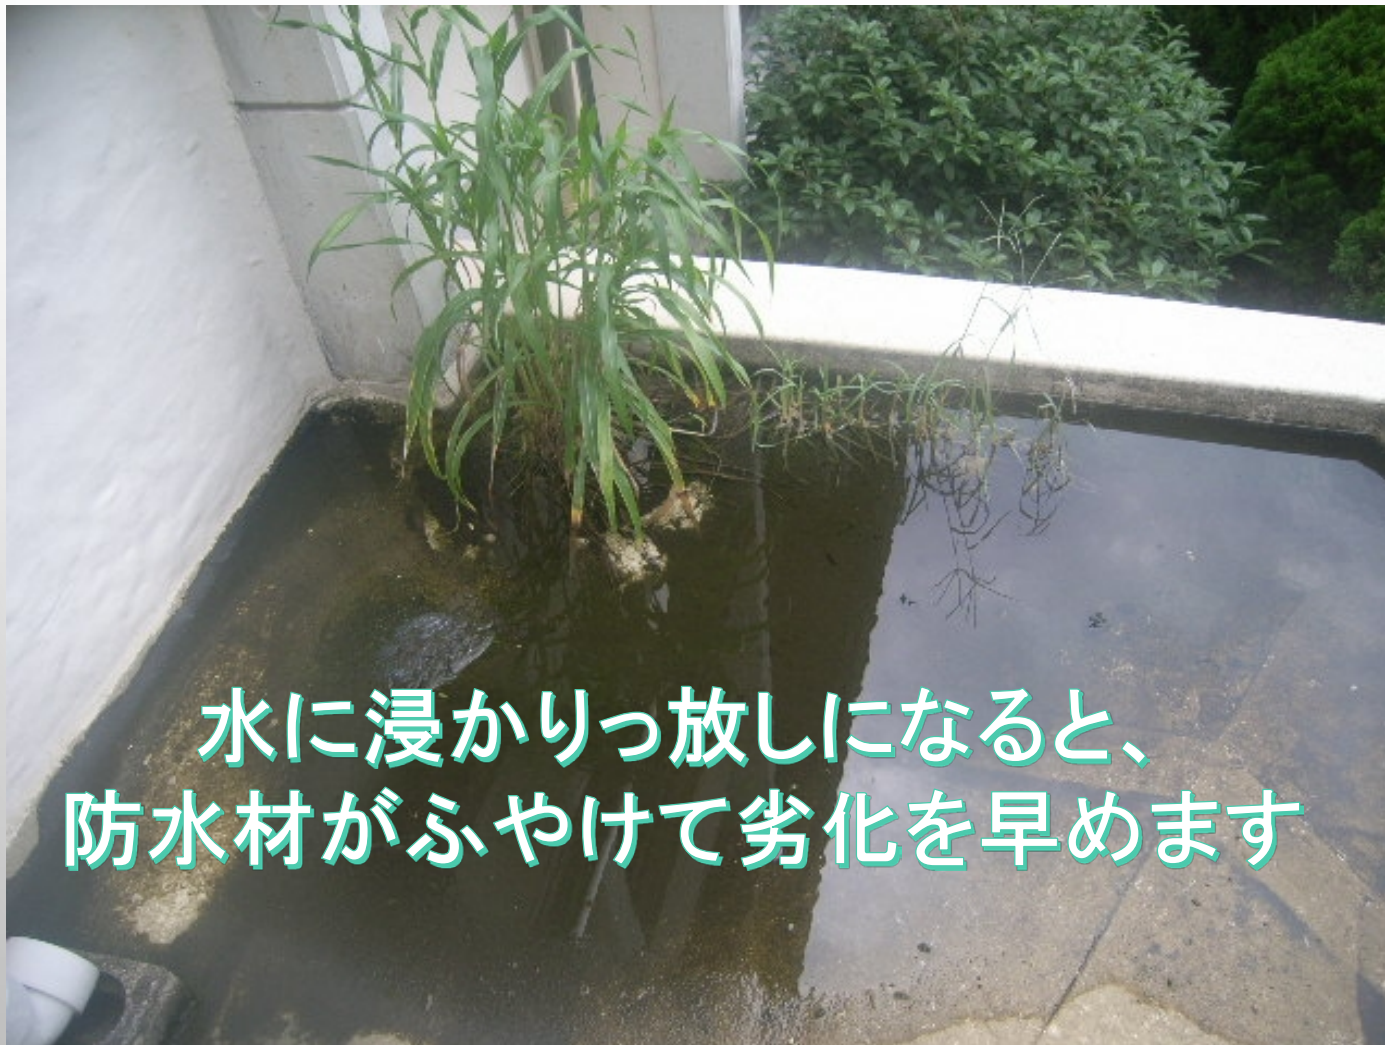
・ドレンの詰まり②

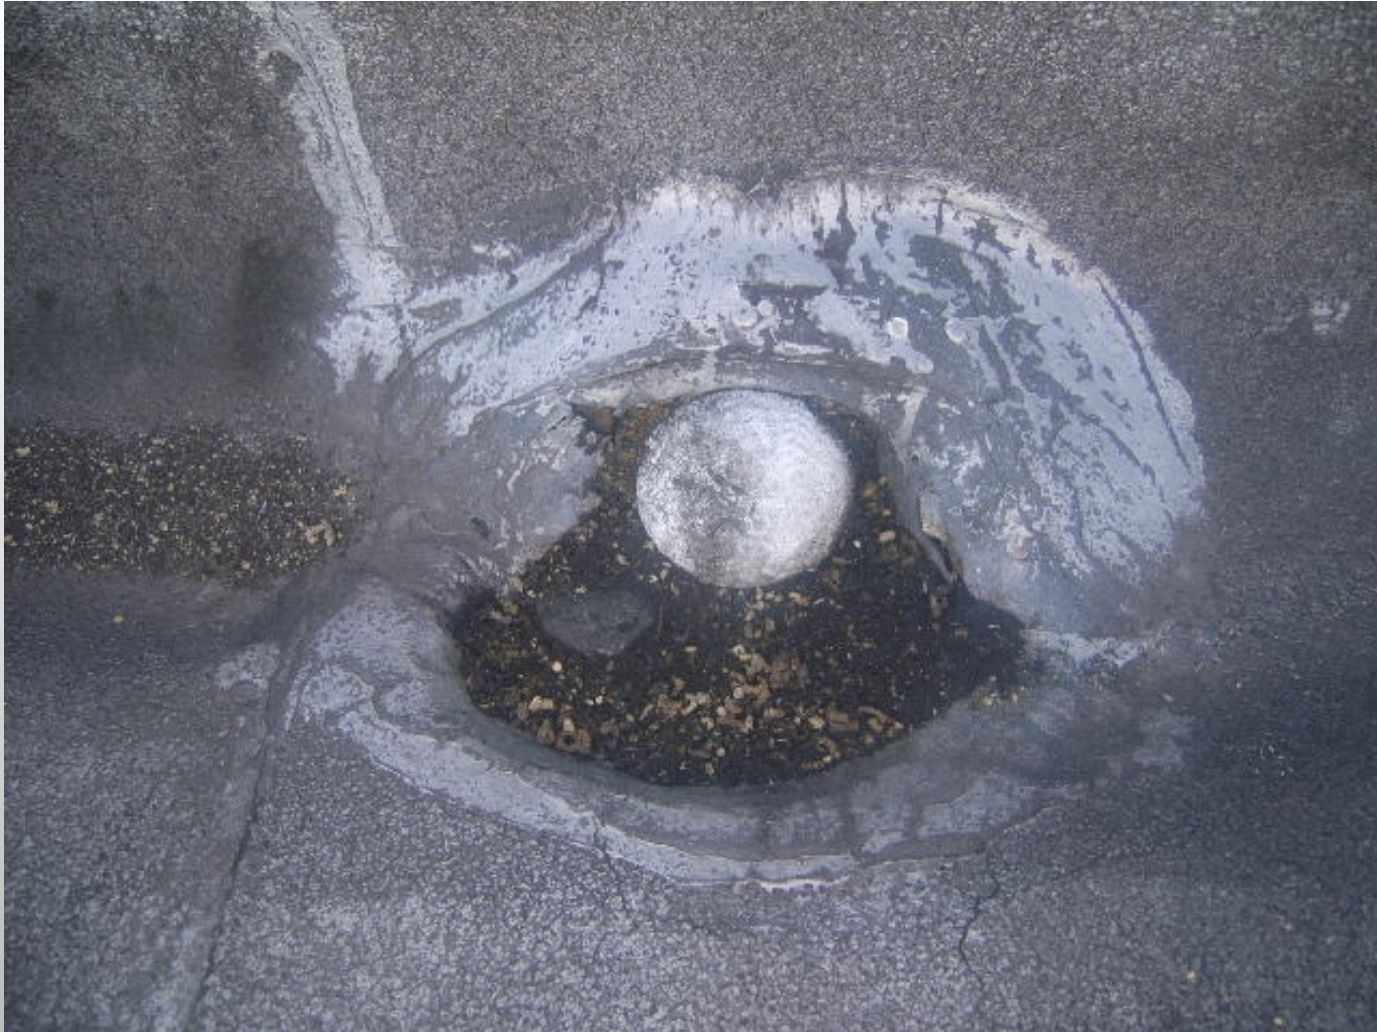
・ドレンの詰まり③
