平成30年度 第2回 建物の維持保全セミナー

第2部 防水改修工事における留意点

平成30年10月19日
福岡市防水事業協同組合

◆不具合事例

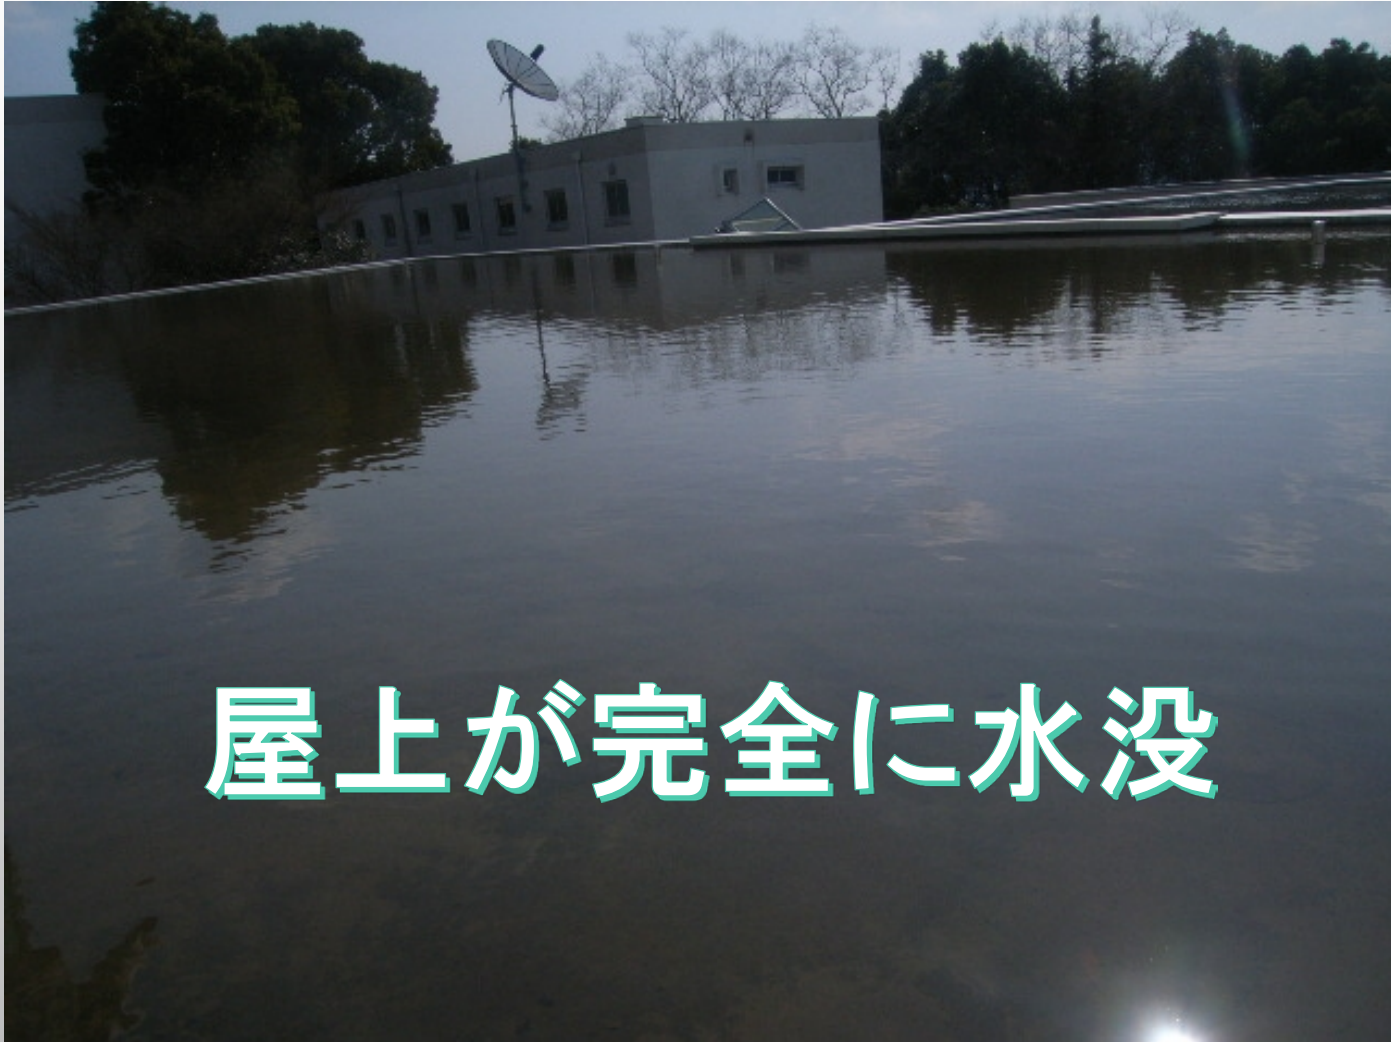
・ドレンの詰まり④

屋上が完全に水没

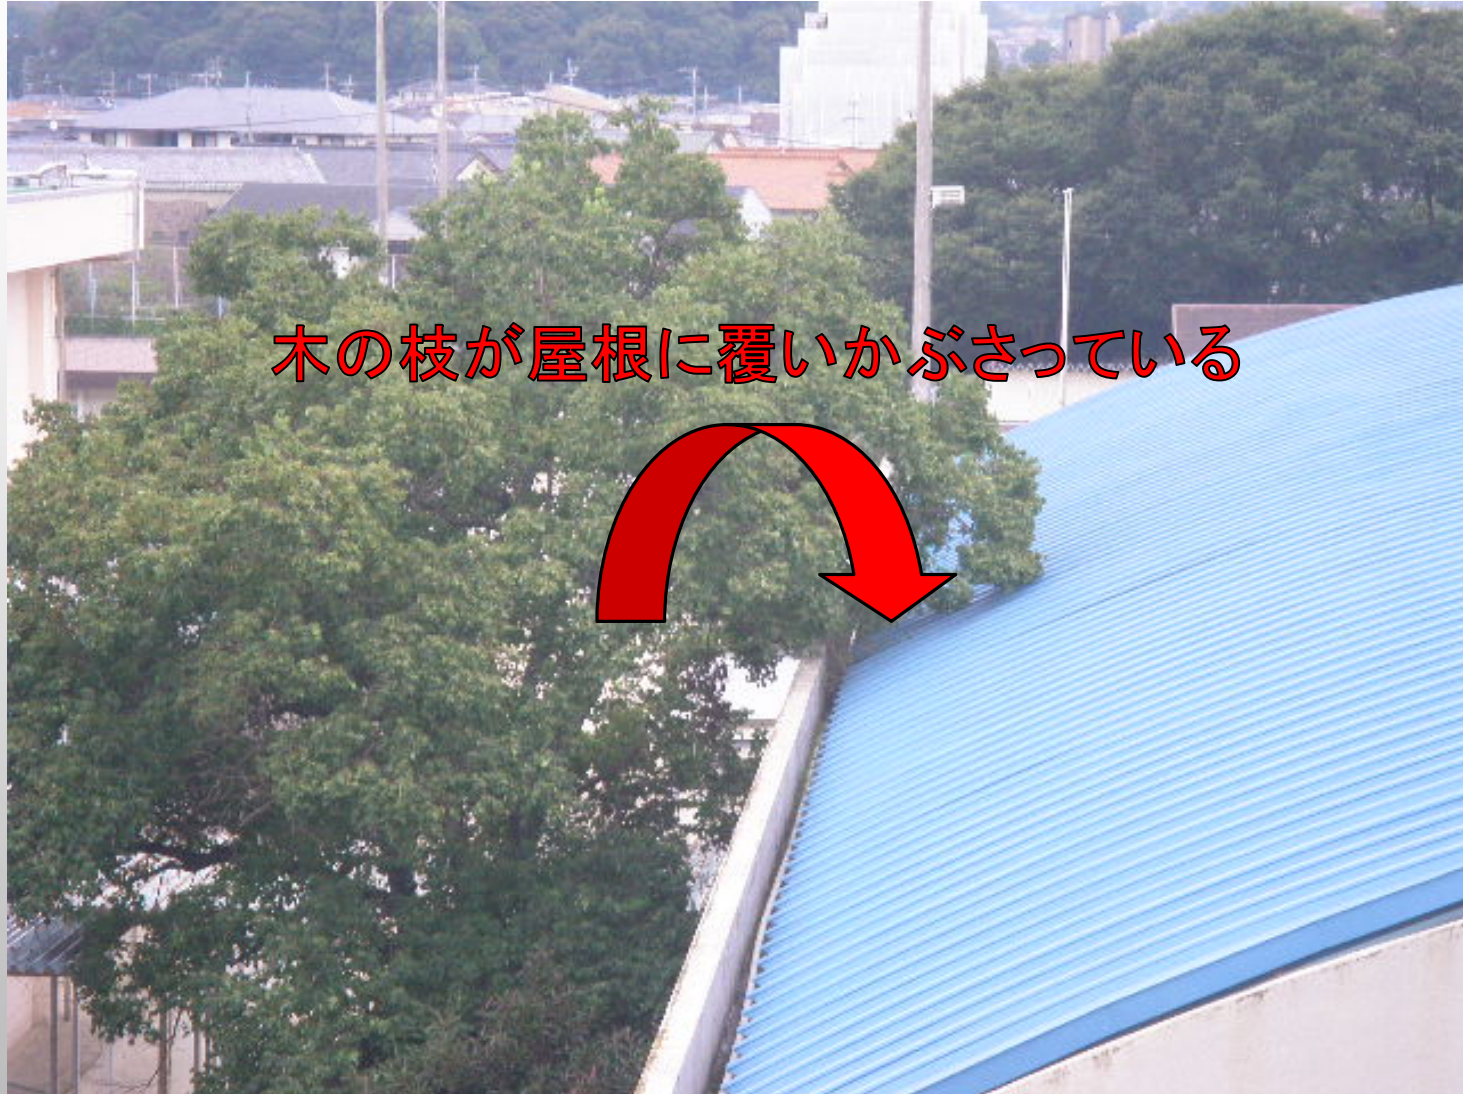
・ドレンのつまり⑤

木の枝が屋根に覆いかぶさっている

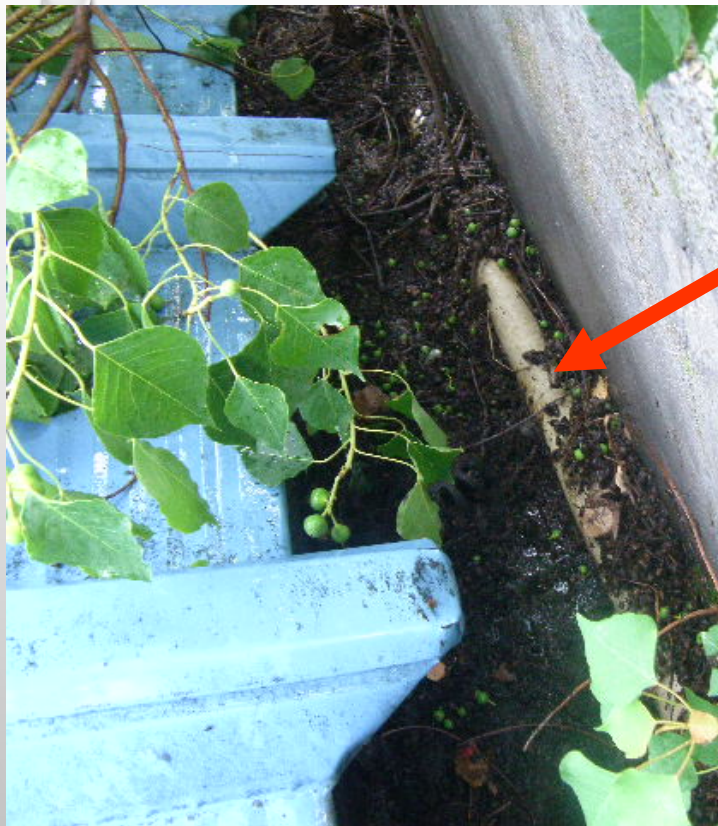
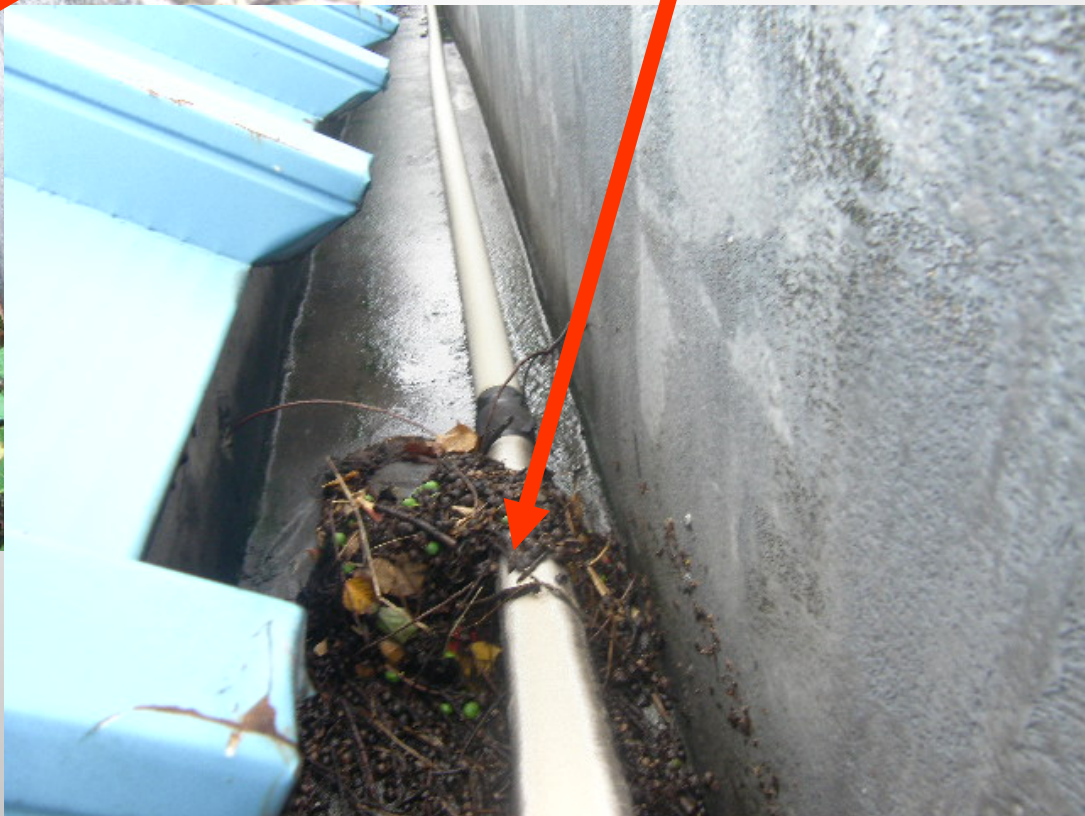
・ドレンのつまり⑤-2

ドレンの状況

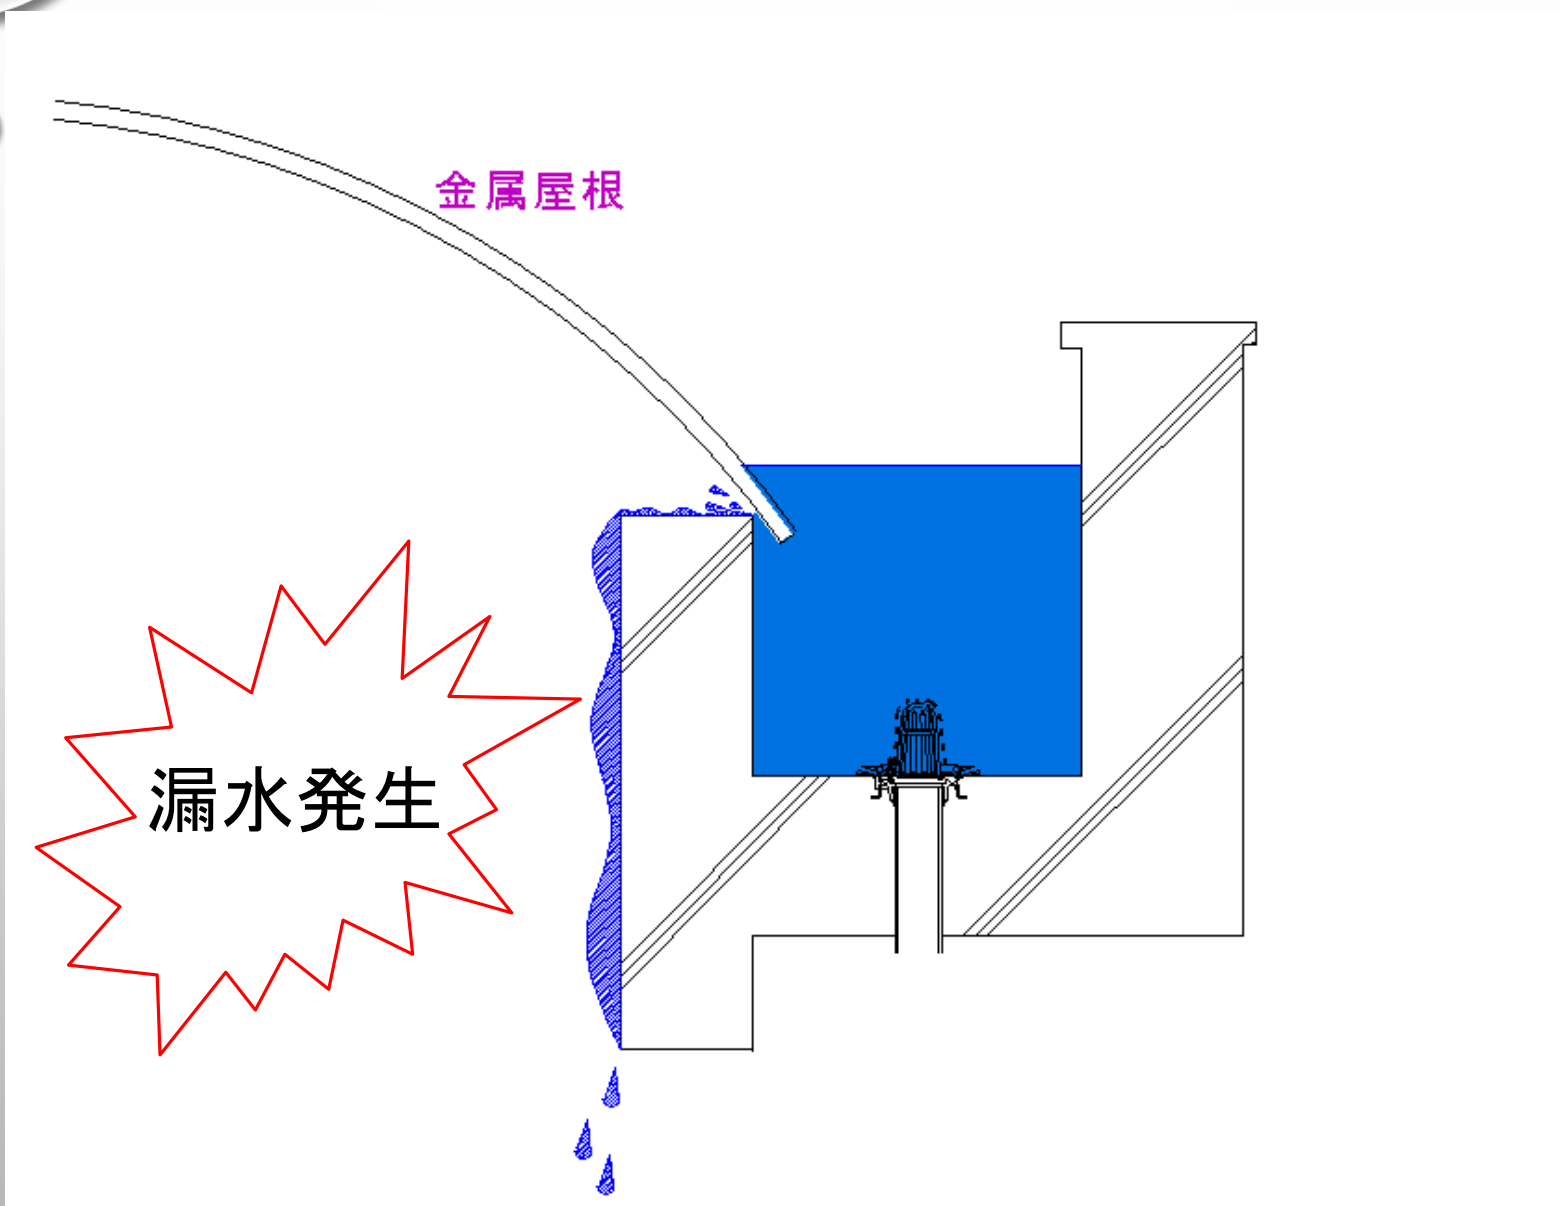
ドレンが詰まり、外側立上りが高い場合

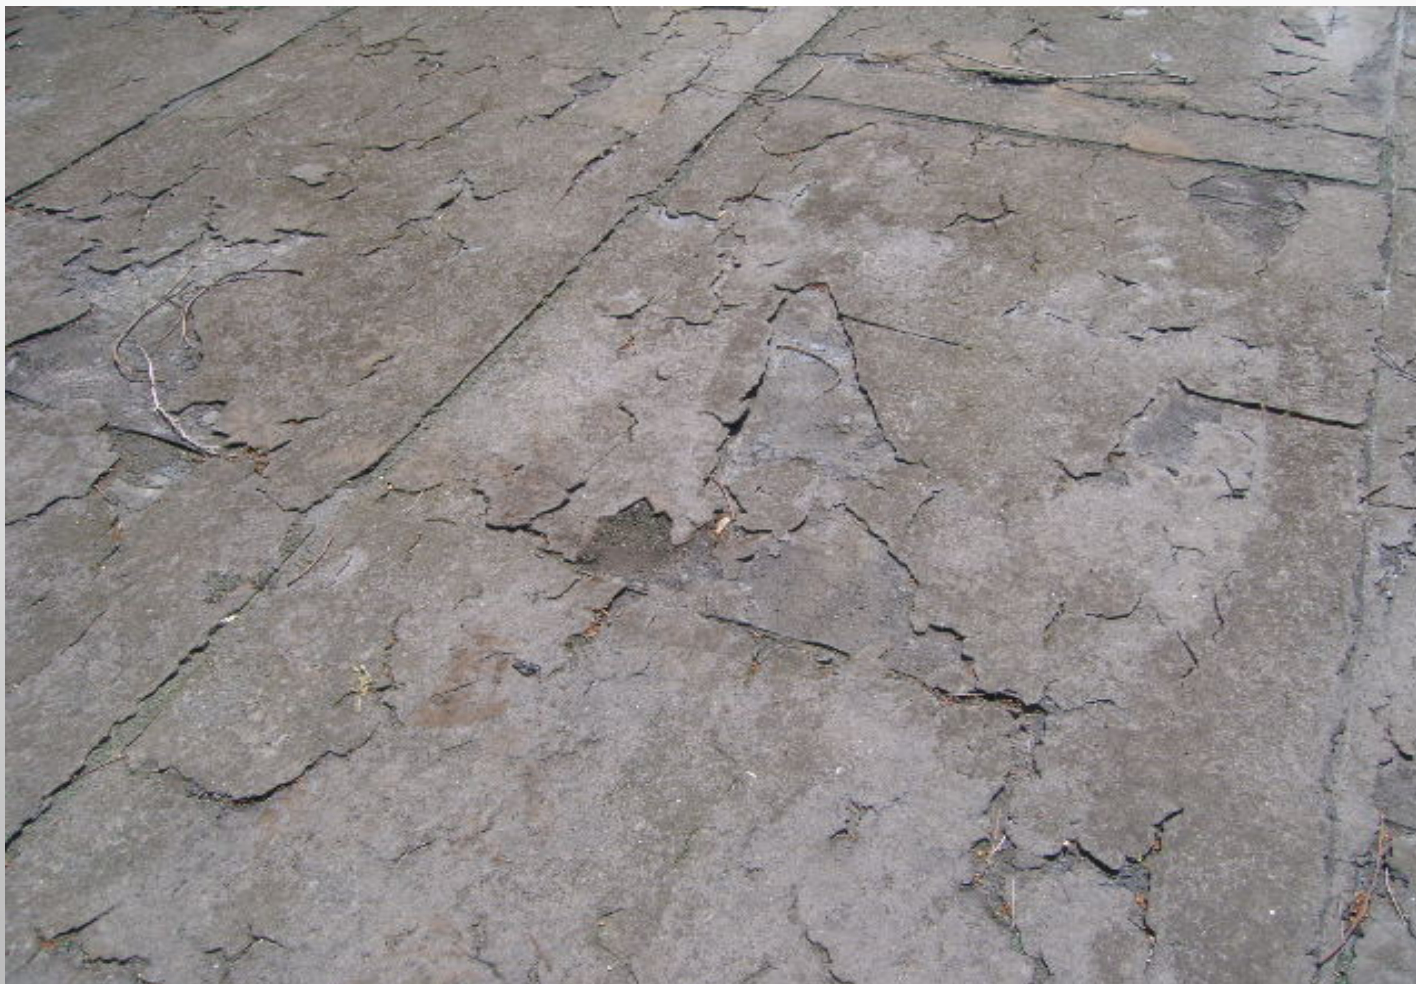
・防水層の劣化①

メンテナンスもなく放置されていた
アスファルト防水材の表面の劣化状況

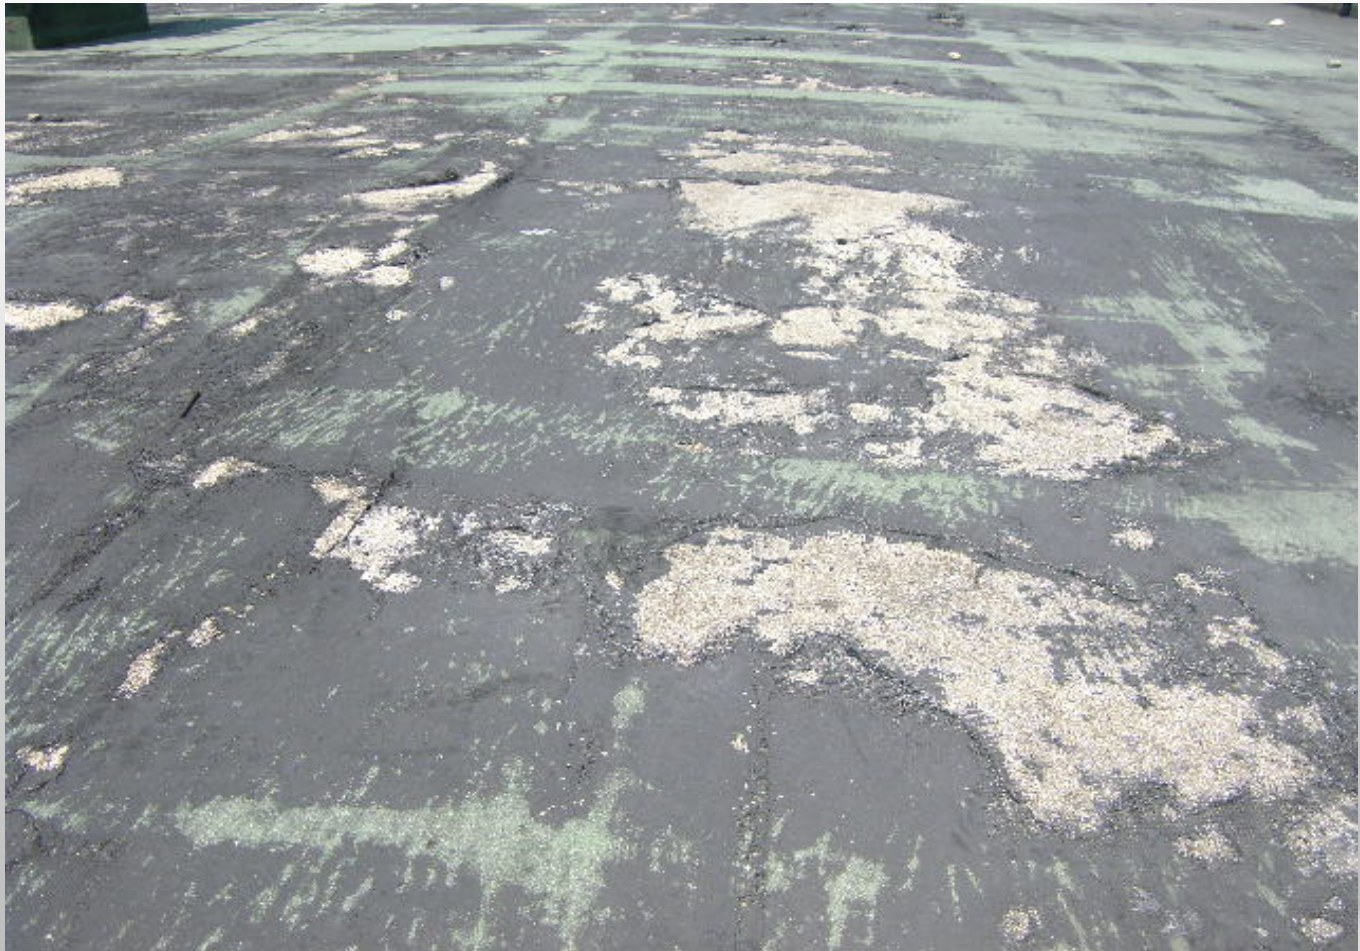
・防水層の劣化②

ウレタン塗膜防水が経年により、消失し一部下地が見えている状況

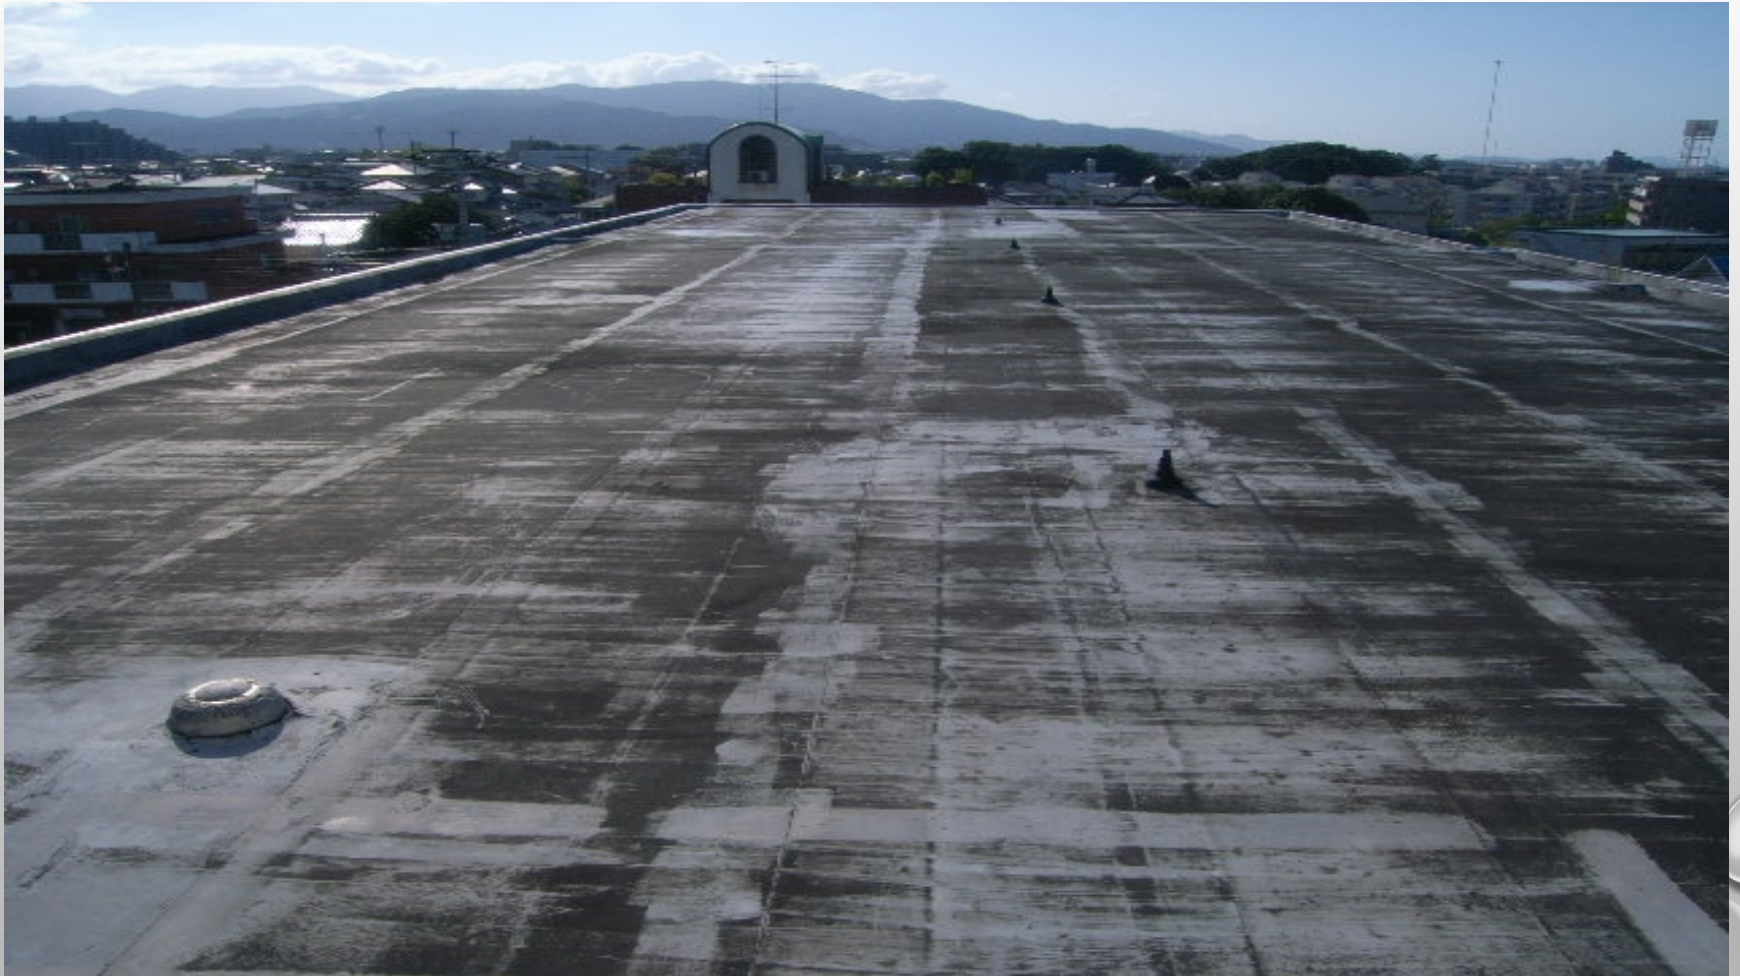
・防水層の劣化③

トップコートの消失

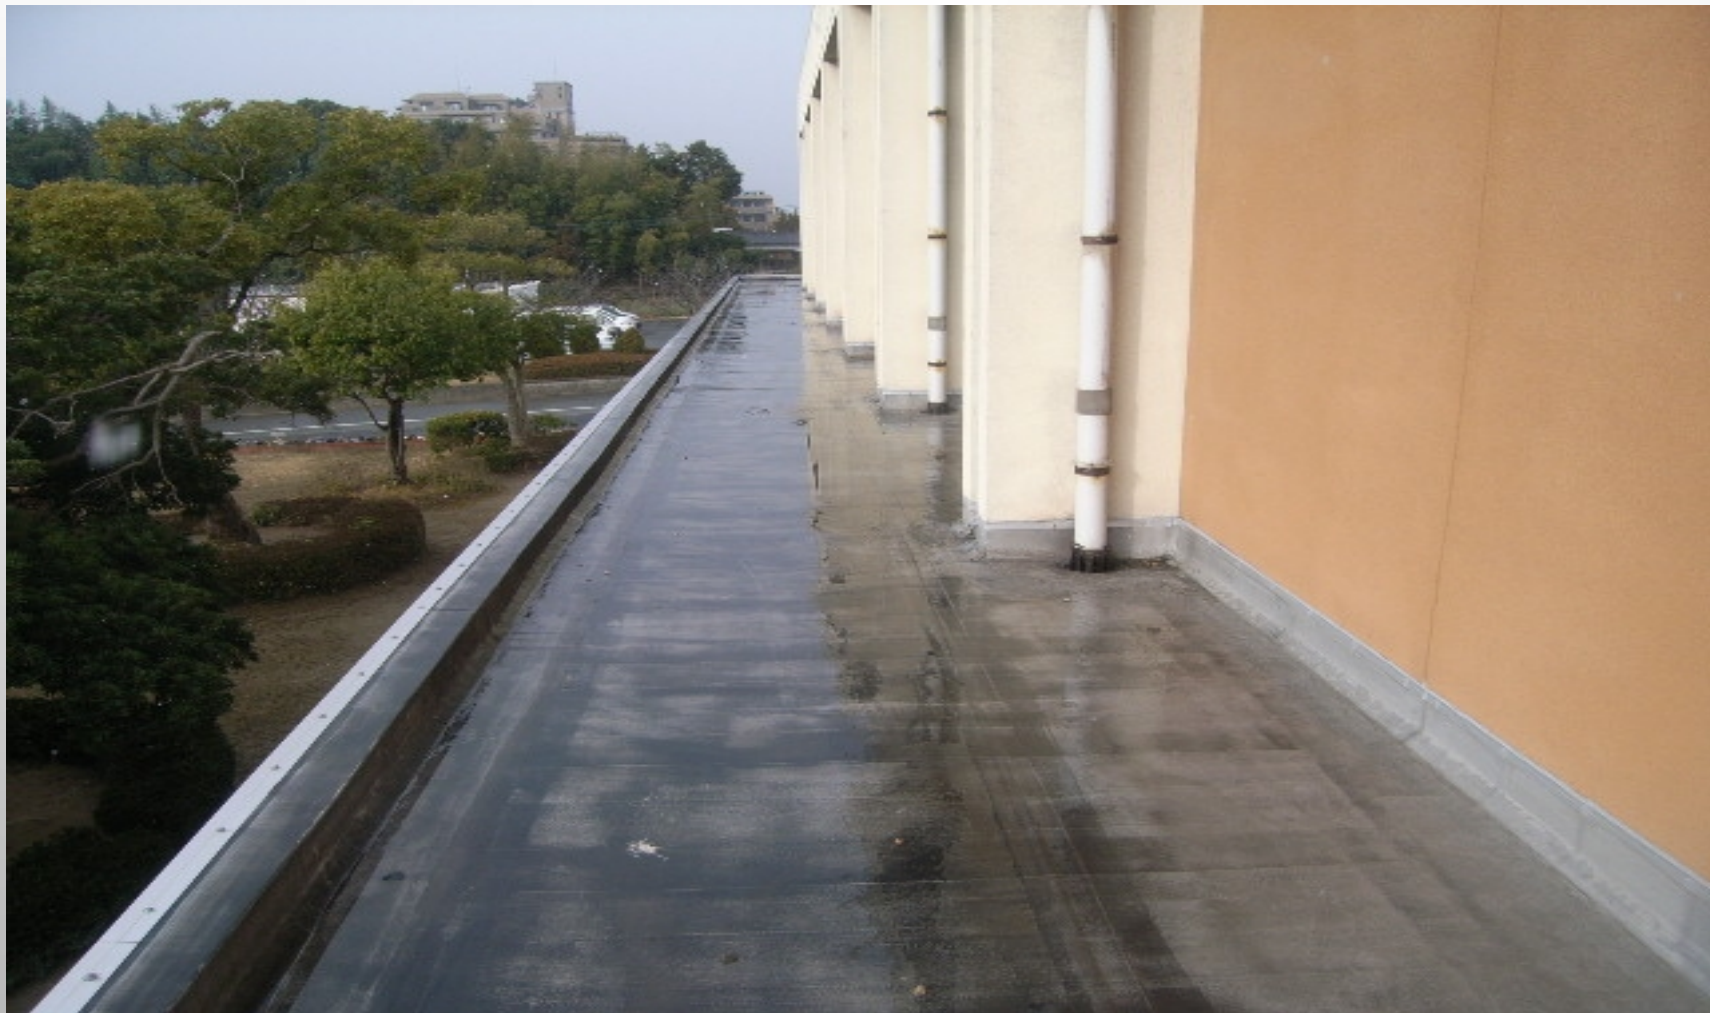
・防水層の劣化④

トップコートの消失

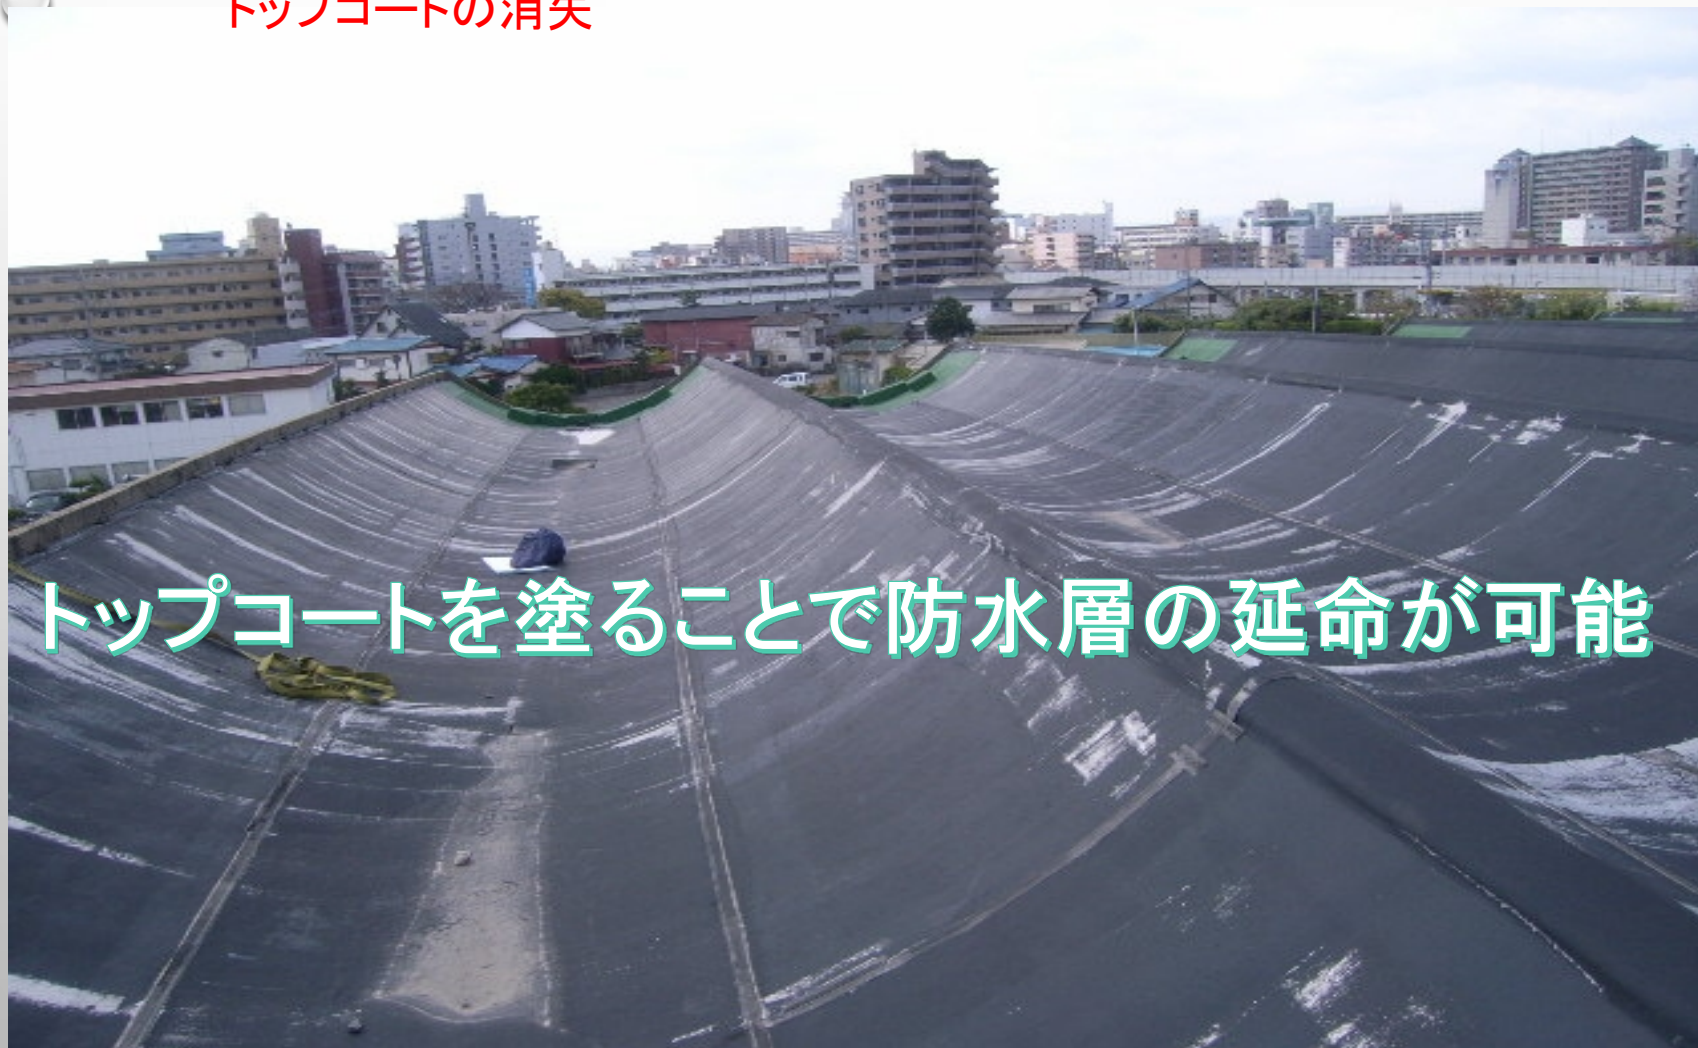
・防水層の劣化⑤

トップコートの消失

トップコートを塗ることで防水層の延命が可能

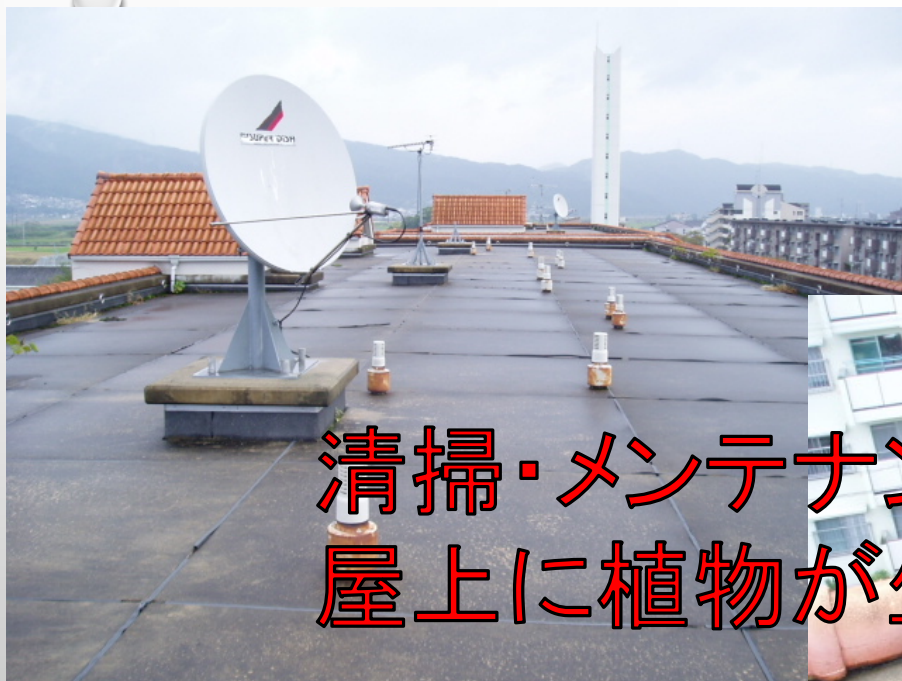
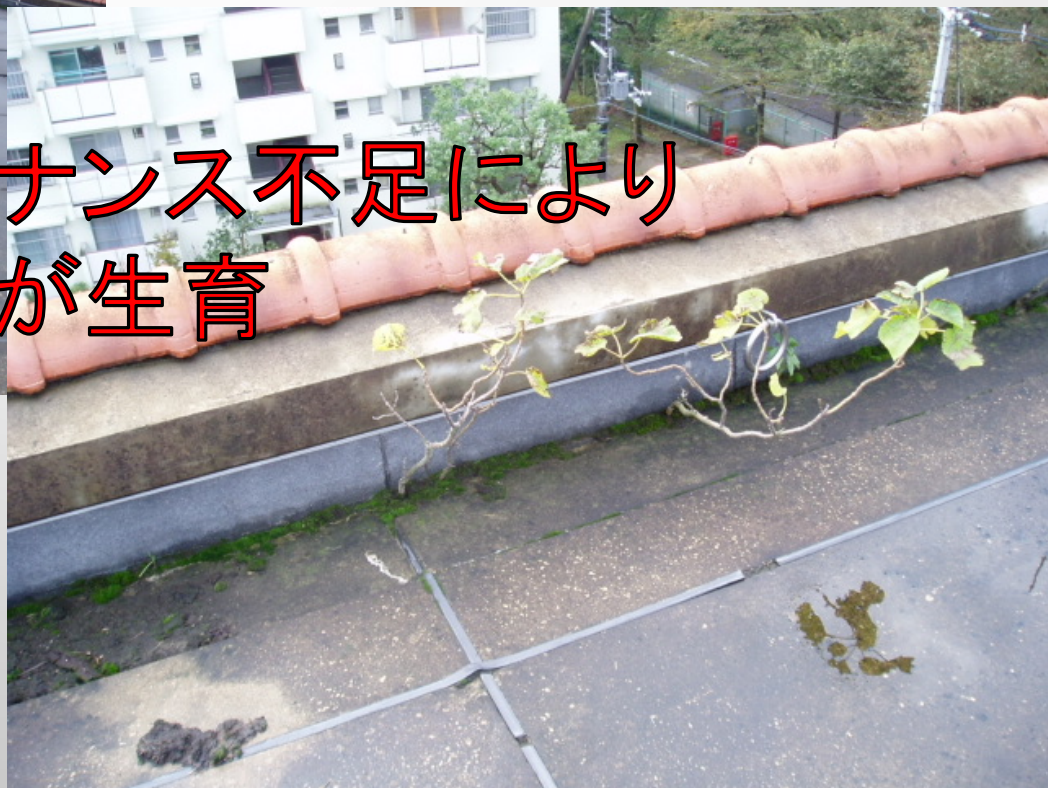
・植物の生育①

清掃・メンテナンス不足により
屋上に植物が生育

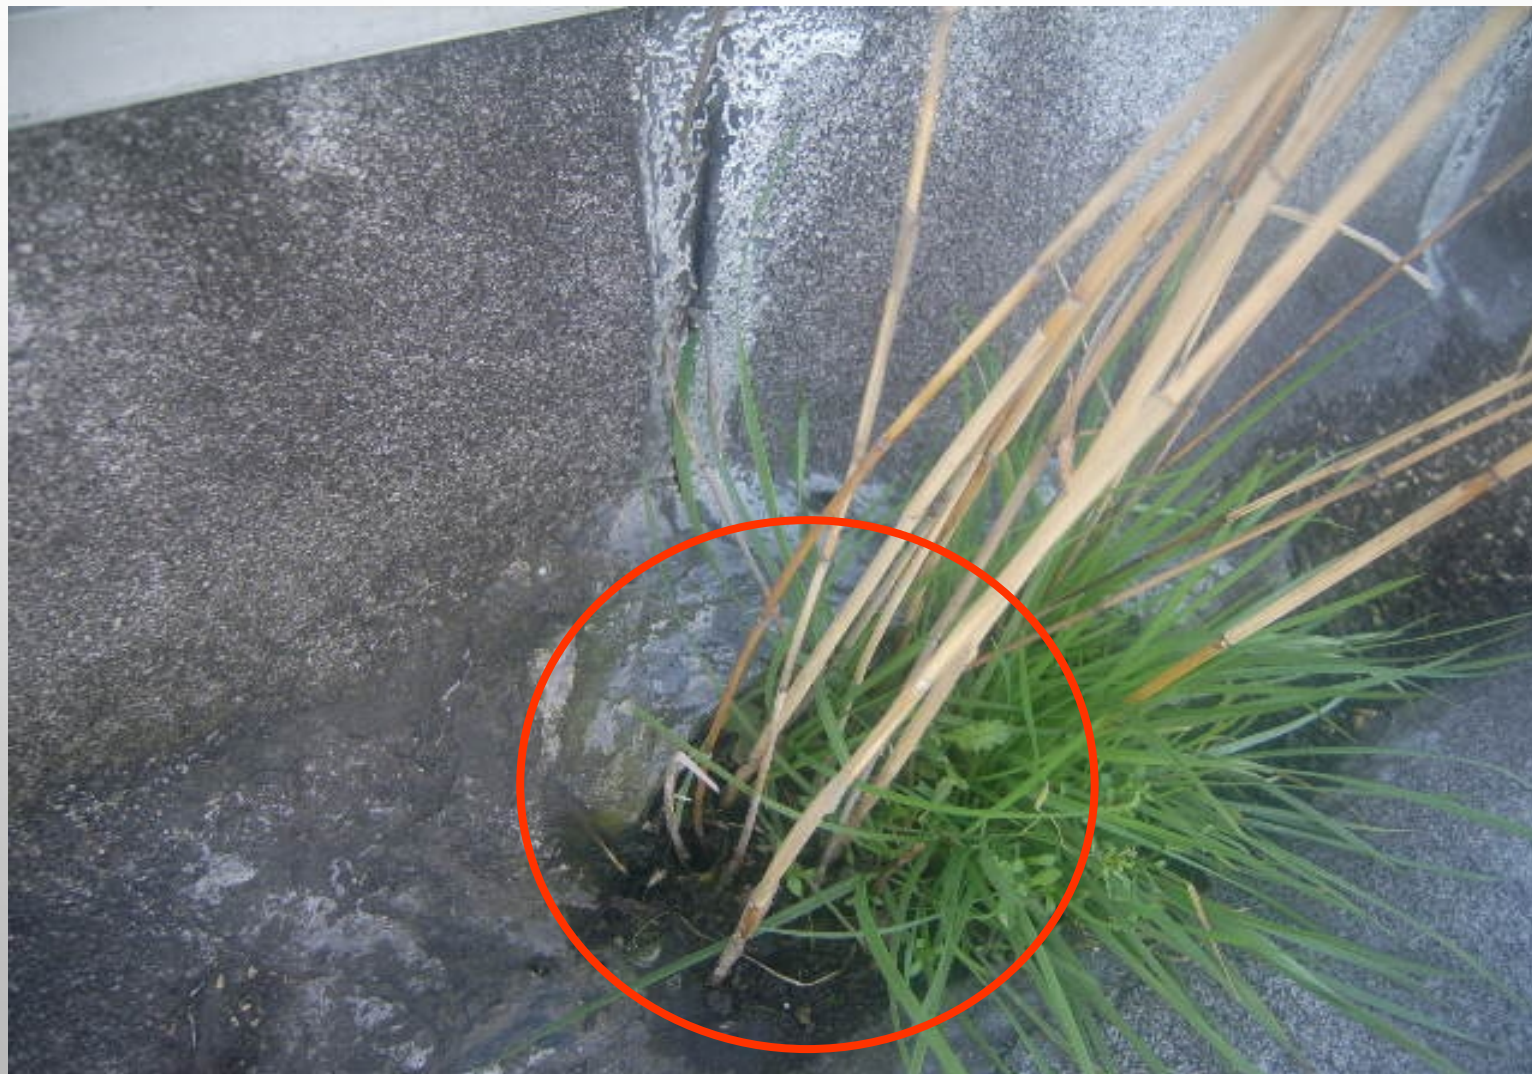
・植物の生育②

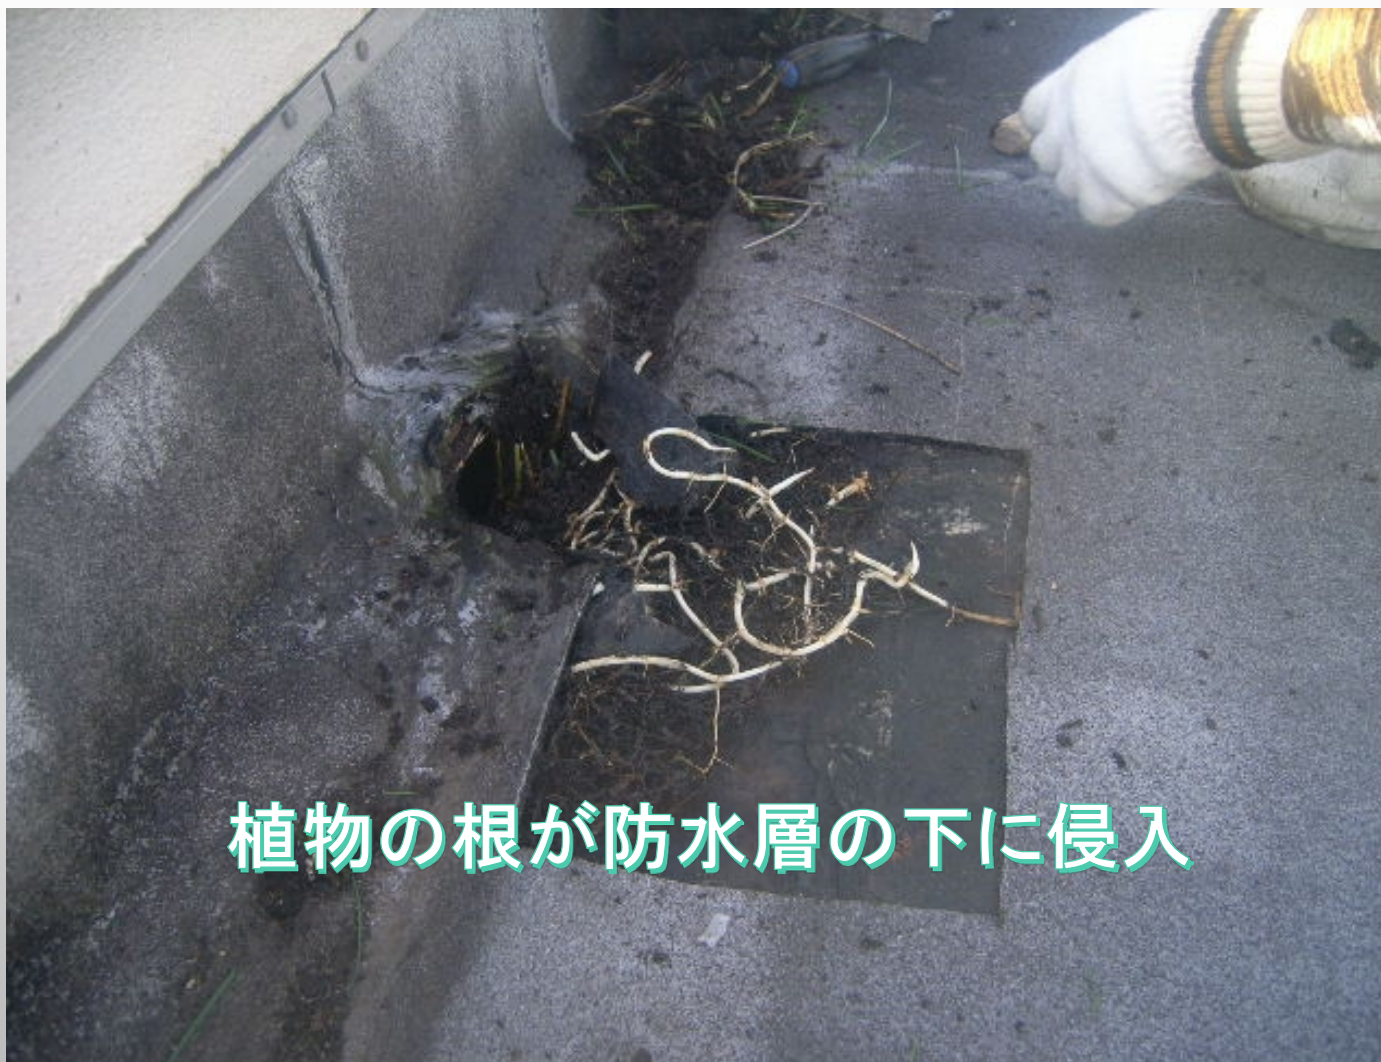
・植物の育成②-2

植物の根が防水層の下に侵入

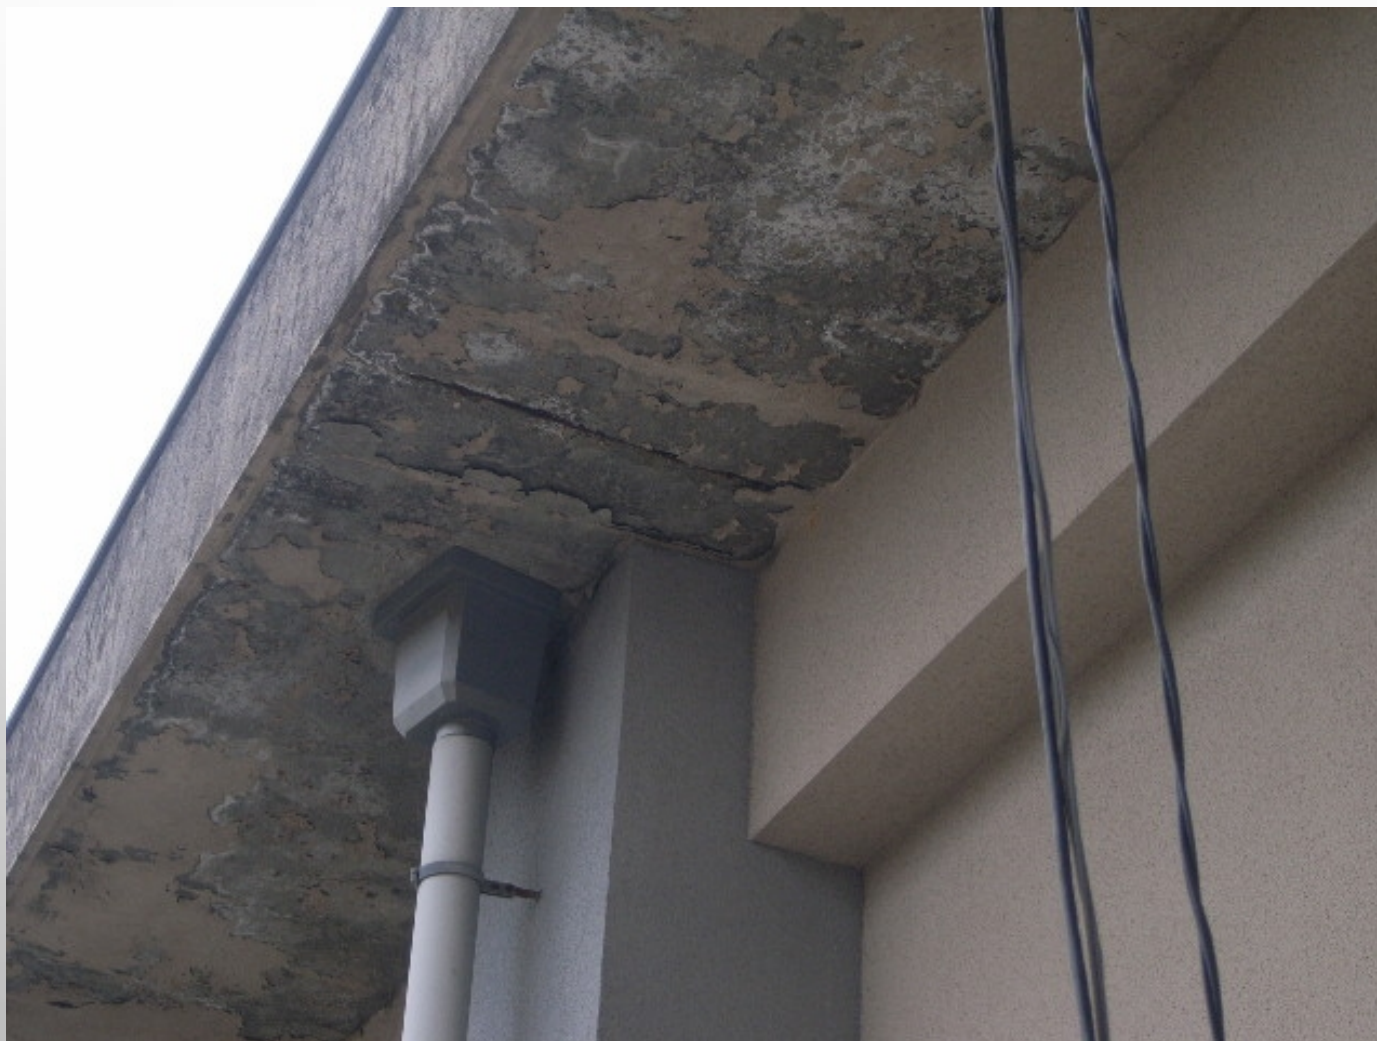
漏水によりあげ裏のコンクリートが爆裂している

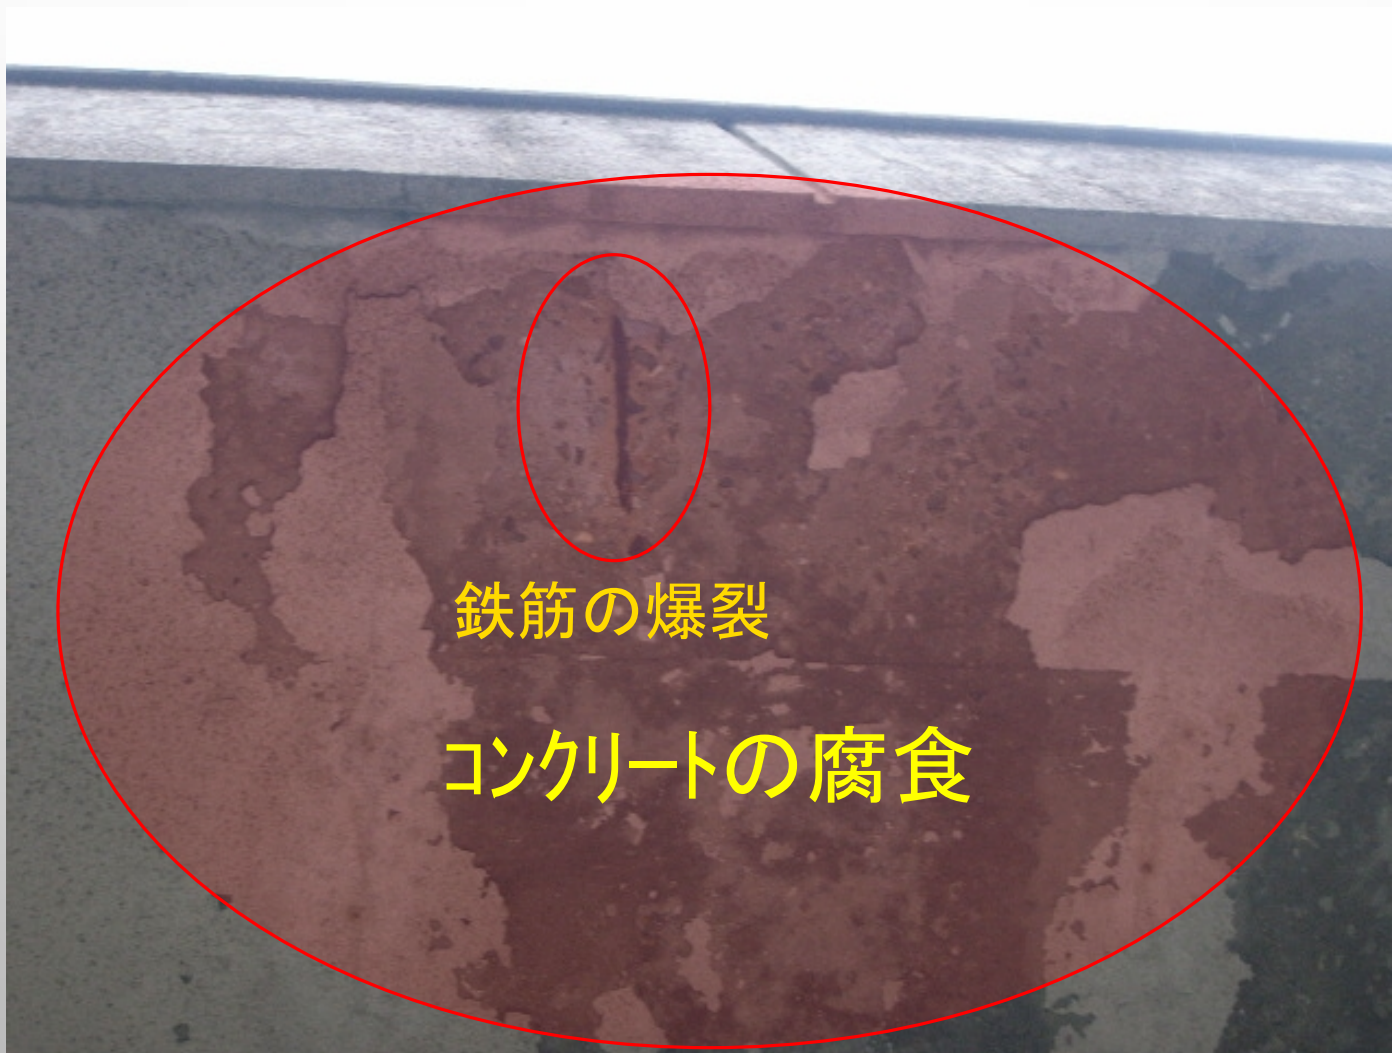
漏水によりあげ裏のコンクリートが爆裂している

鉄筋の爆裂

コンクリートの腐食
