平成26年度  
「建物の維持保全講習会」  
(防水編)

～屋根防水の不具合事例と点検について～

平成26年10月6日

主催 (公財)福岡市施設整備公社

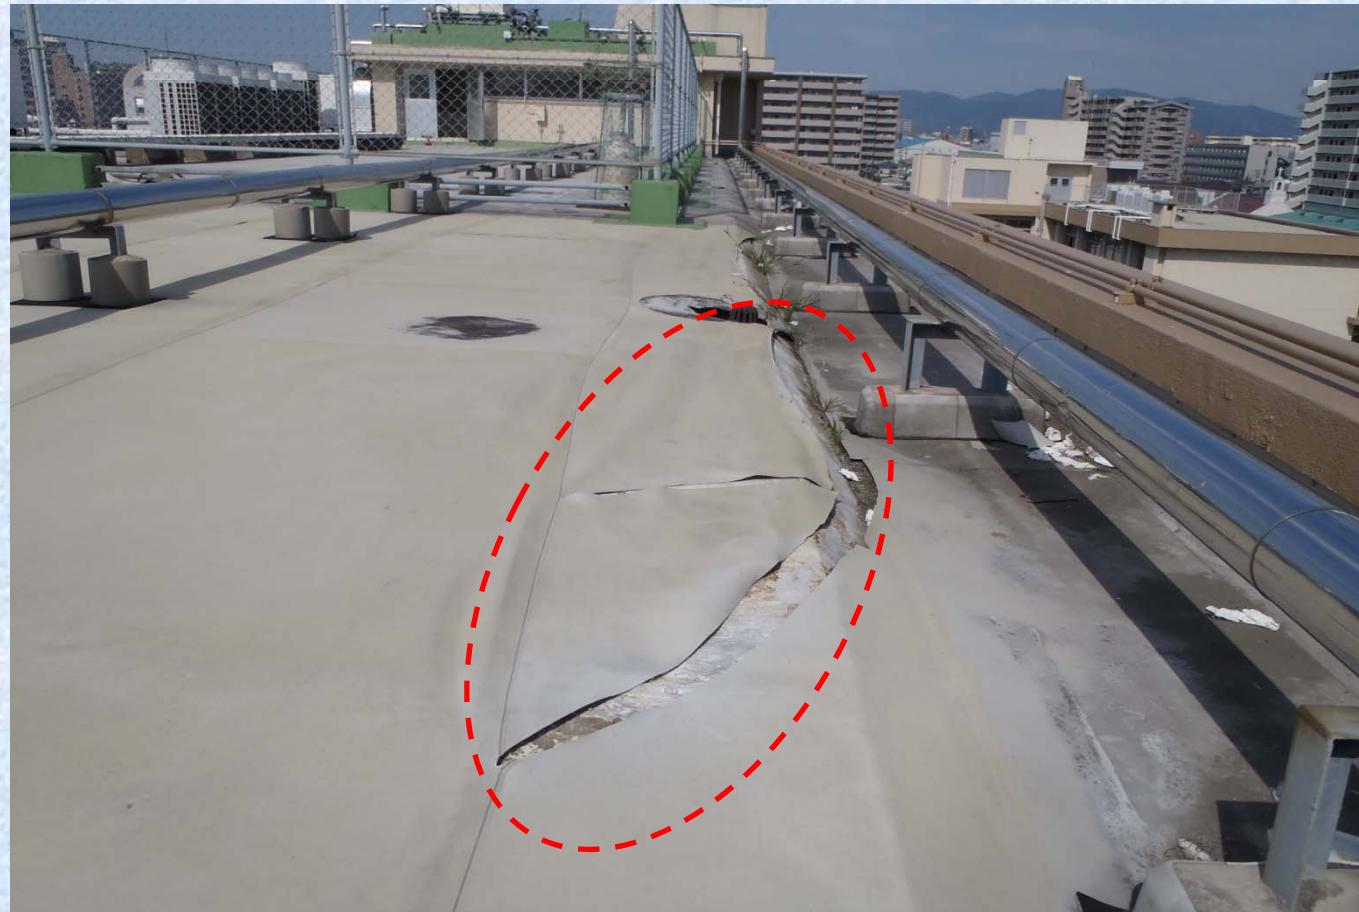
- ・防水層の劣化, 損傷  
(防水シートが切れて破れている。)

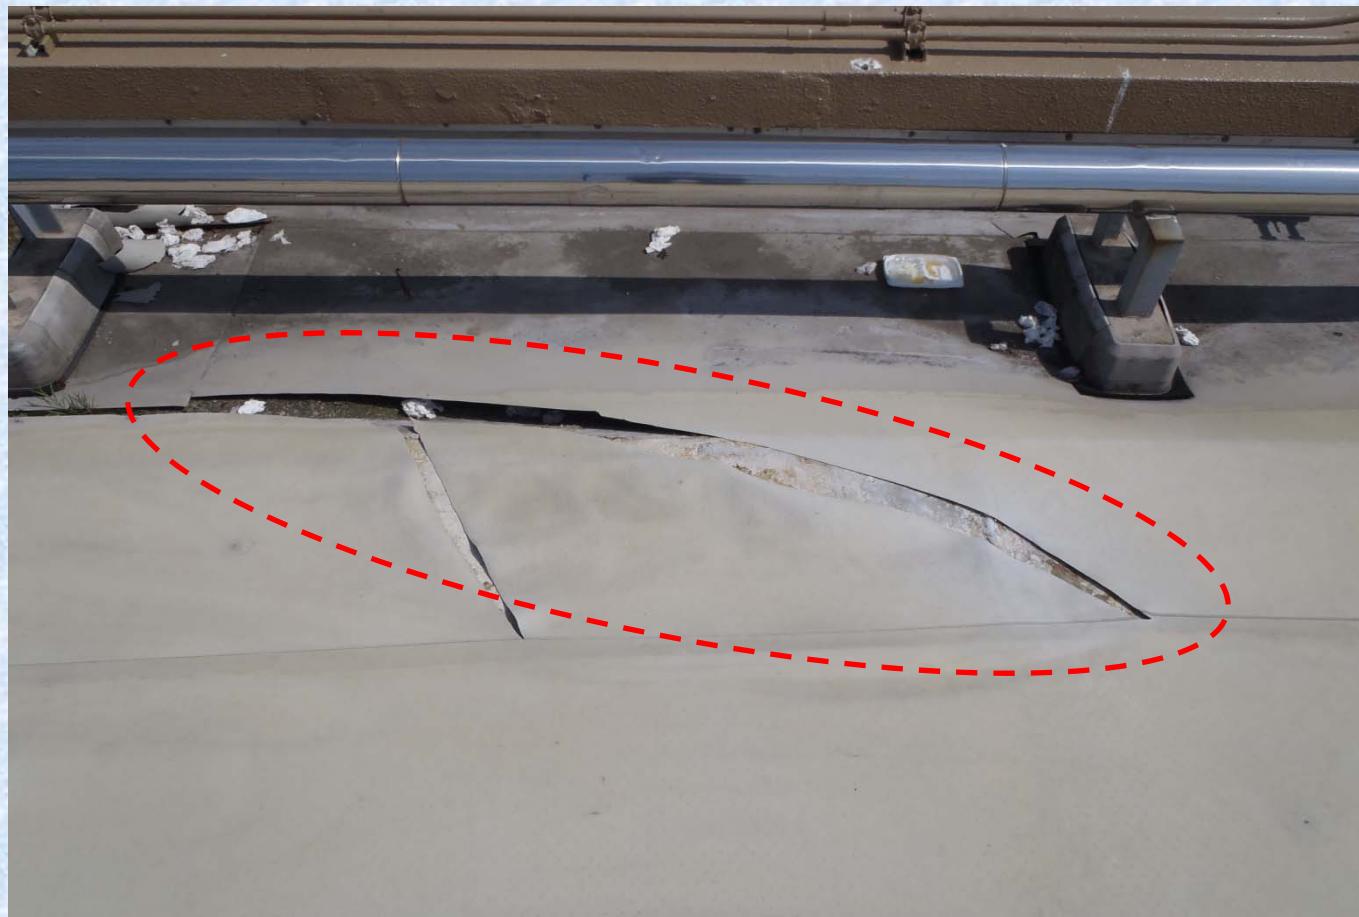
- ・防水層の劣化、損傷  
(防水シートが切れて破れている(接写))

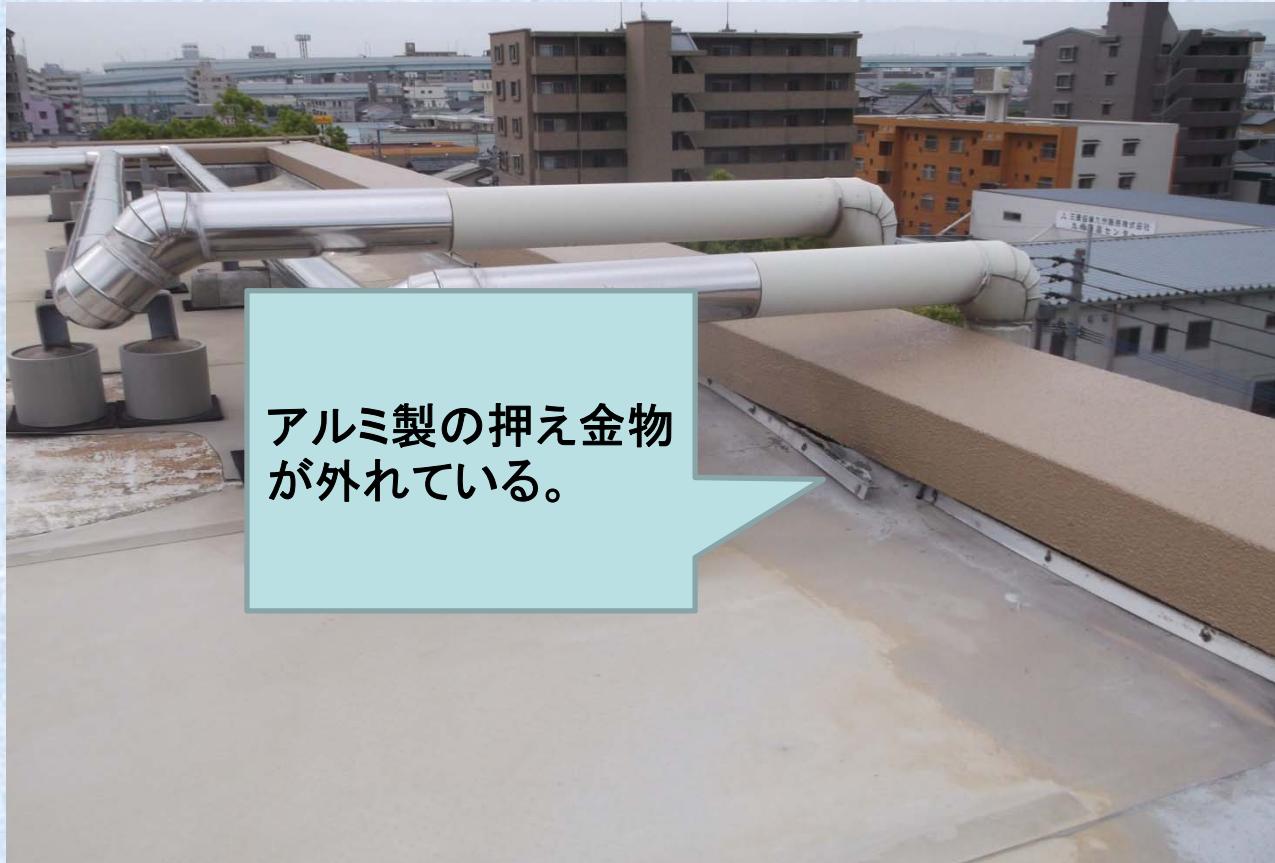
- 押え金物の損傷  
(アルミ製押え金物が外れている。)

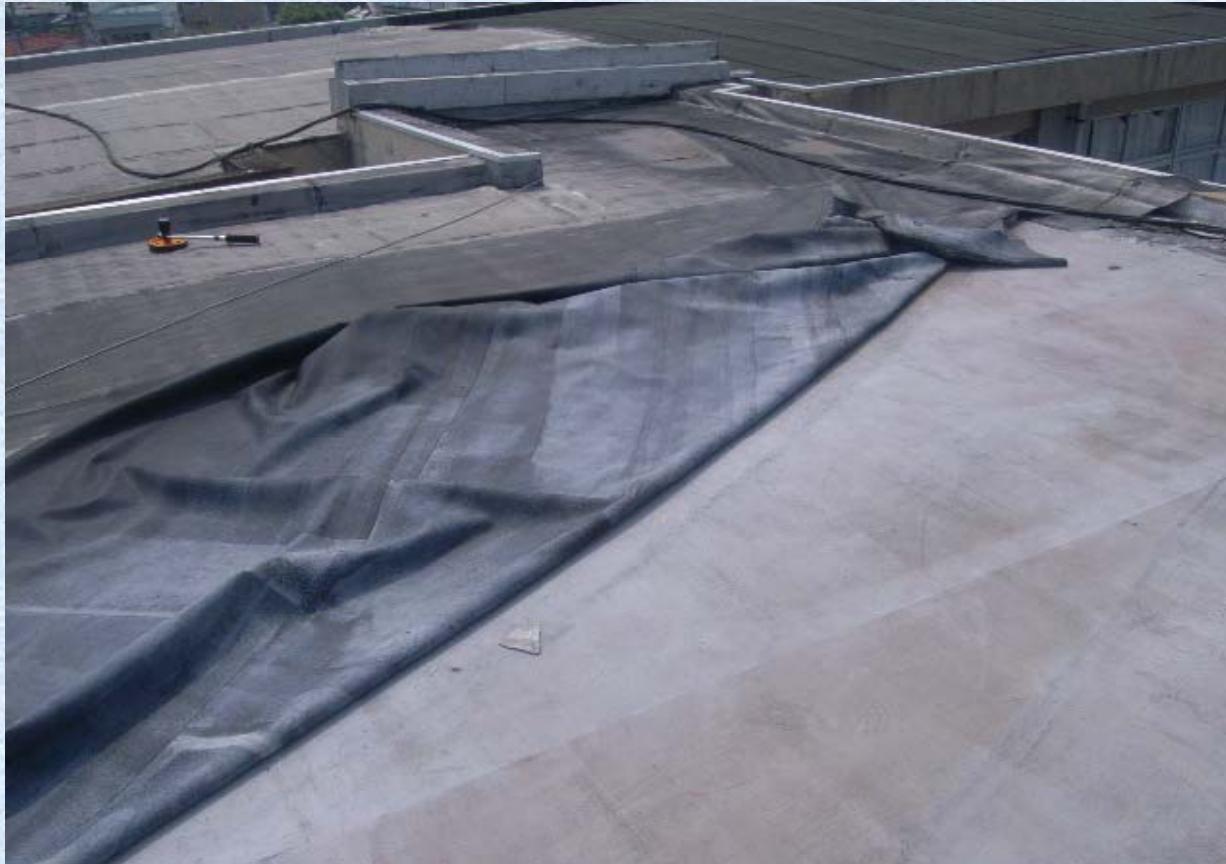
- ・台風等強風による防水層のめくれ

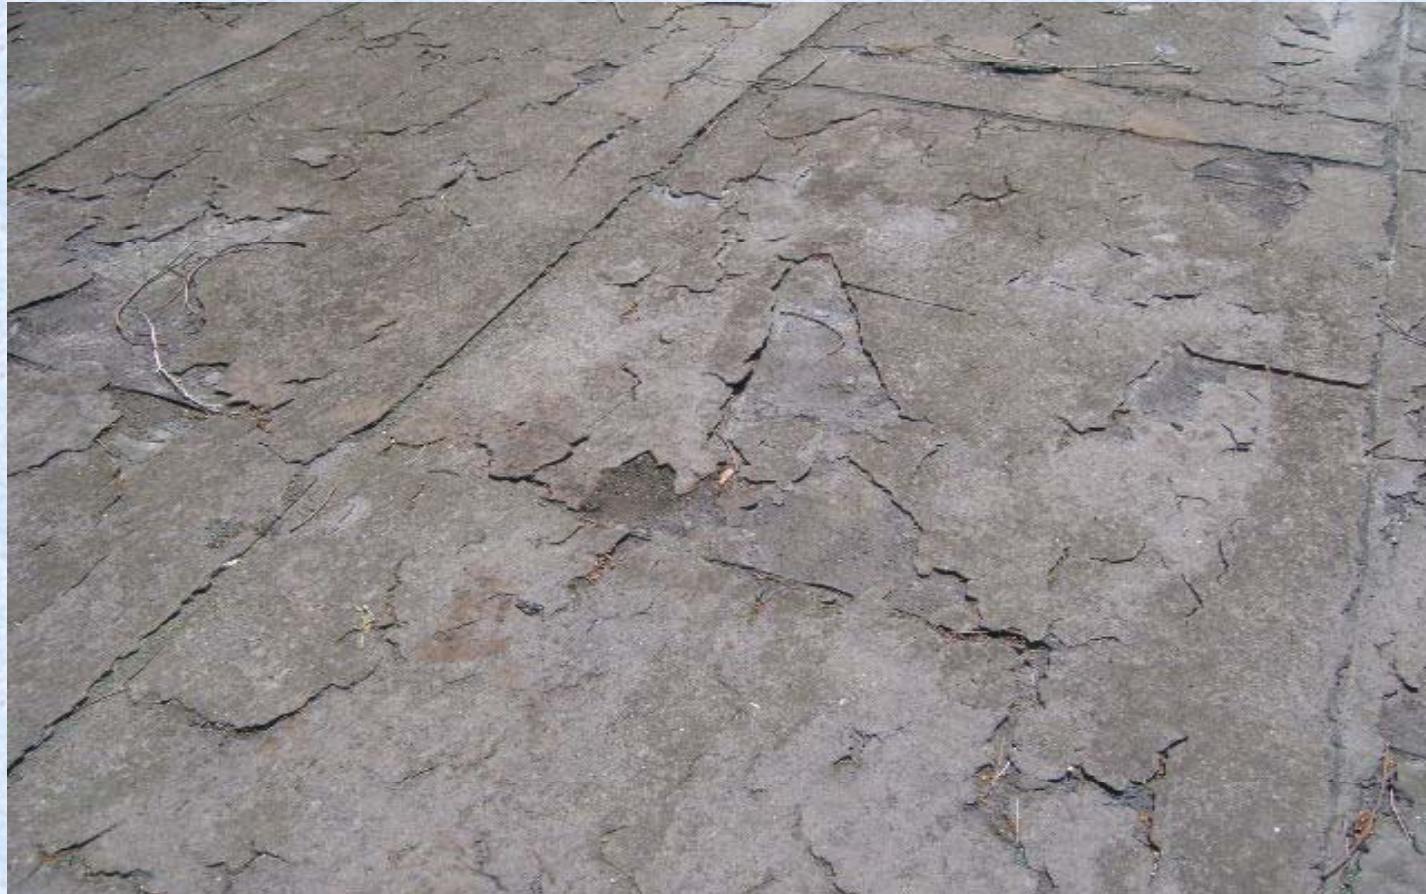
・防水層の劣化、損傷

(露出アスファルト防水の表面に亀裂が入り剥離している。)

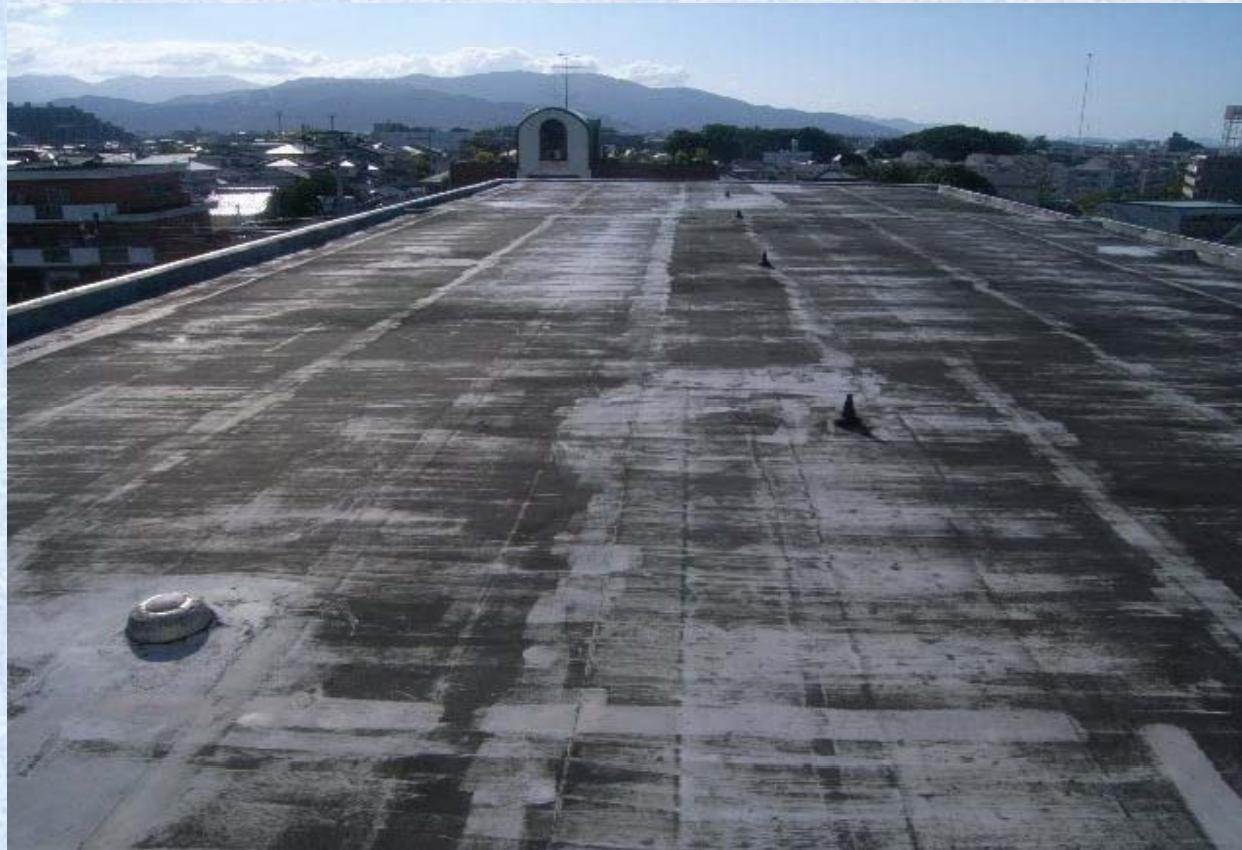
- ・防水層の劣化、損傷  
(シート防水の保護塗装[トップコート]が消耗している。)

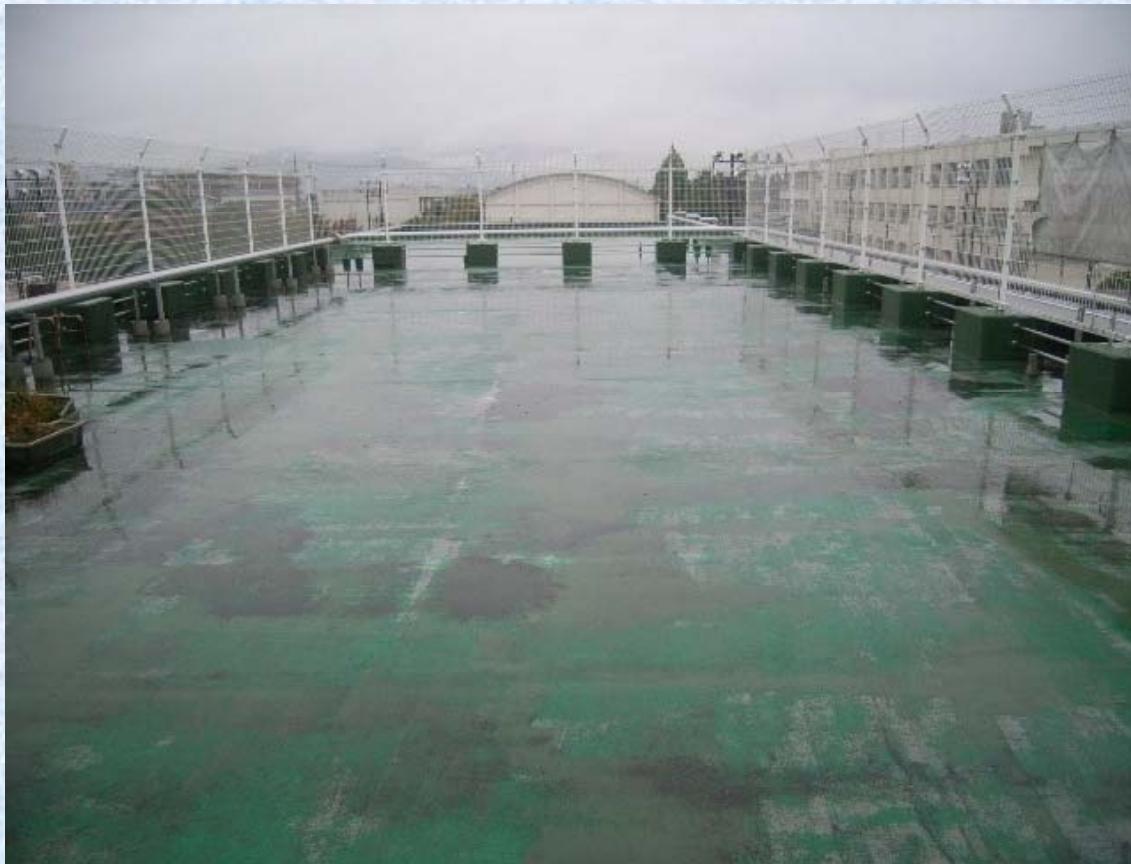
- ・防水層の劣化, 損傷  
(ウレタン塗膜防水のトップコートが剥げ塗膜自体も消耗している。)

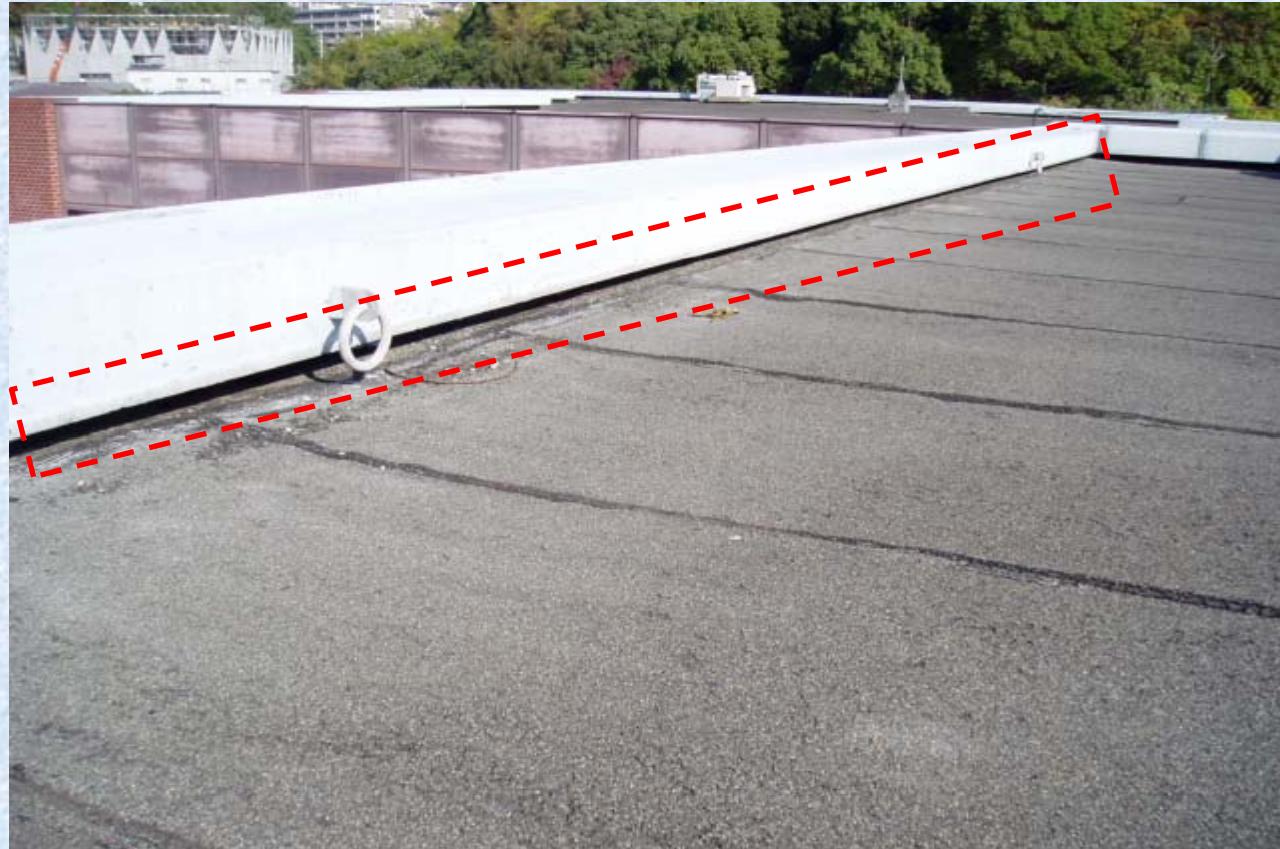
- ・屋根パラペット立ち上がりの高さが低い

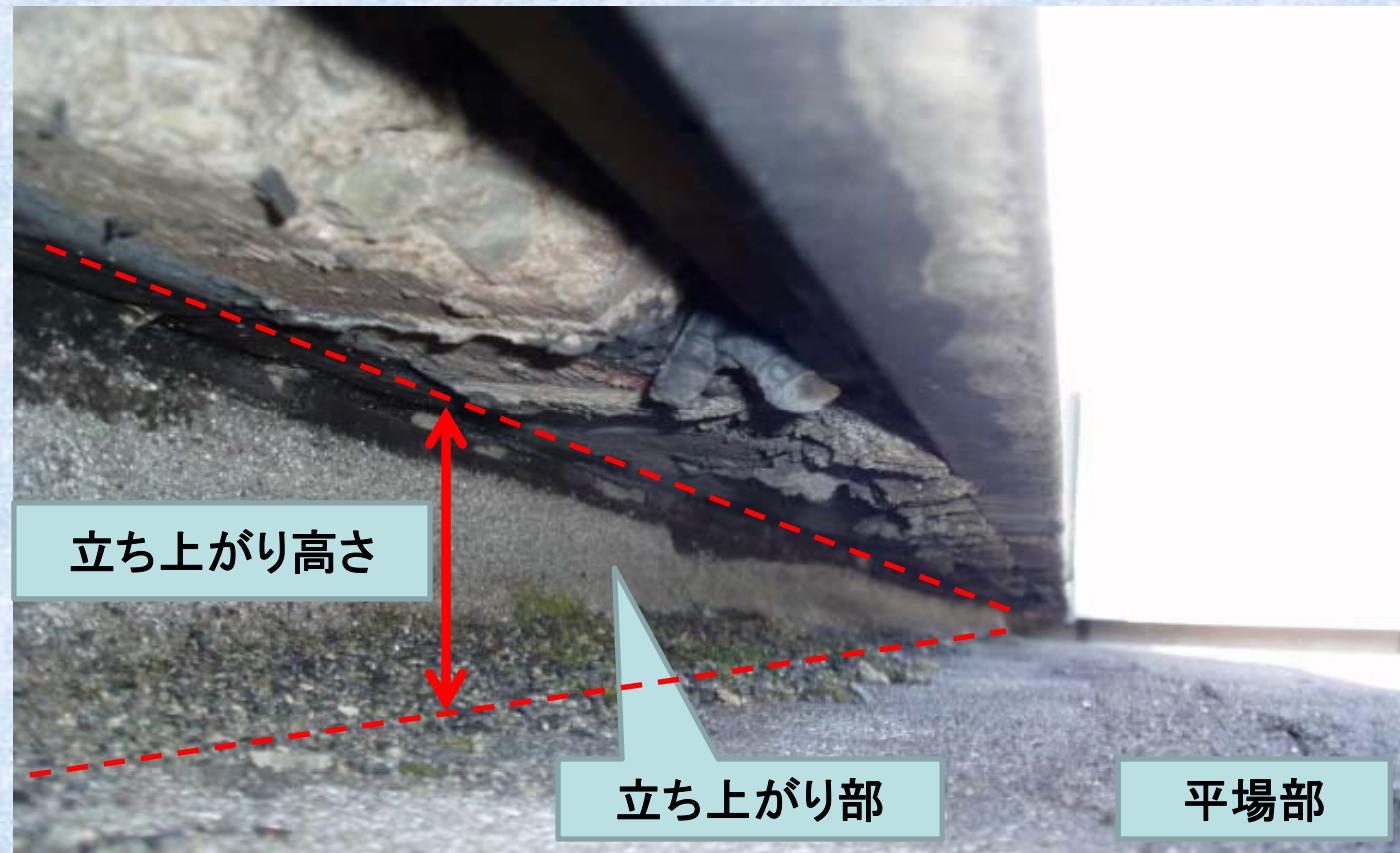
- ・屋根パラペット立ち上がりの高さが低い(接写)

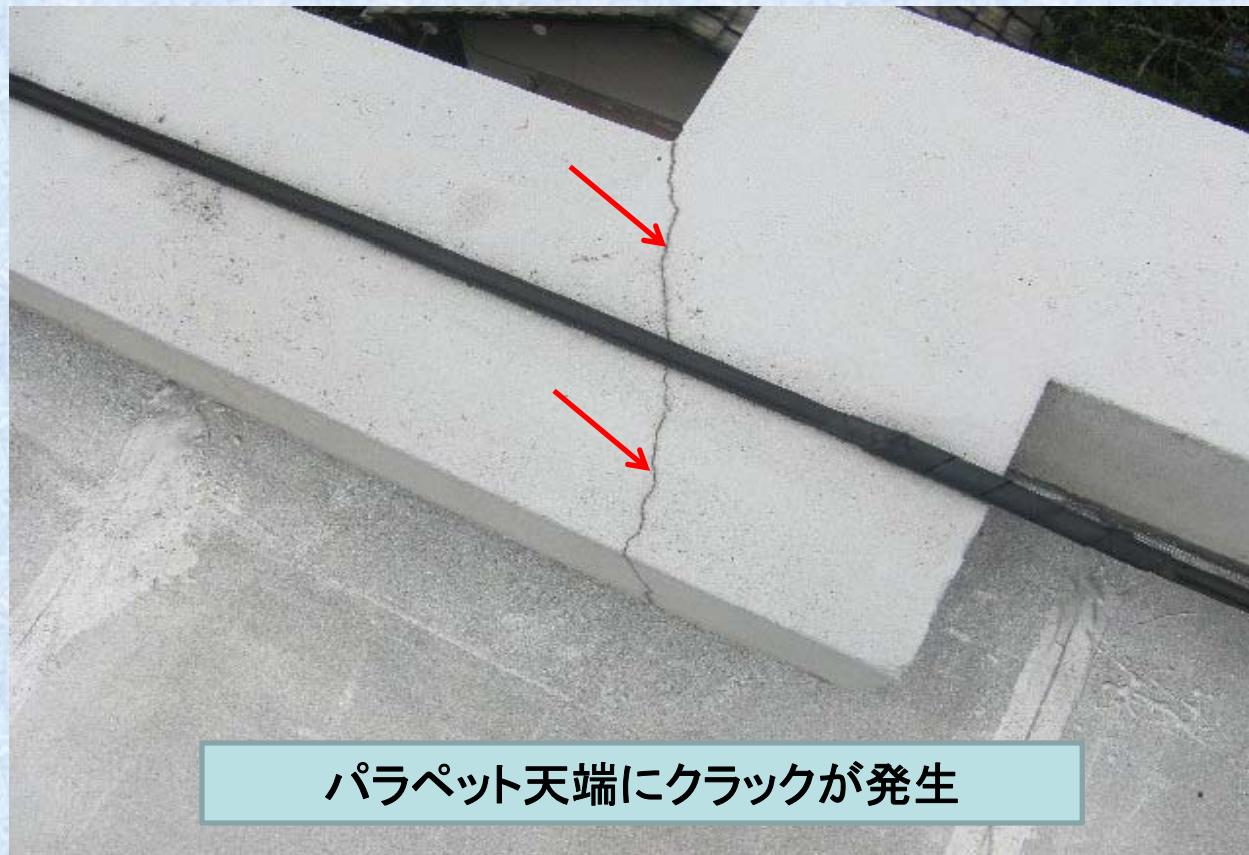
- ・屋根パラペット天端(笠木)のひび割れ

パラペット天端にクラックが発生

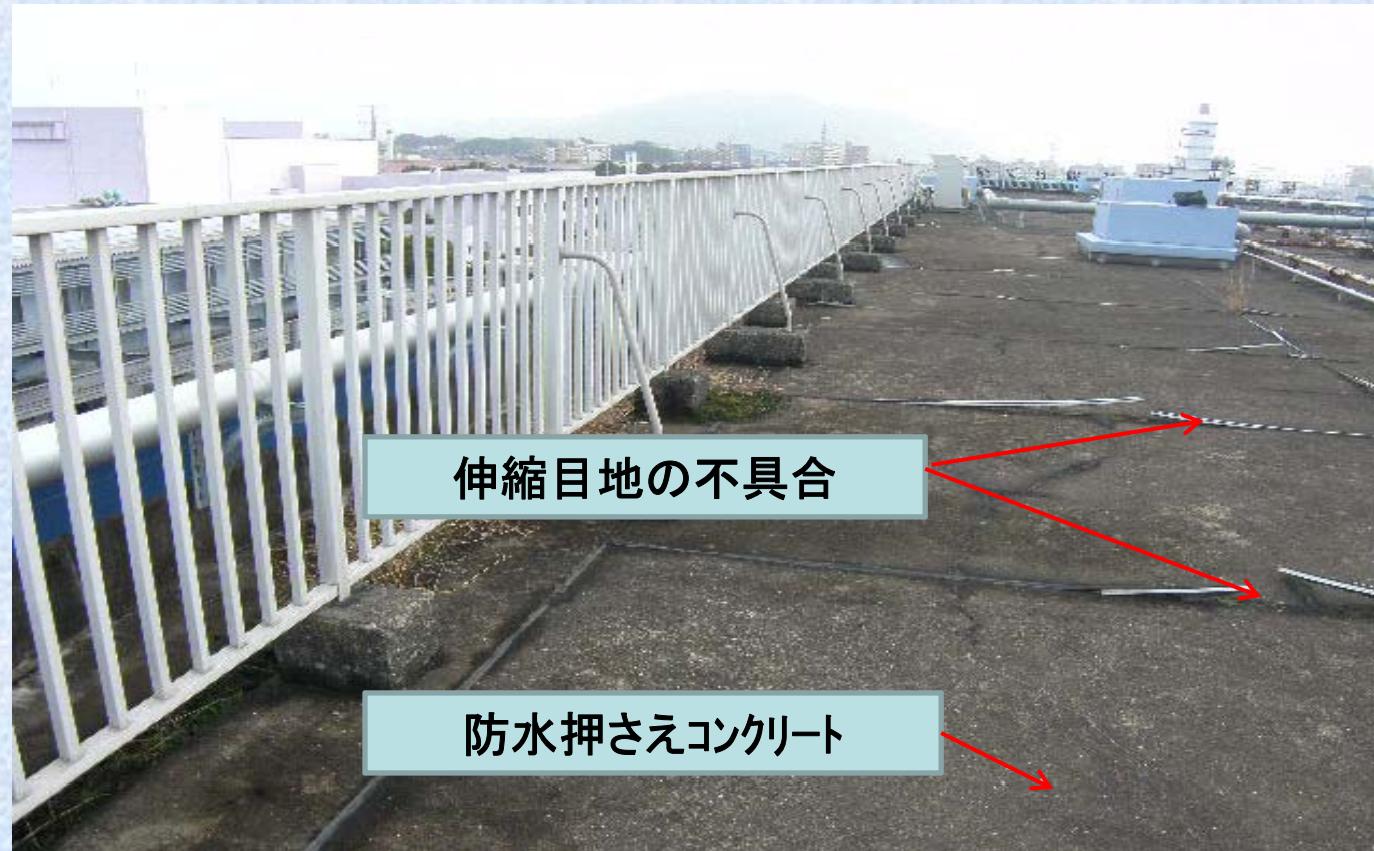
- ・防水押さえコンクリートの伸縮目地の不具合

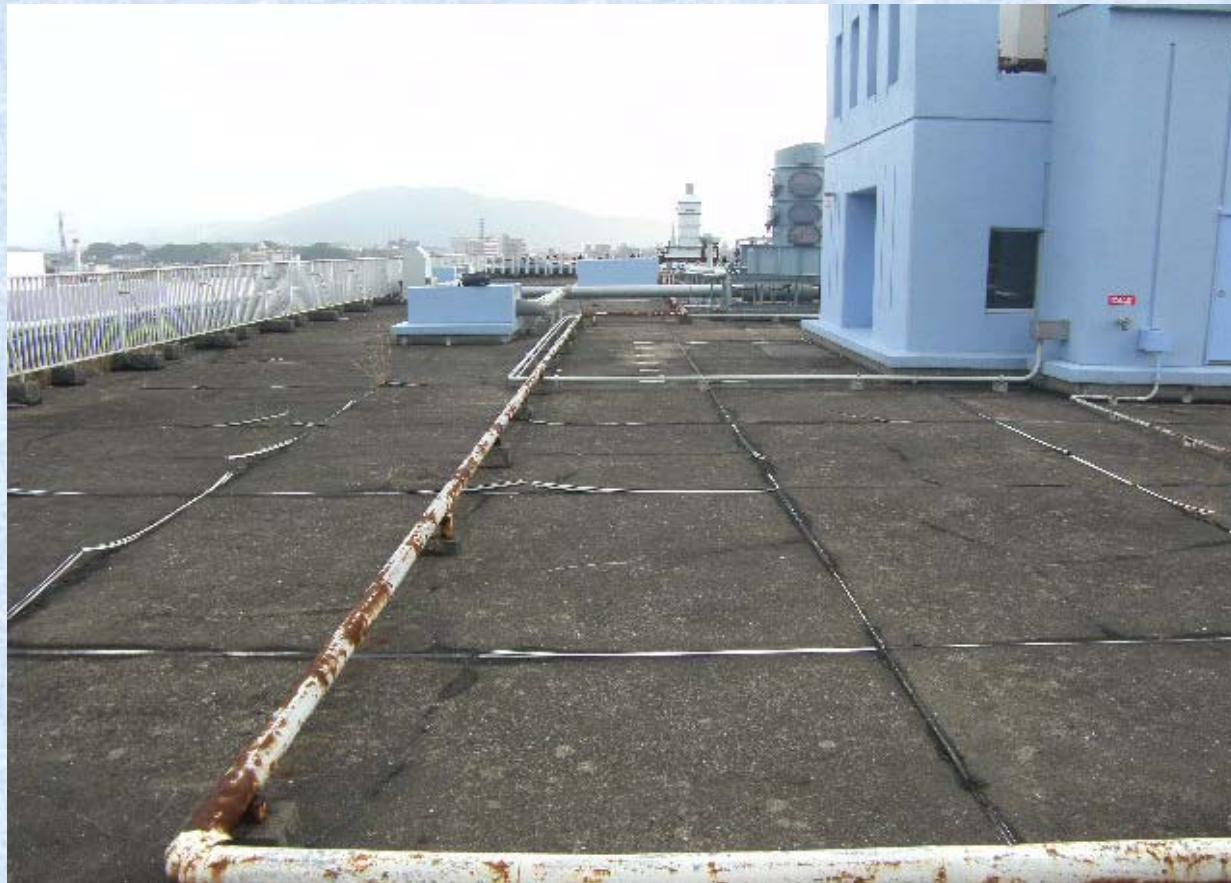
- ・防水押さえコンクリートの伸縮目地の不具合

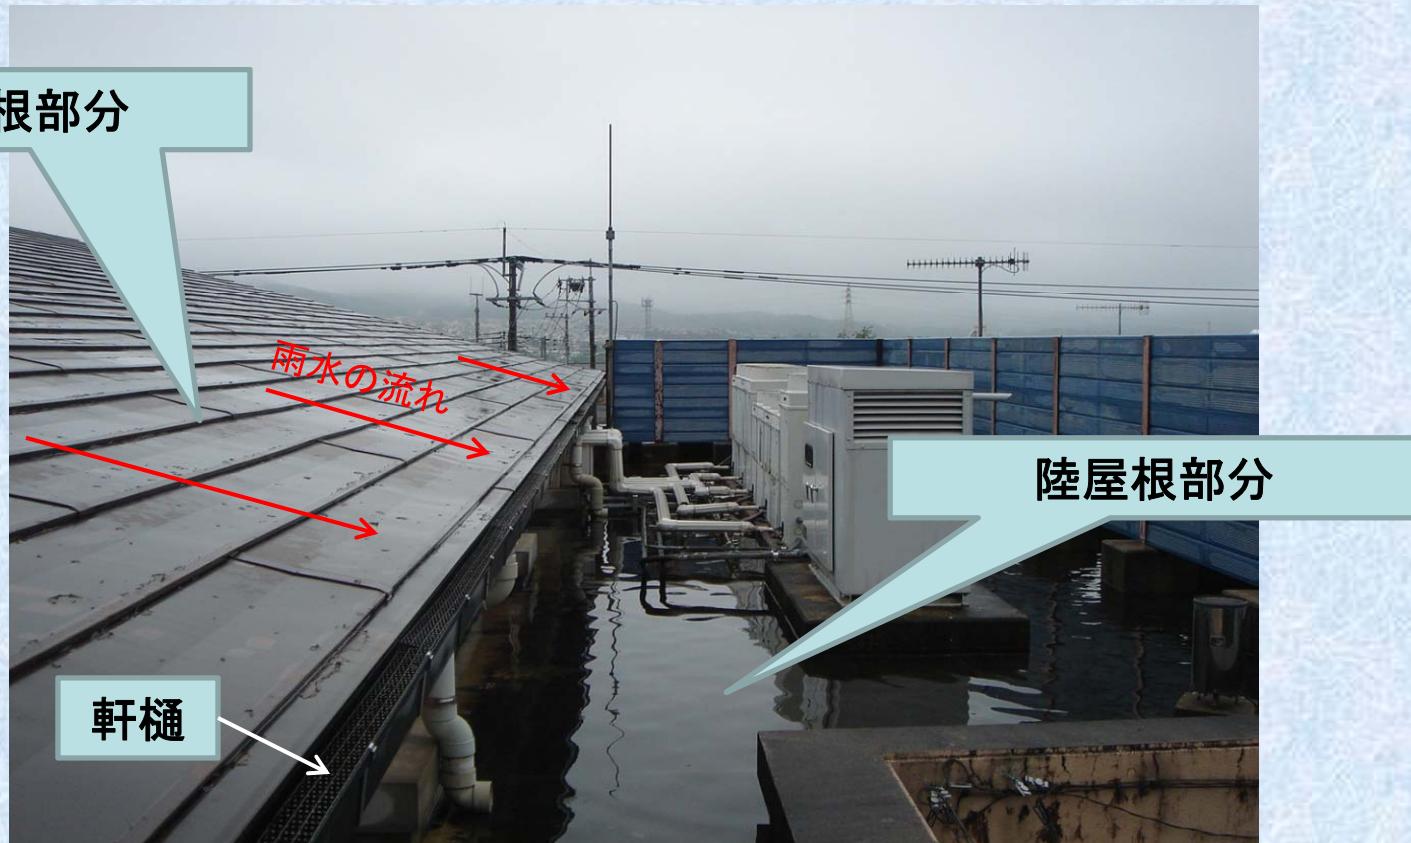
- ・屋上の排水口(ルーフドレン)の詰まり

ドレンが詰まり 陸屋根に水が溜まっている

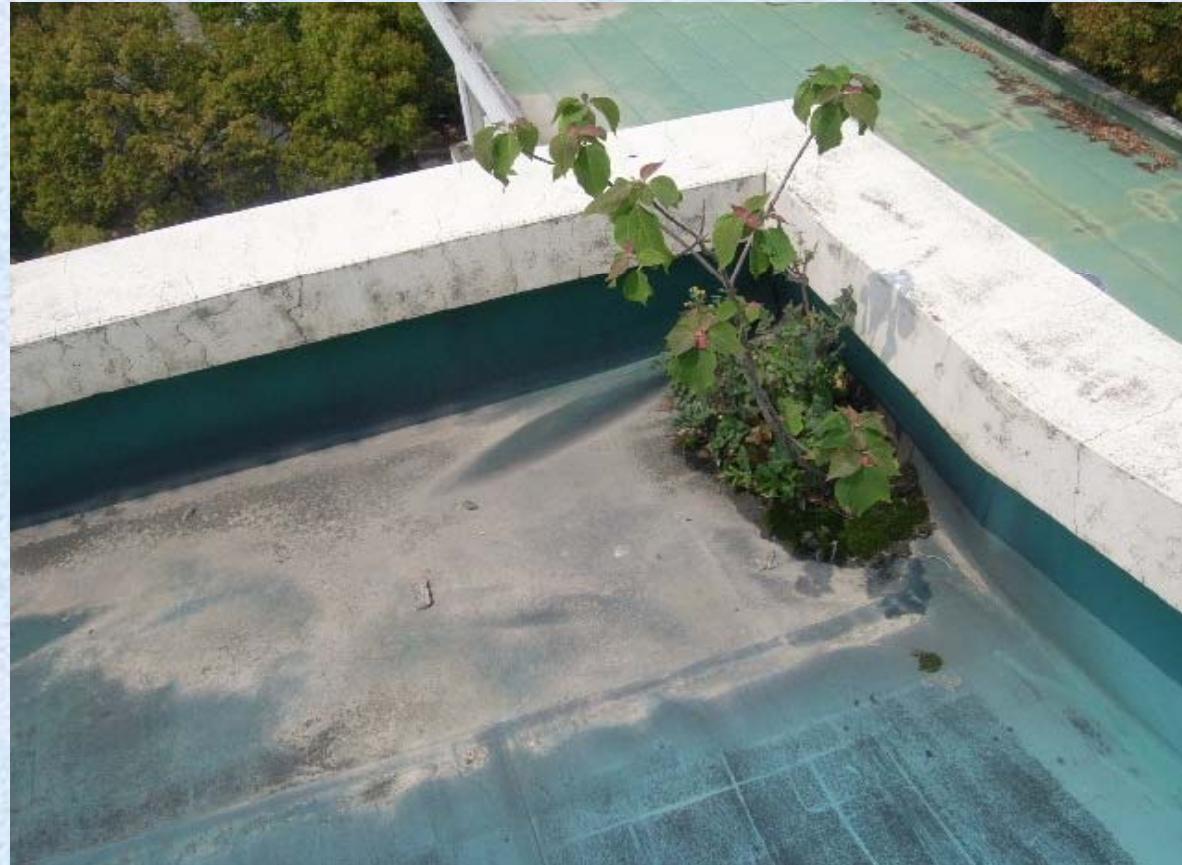
- ・草木の自生(ルーフドレンの詰まり)

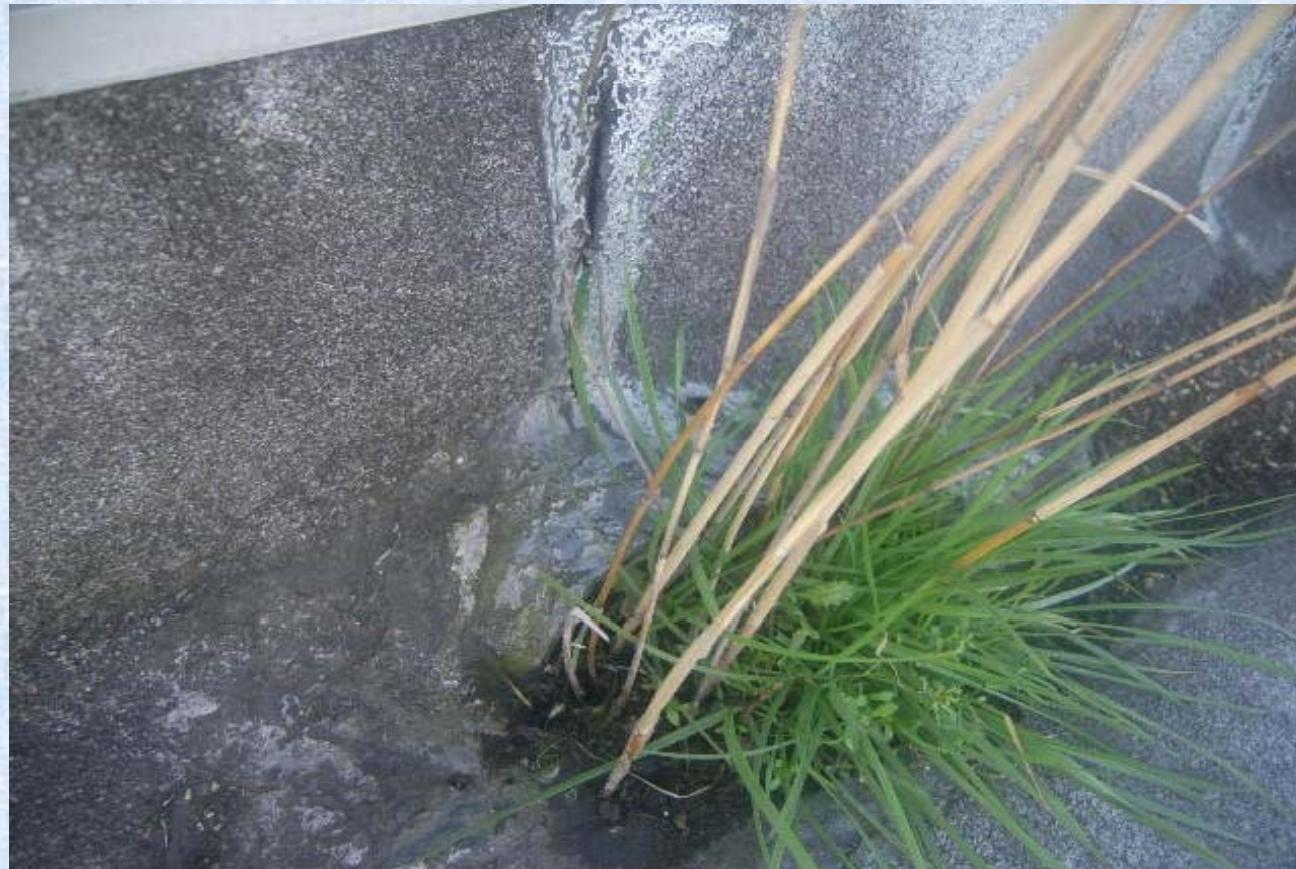
- ・草木の自生(ルーフドレンの詰まり)

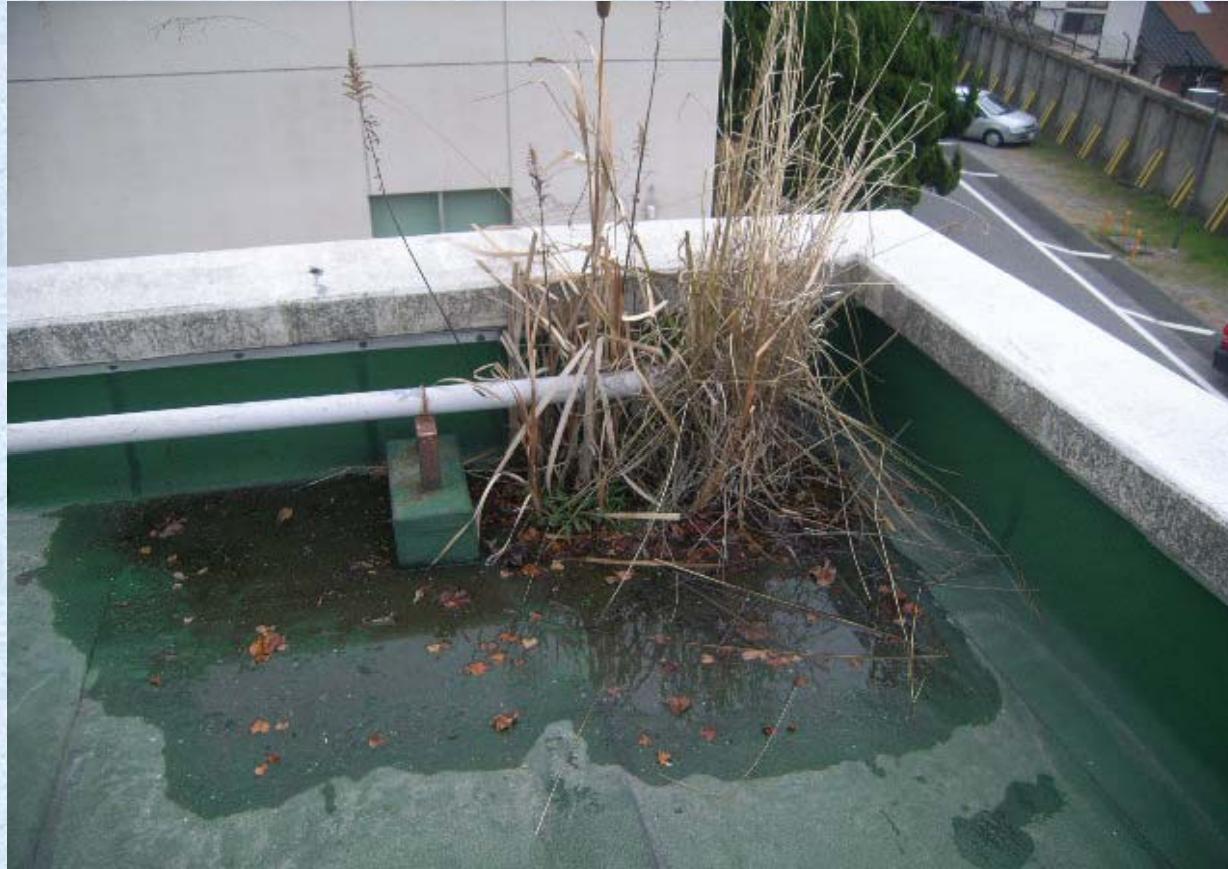
- ・草木の自生(ルーフドレンの詰まり)

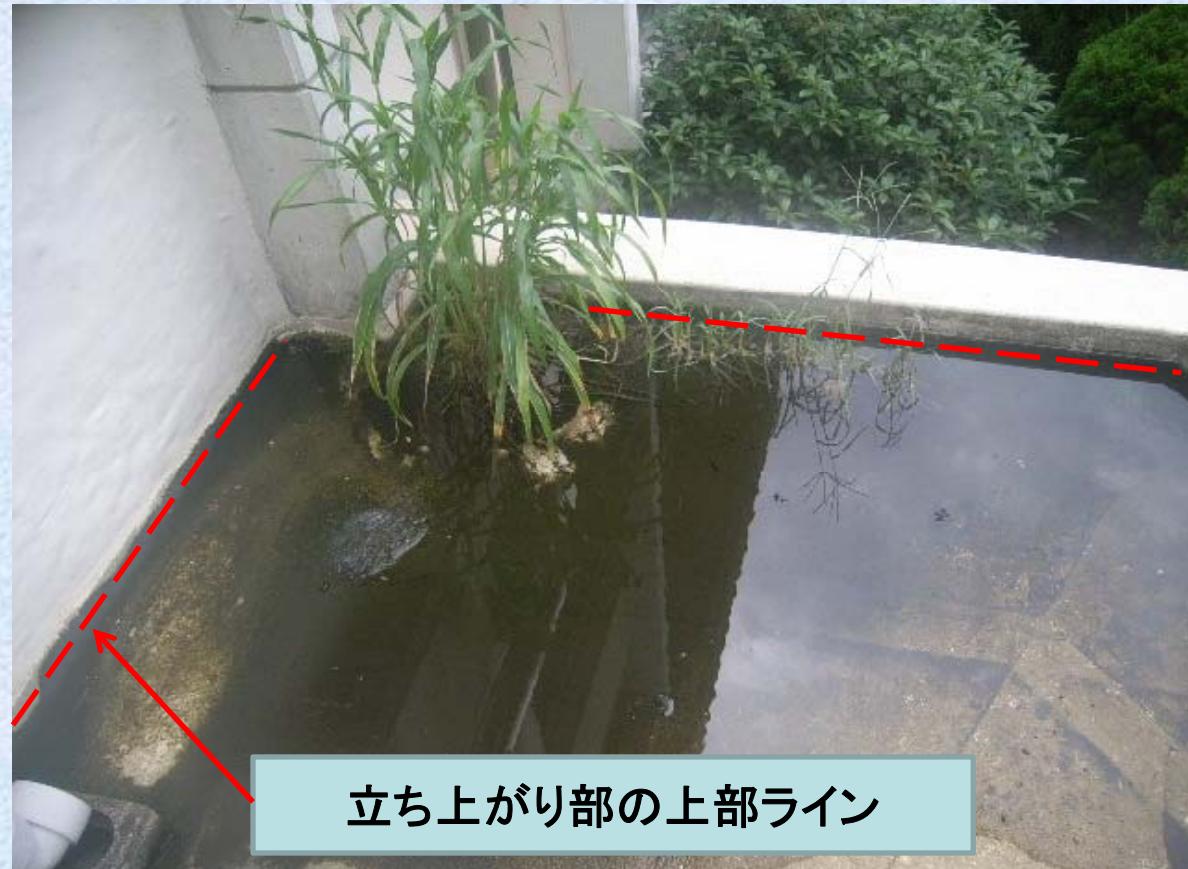
- ・草木の自生(ルーフドレンの詰まり)

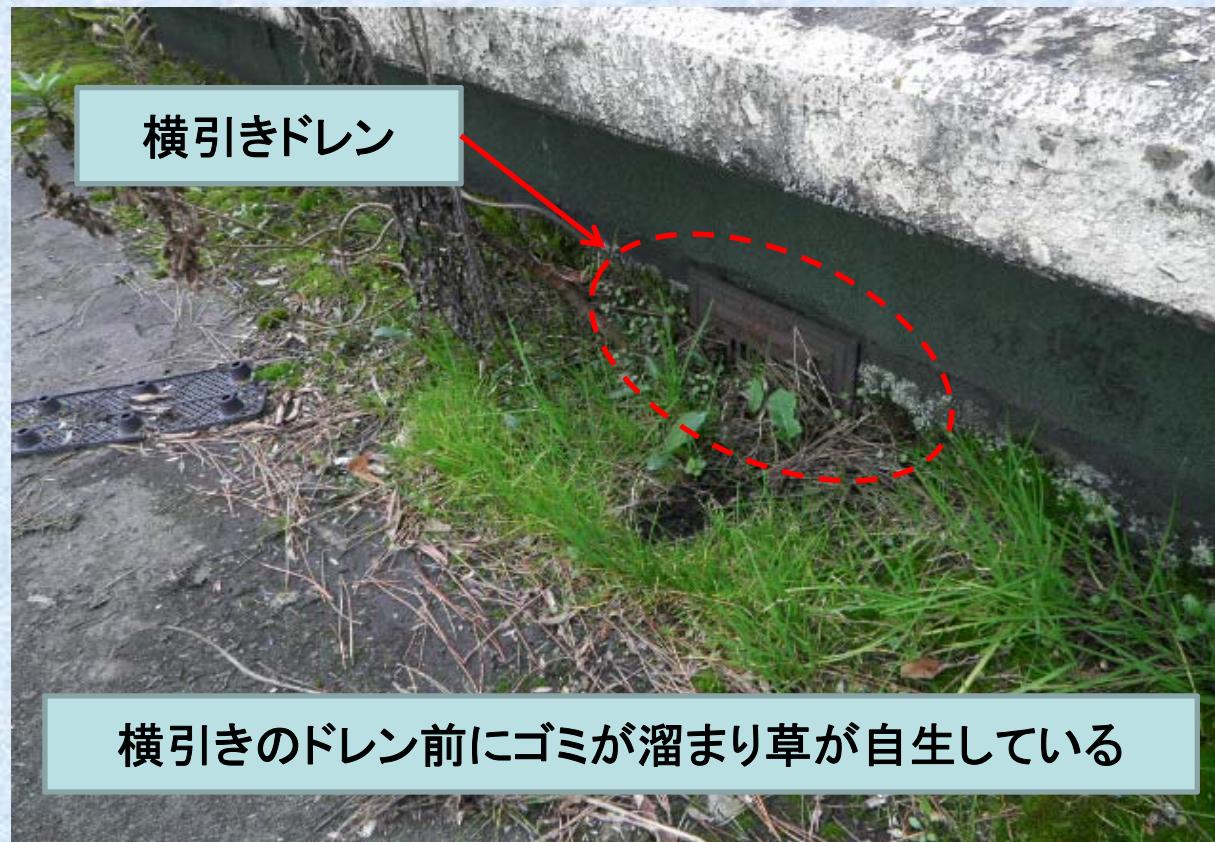
- ・ルーフドレンの詰まり

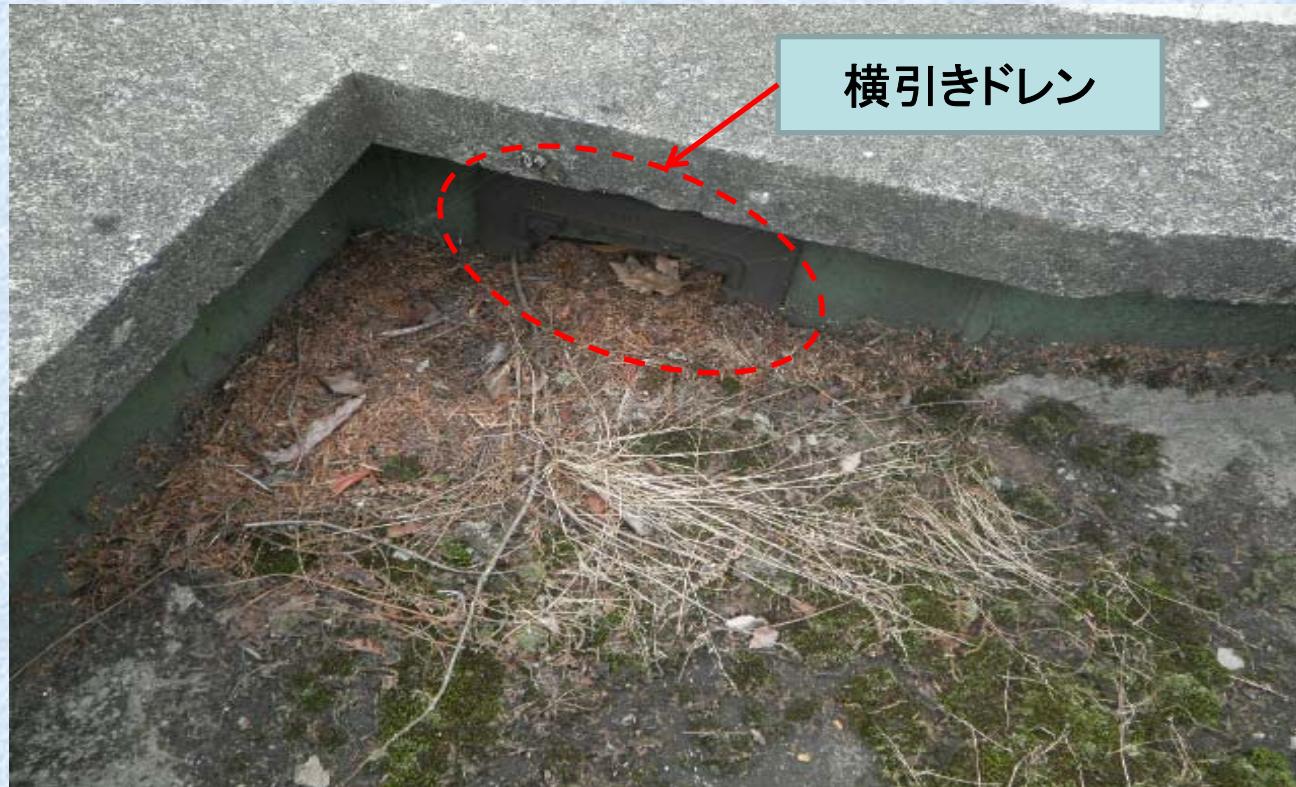
- ・ルーフドレンの詰まり

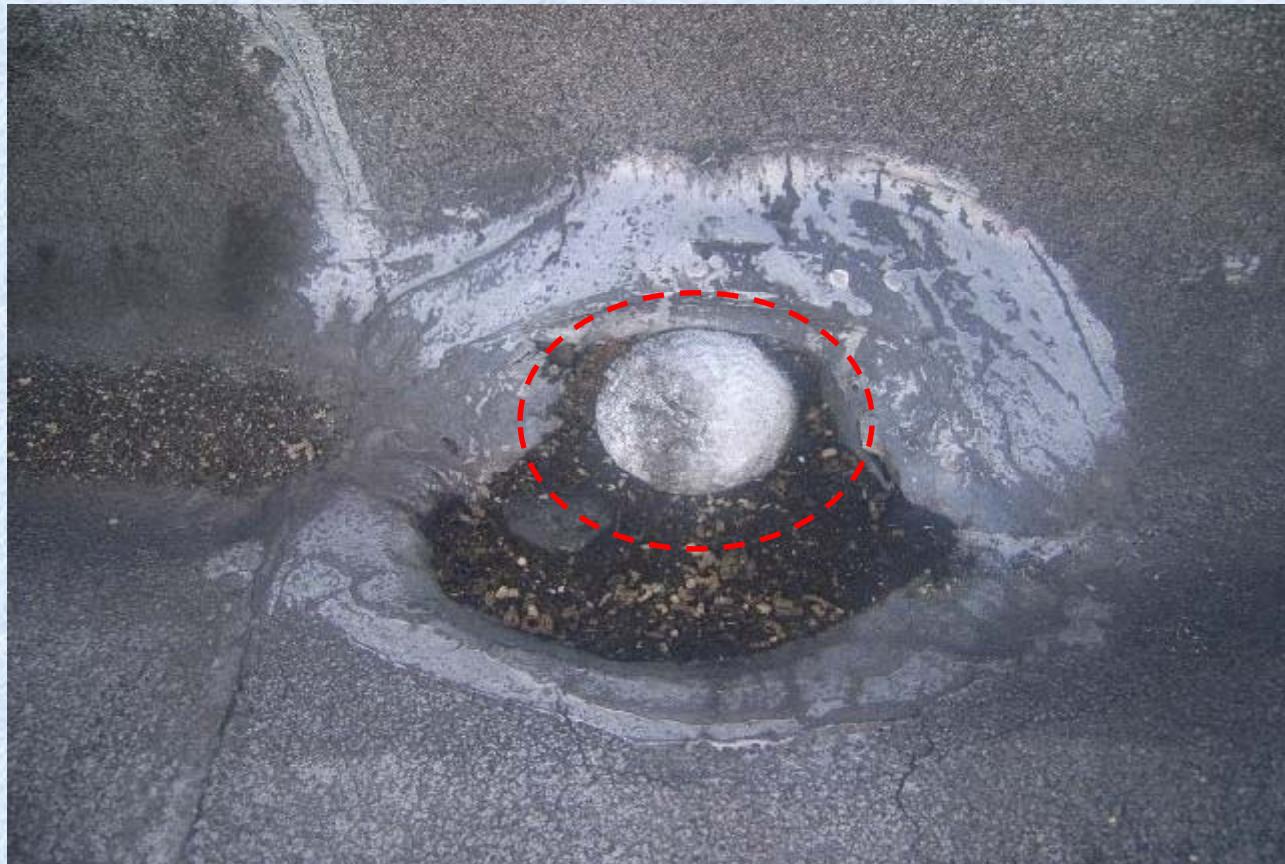
- ・ルーフドレンにボール詰まり

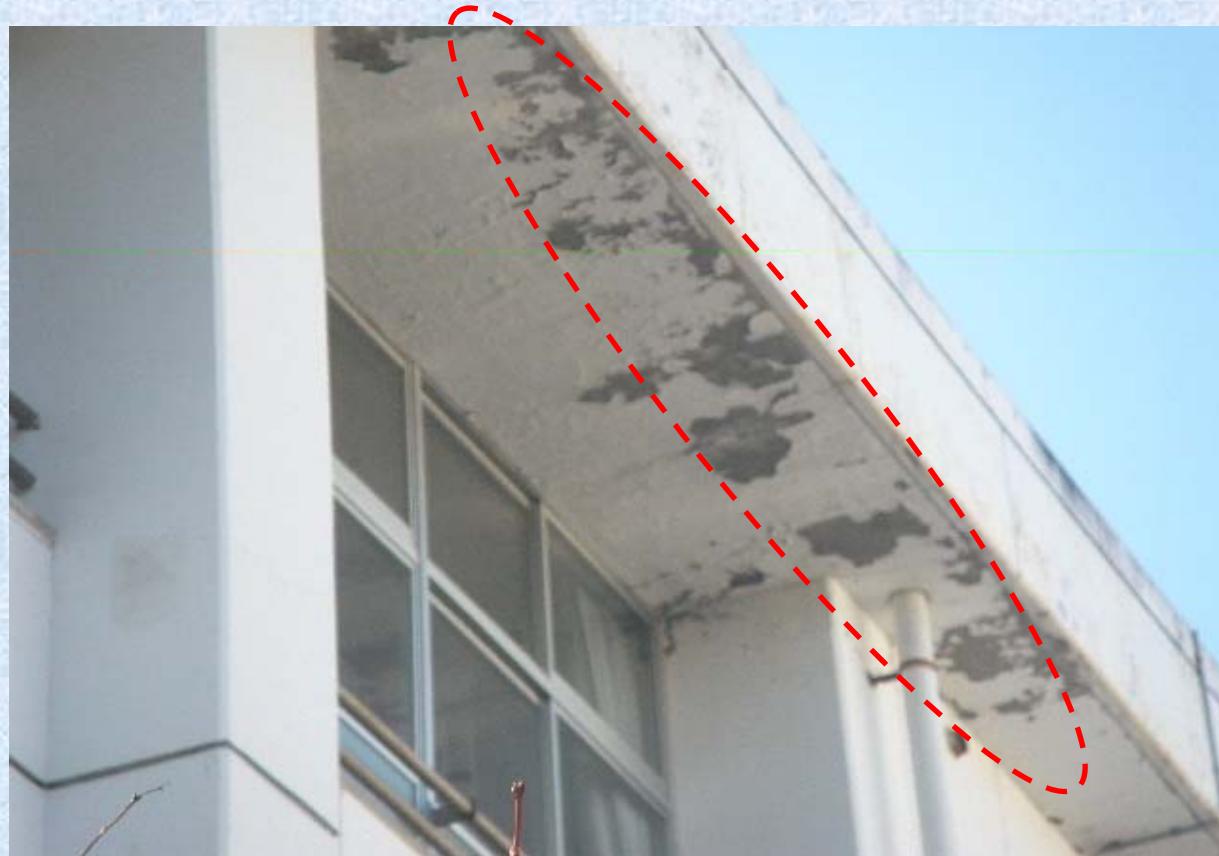
- ・雨漏れによる塗装の剥離
