平成26年度  
「建物の維持保全講習会」  
(防水編)

～屋根防水の不具合事例と点検について～

平成26年10月6日

主催 (公財)福岡市施設整備公社

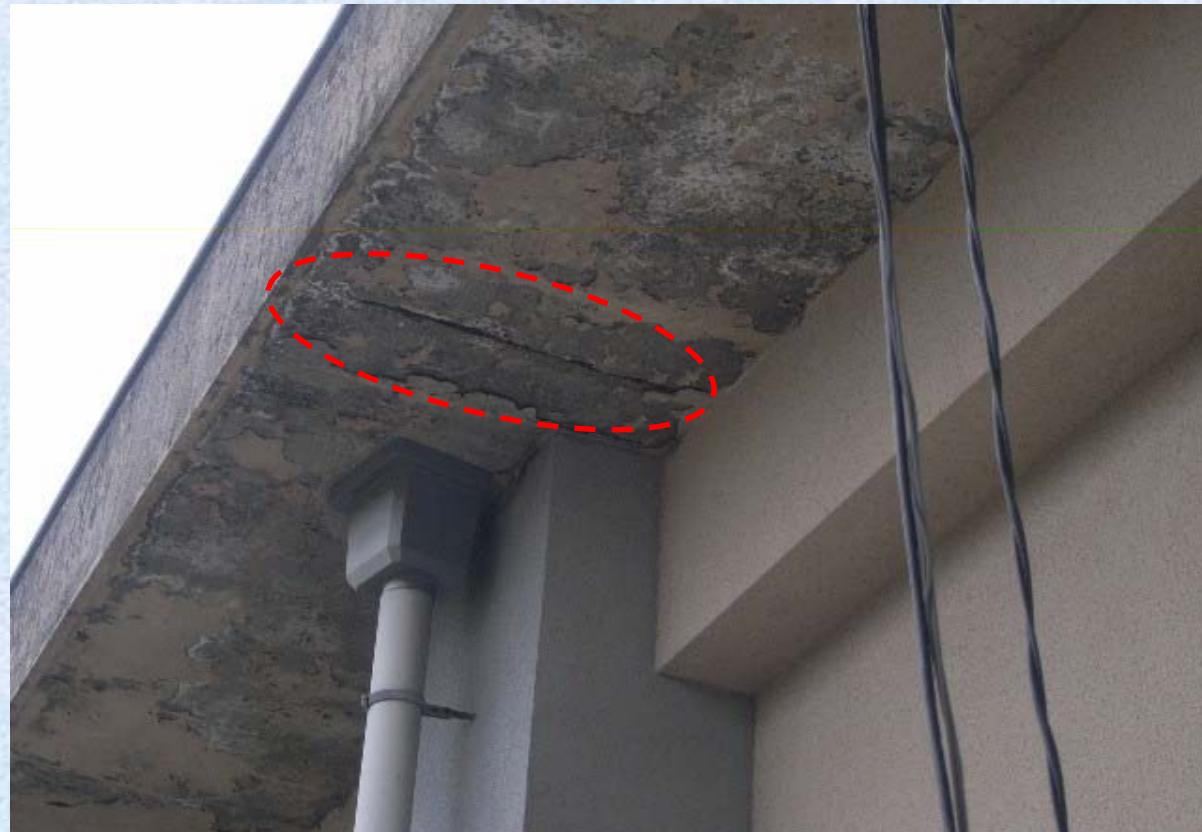
- ・雨漏れによる塗装の剥離やモルタルの落下

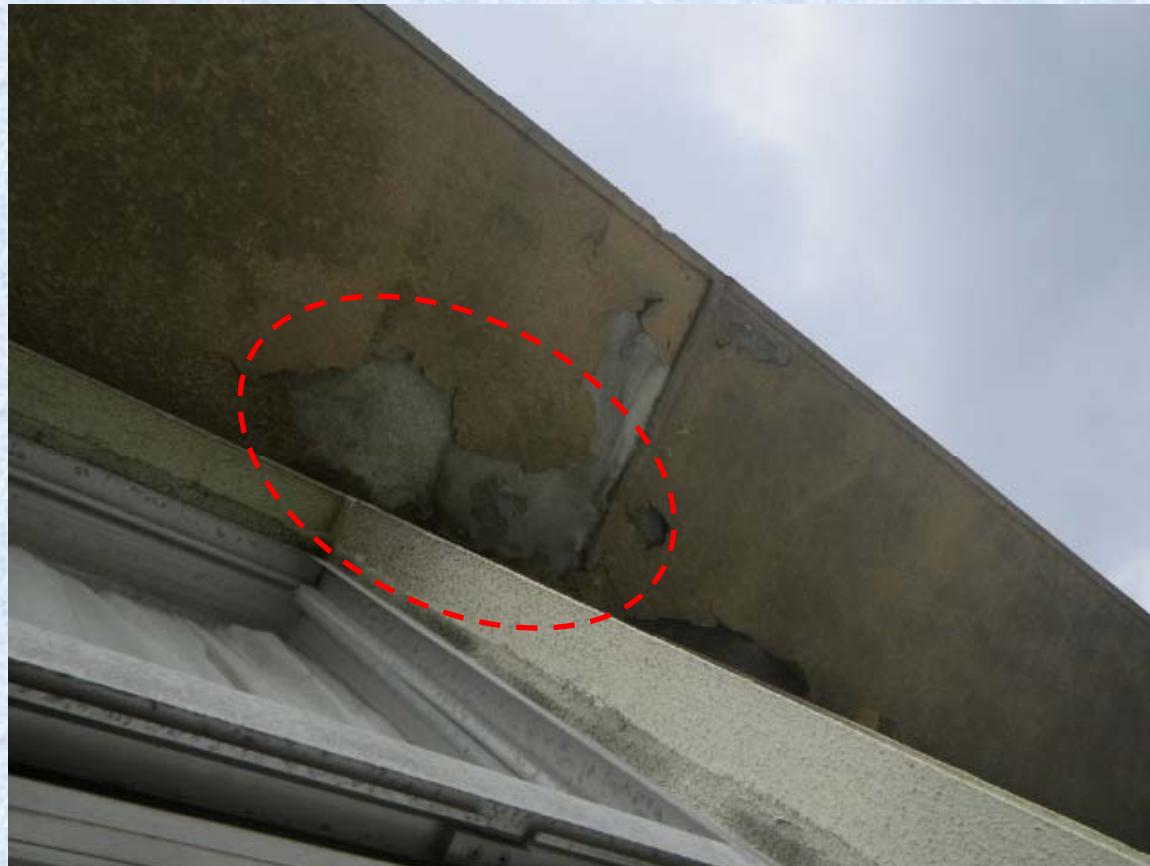
- ・雨漏れによる塗装の剥離

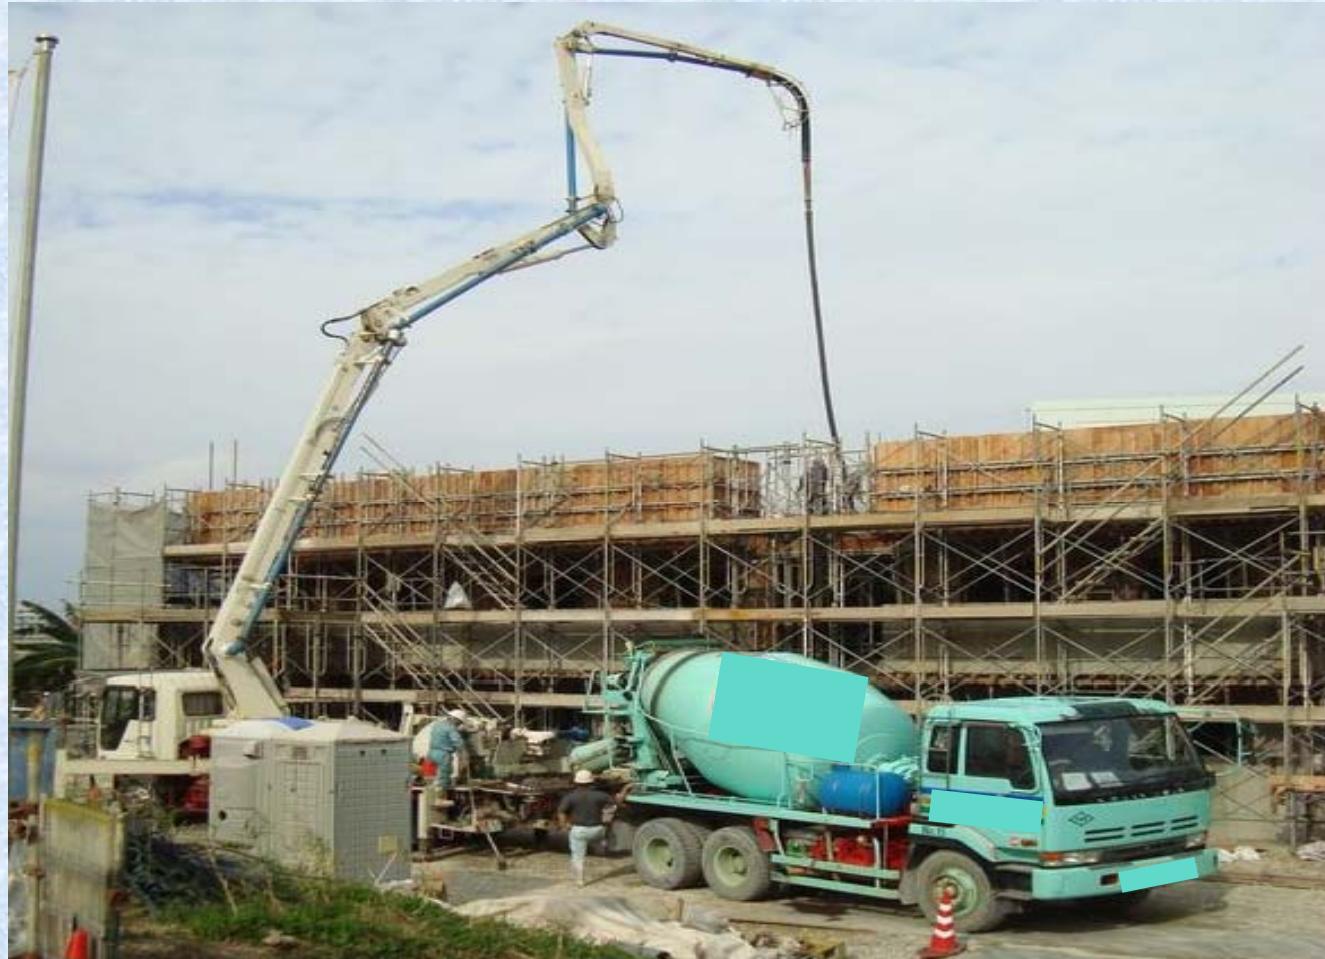
- ・コンクリートの打設状況(外部)

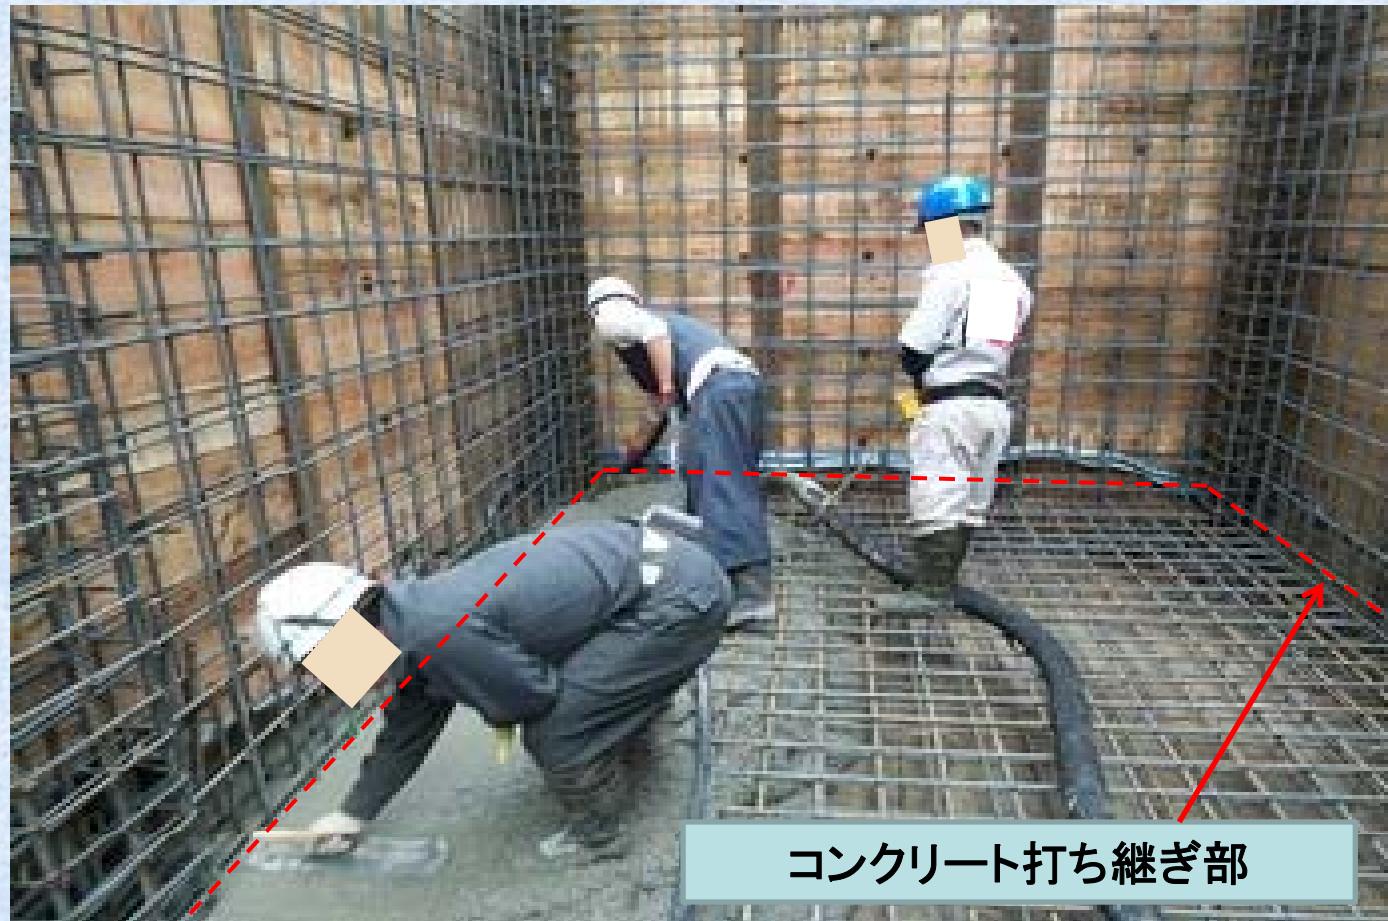
コンクリートの打設状況(内部)

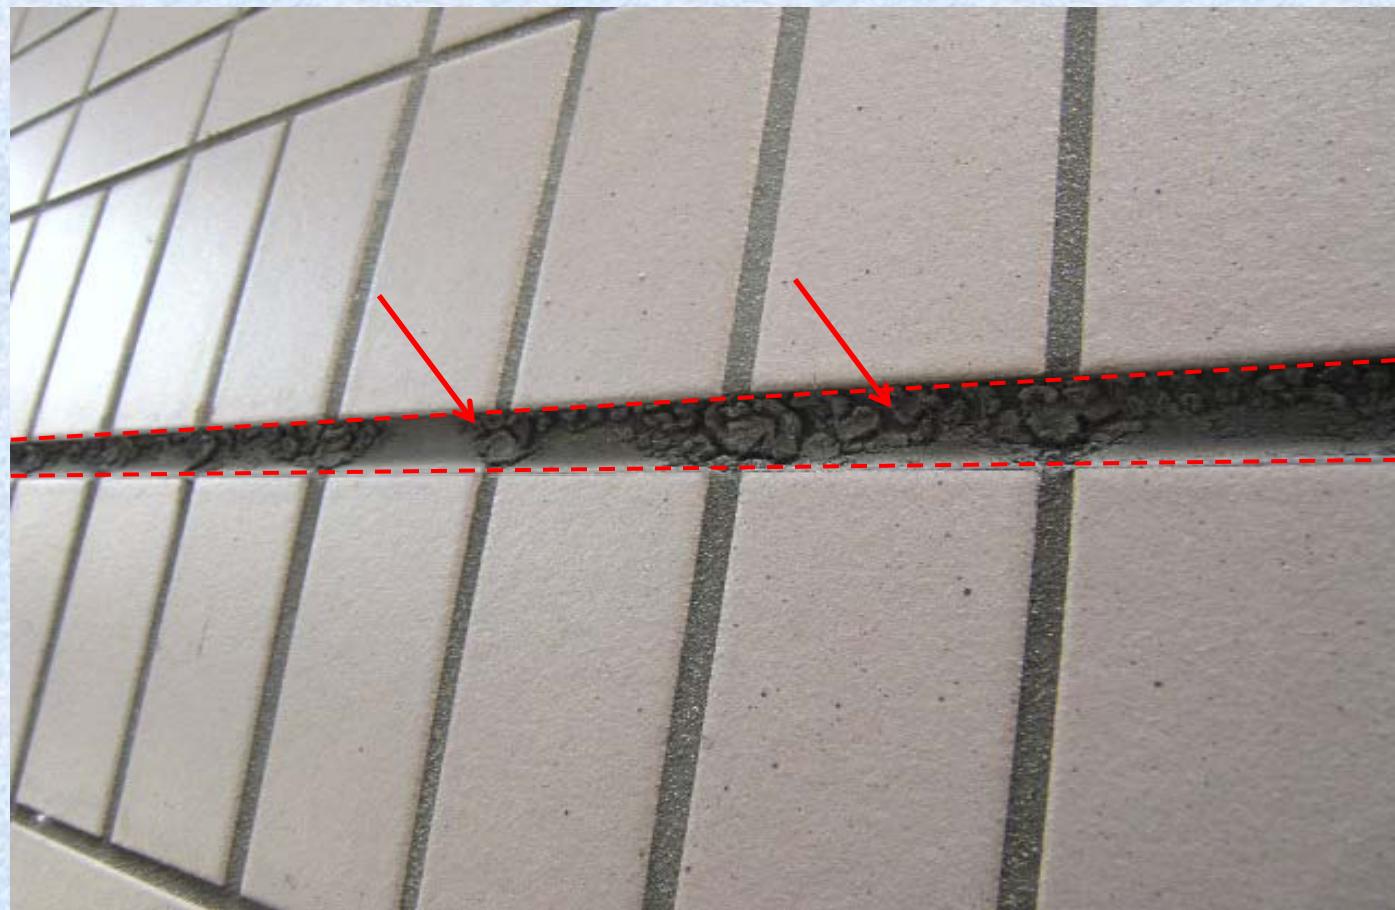
- ・打ち継ぎ目地のシーリング劣化

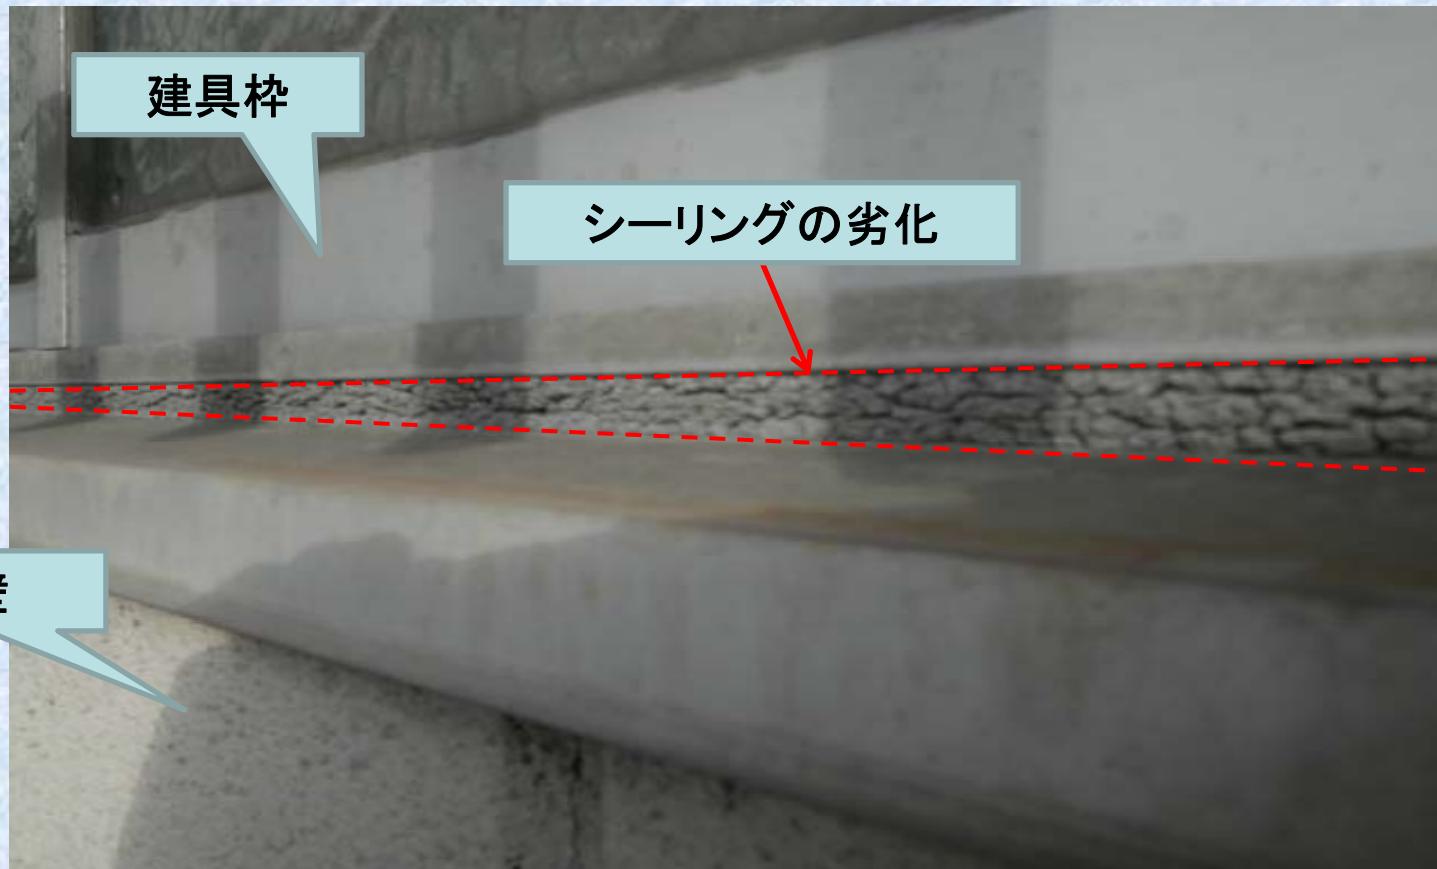
- ・サッシ周りのシーリングの劣化

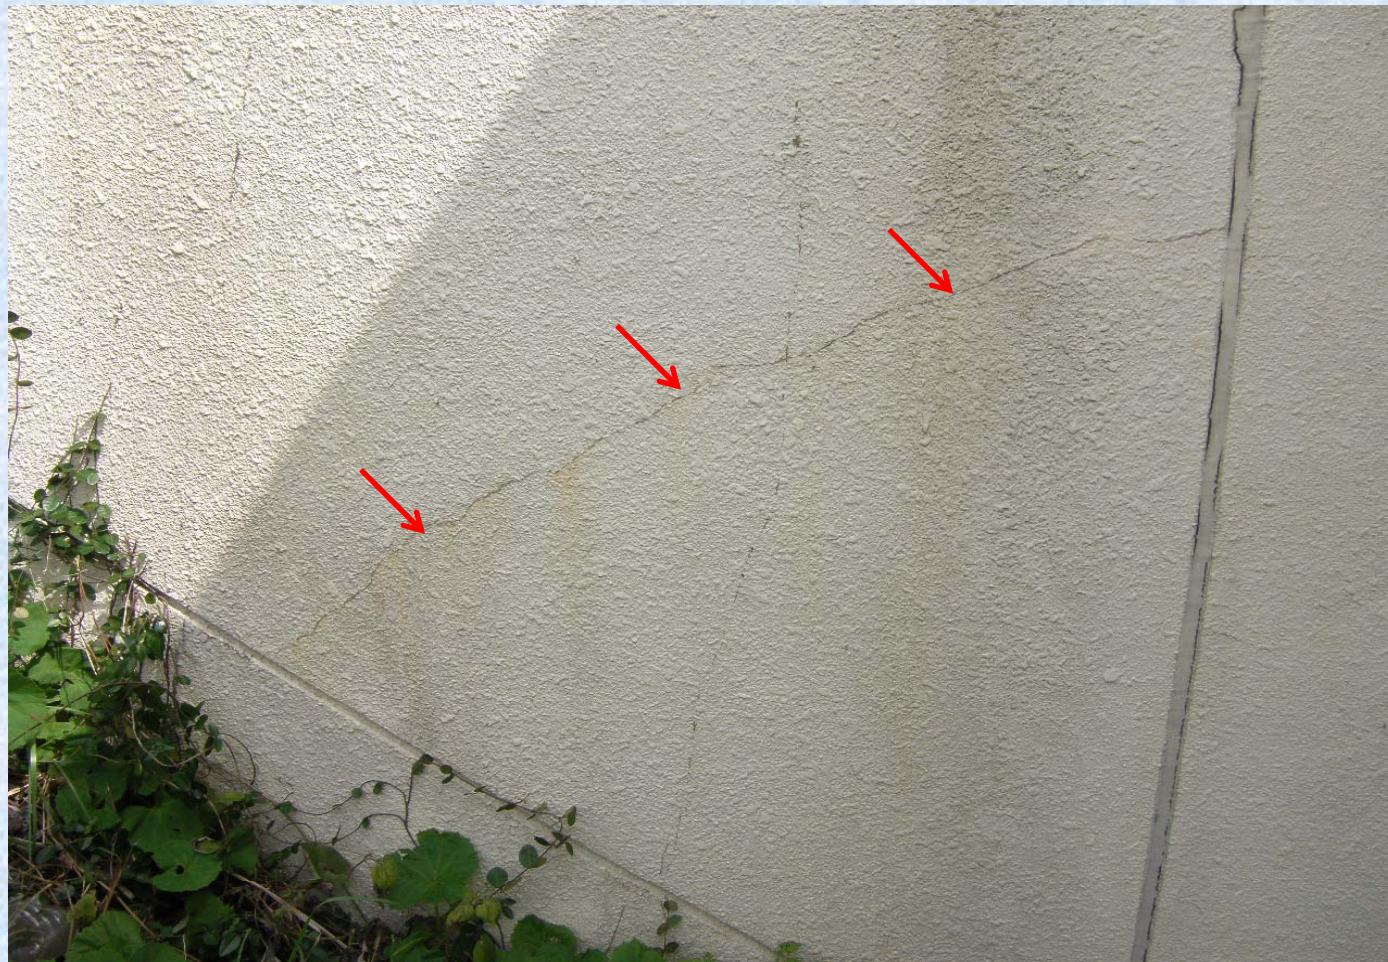
- ・外壁にひび割れ(クラック)が発生
