平成29年度 「建物の維持保全（防水編）」講習会

～ 屋根防水の不具合事例と
改修方法について～

第1部 市立学校のプール改修について

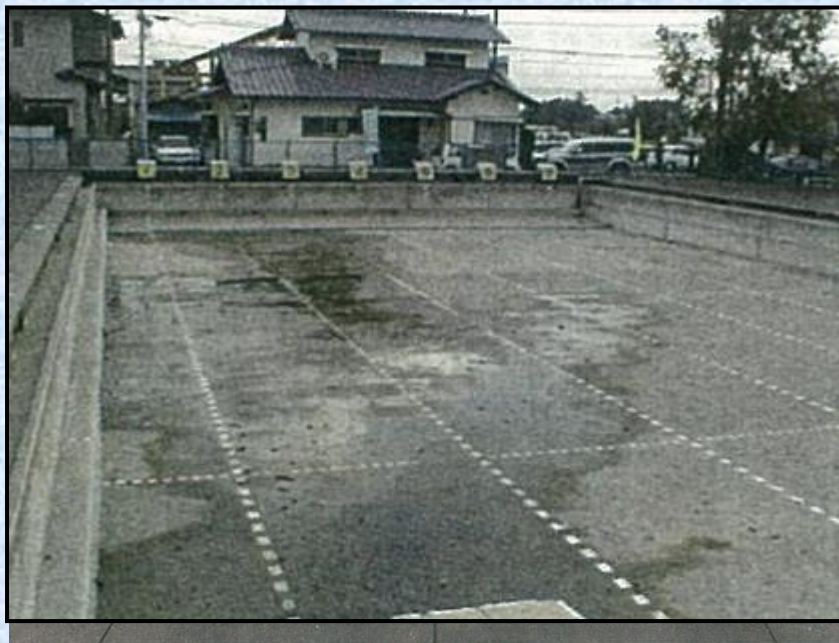
プール防水改修着手前(防水塗装)

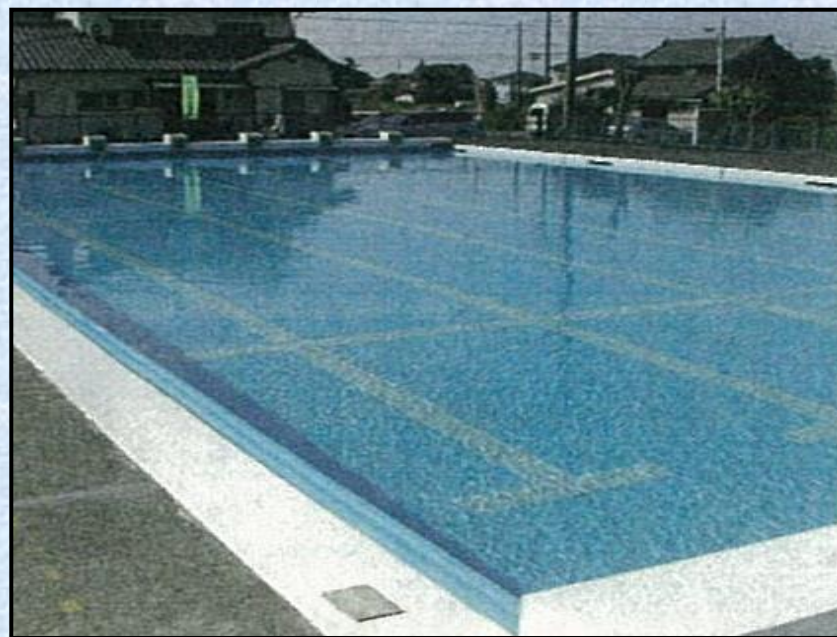
プール防水改修完了 (シート防水)

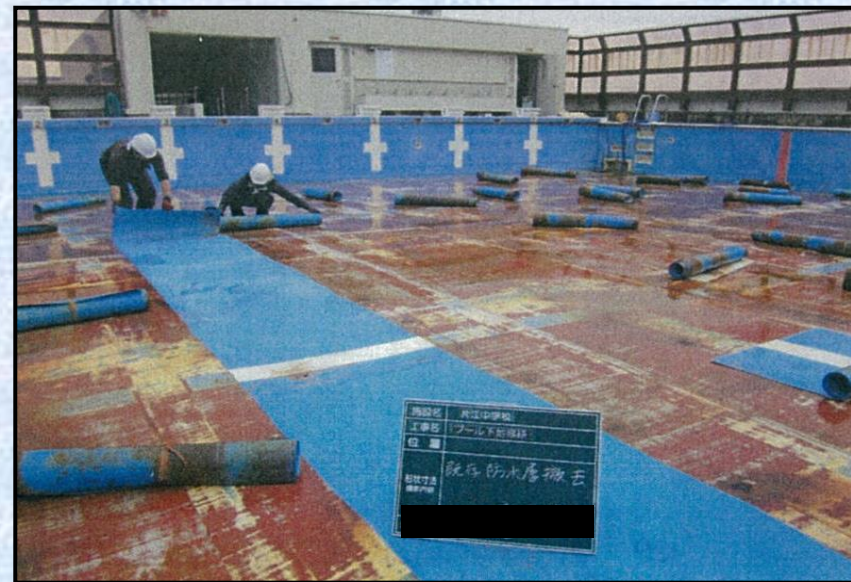
防水シート撤去 状況

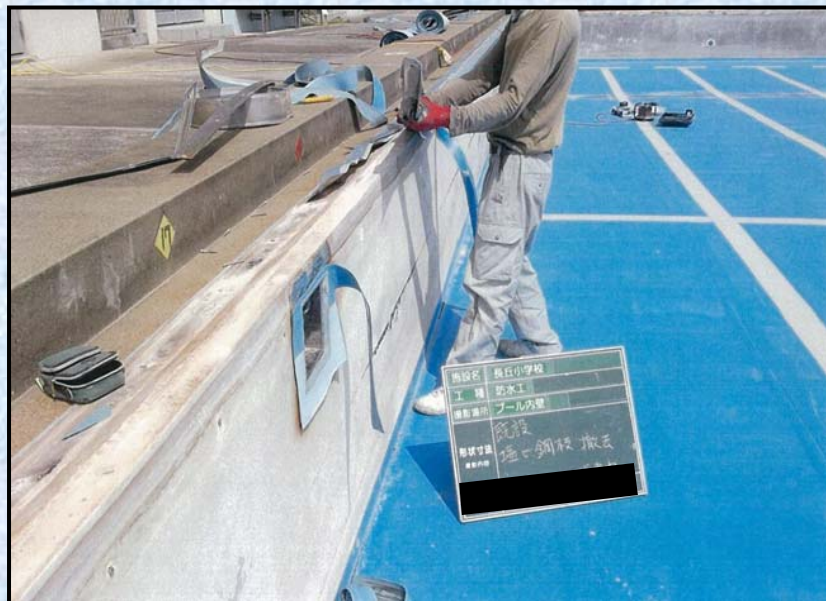
既存鋼板撤去 状況

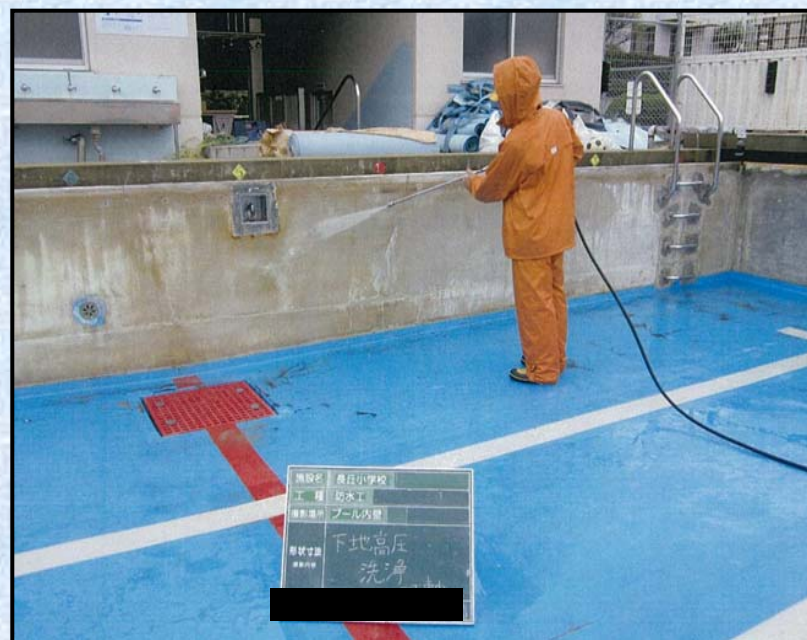
高圧洗浄 状況

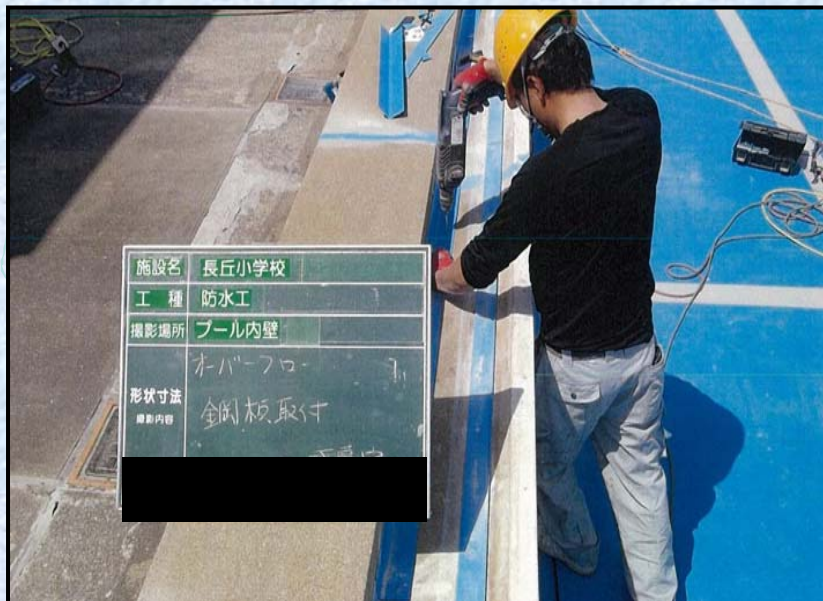
プールサイド面

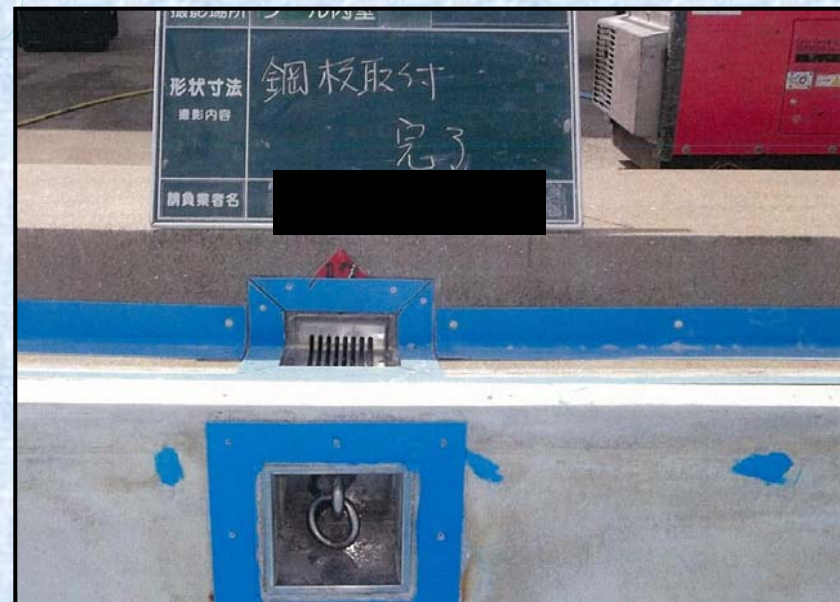
オーバーフロー部 及びコースロープ廻り

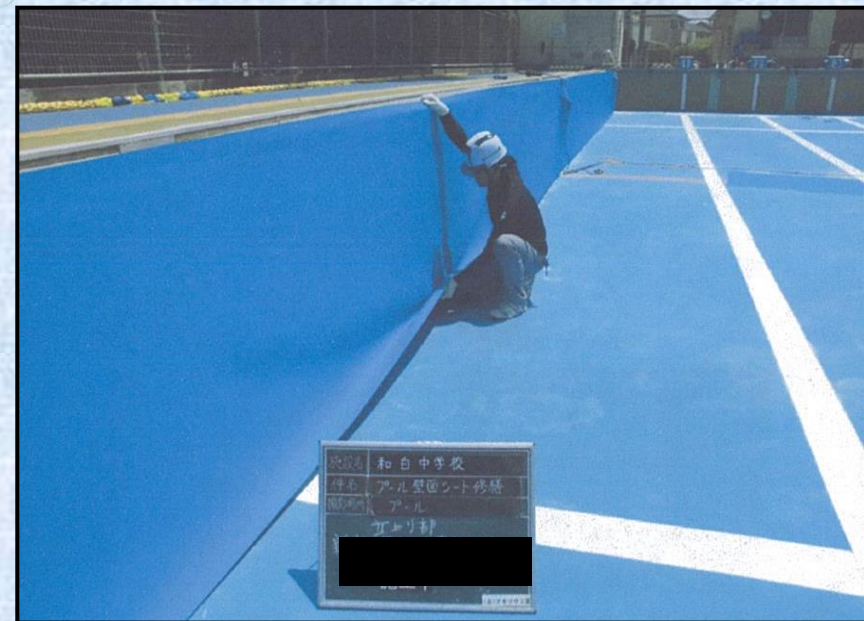
貼付 状況

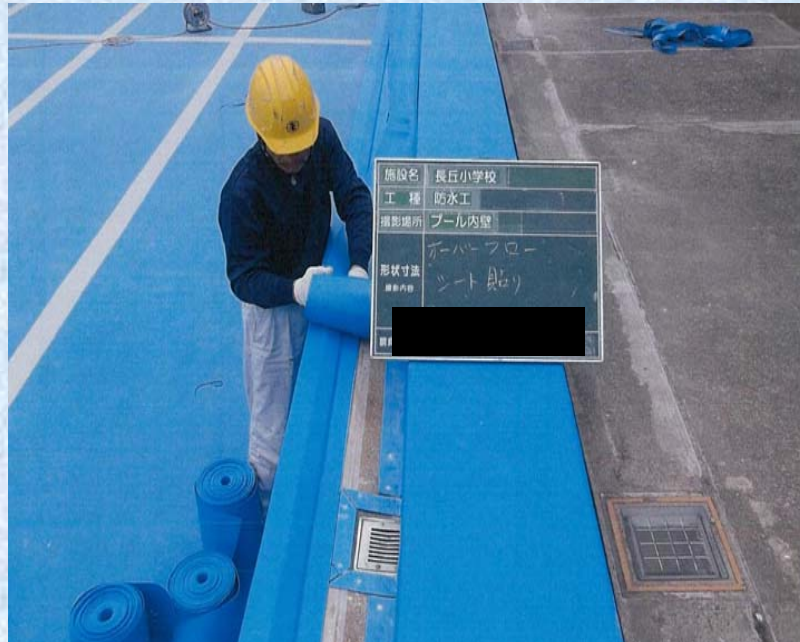
プールサイド防水シート貼状況

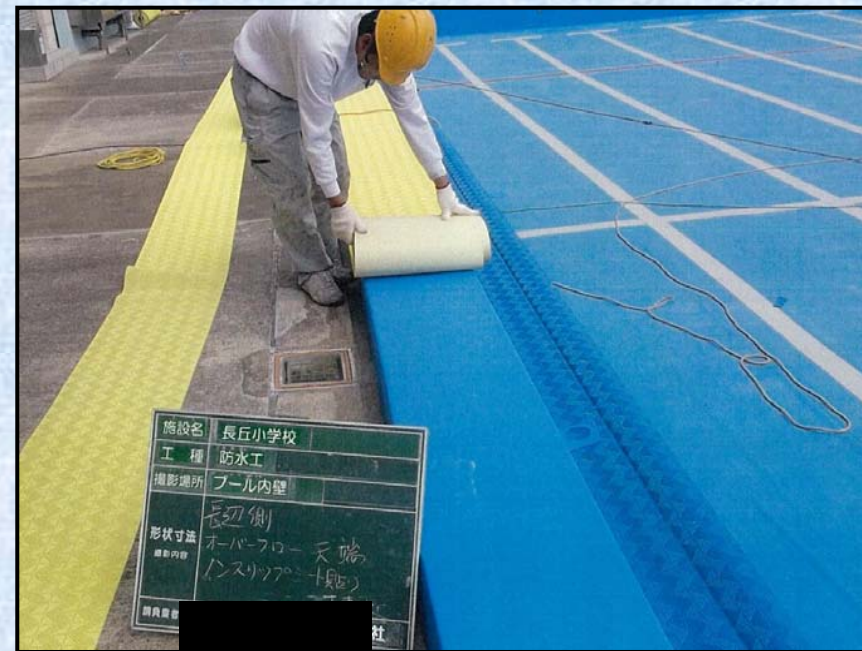
プールサイド重ね貼状況

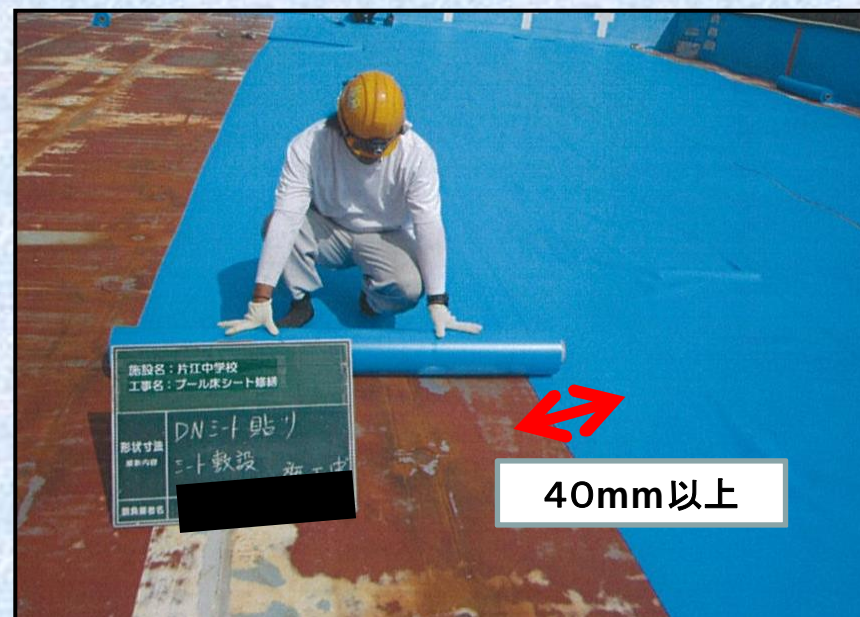
防水シート 貼付 状況

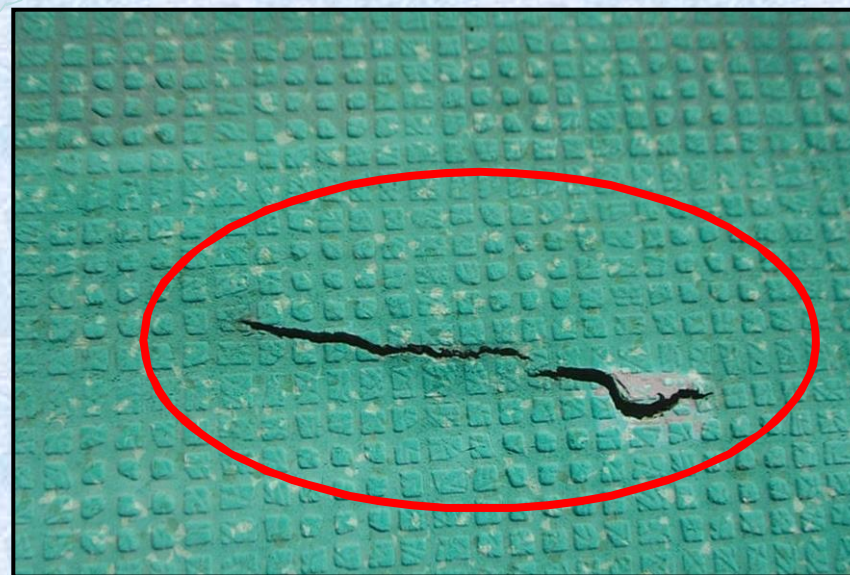
防水シートの破れ接写

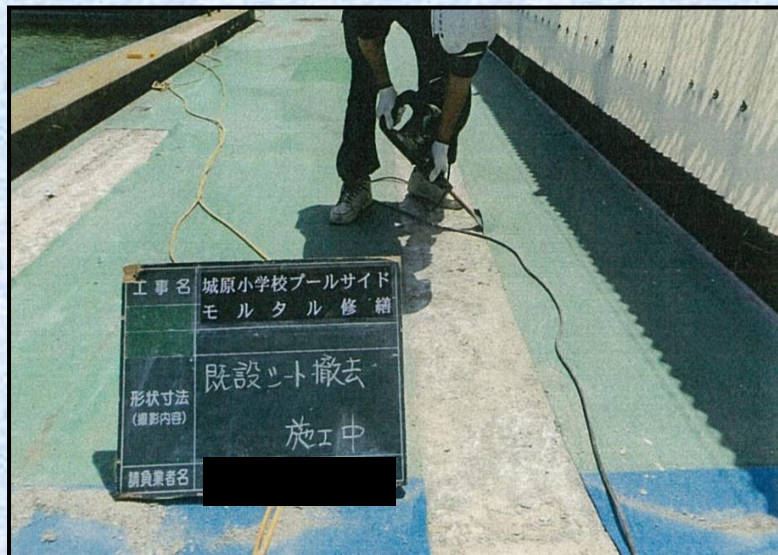
防水シート撤去 状況

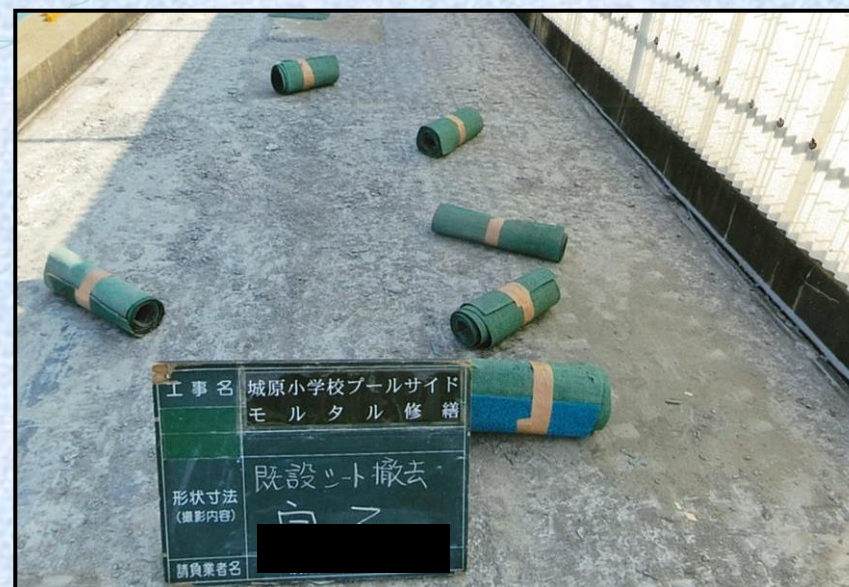
防水シート撤去完了

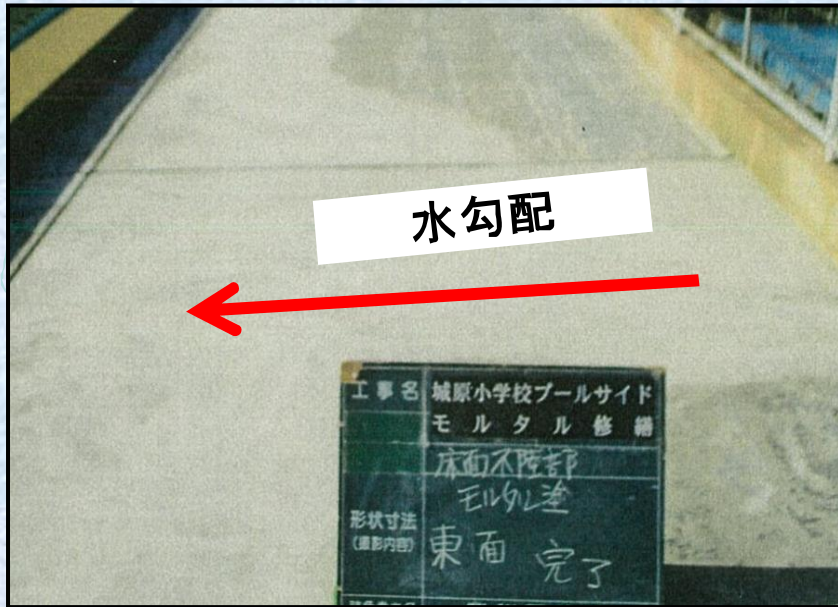
通路部分モルタル補修 完了

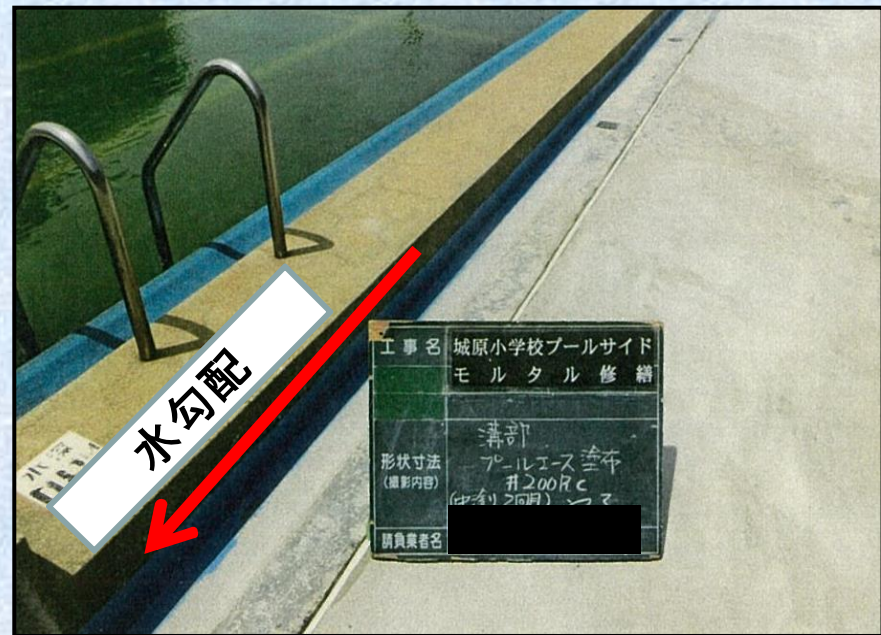
排水路モルタル補修 完了

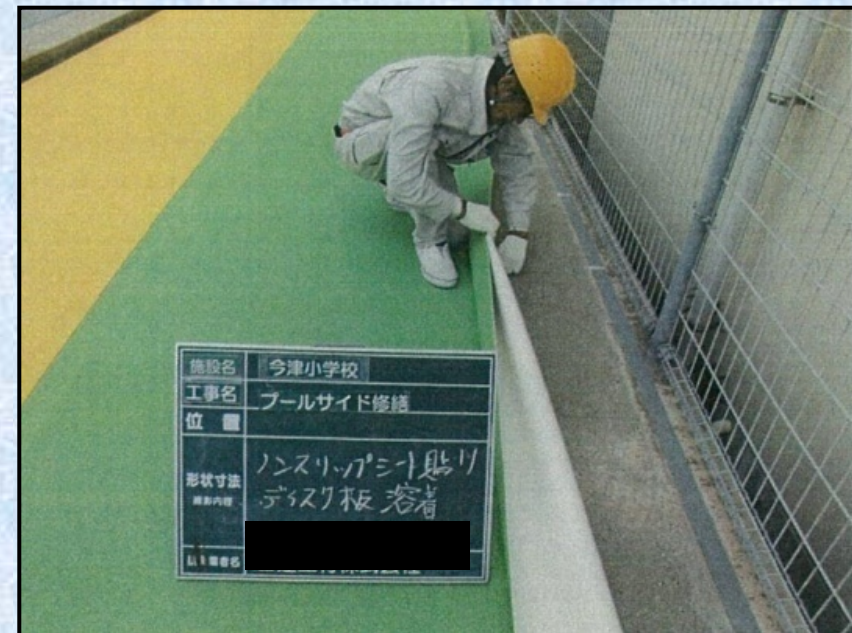
防滑シート貼り合わせ状況

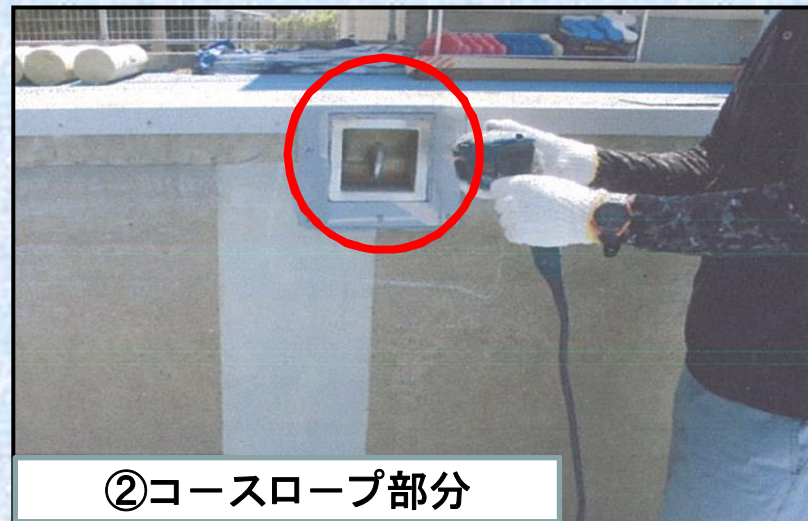
②コースロープ部分

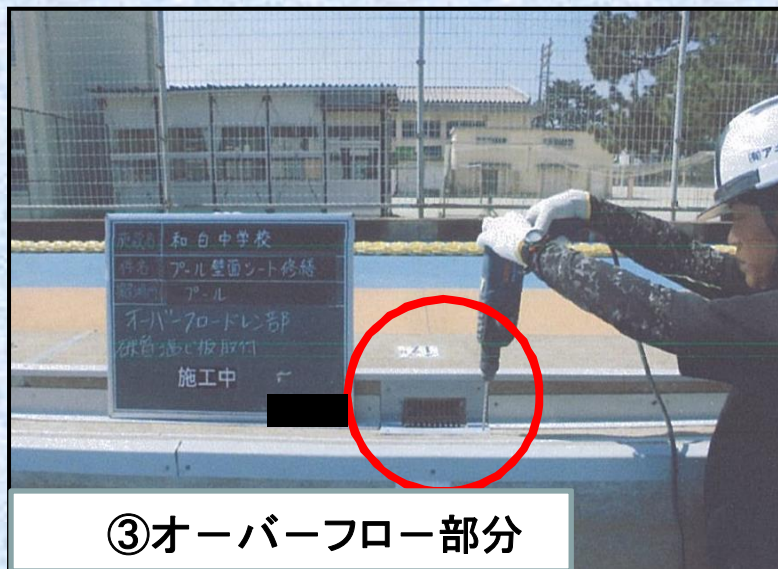
③オーバーフロー部分

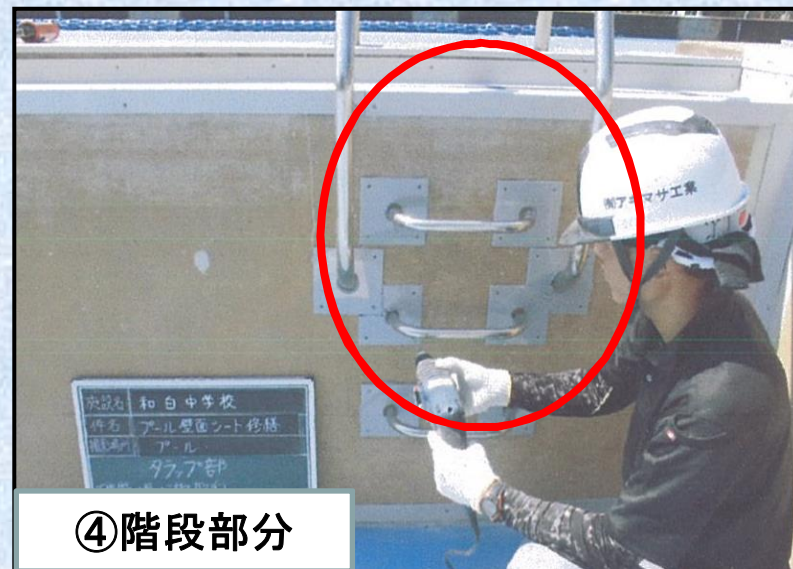
④階段部分

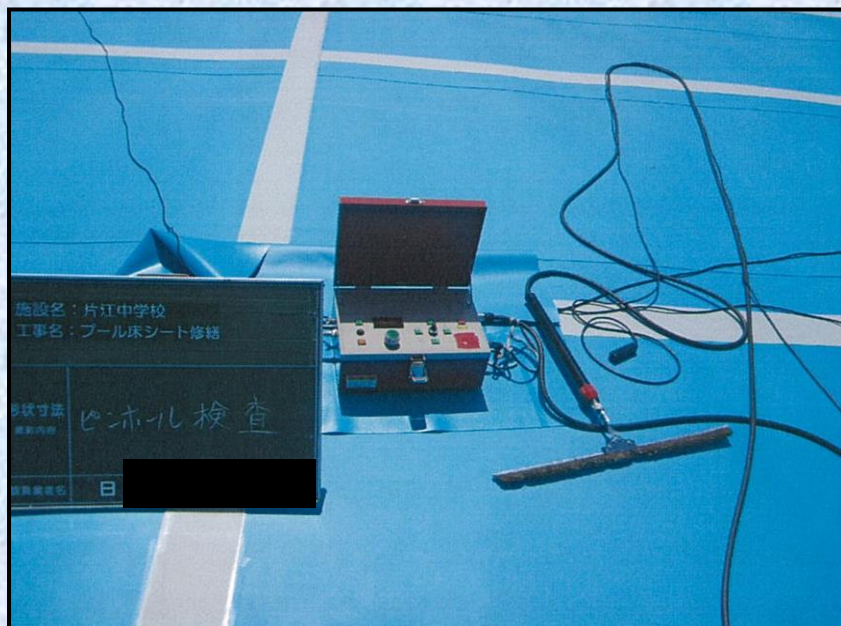
検査機器（テスター）

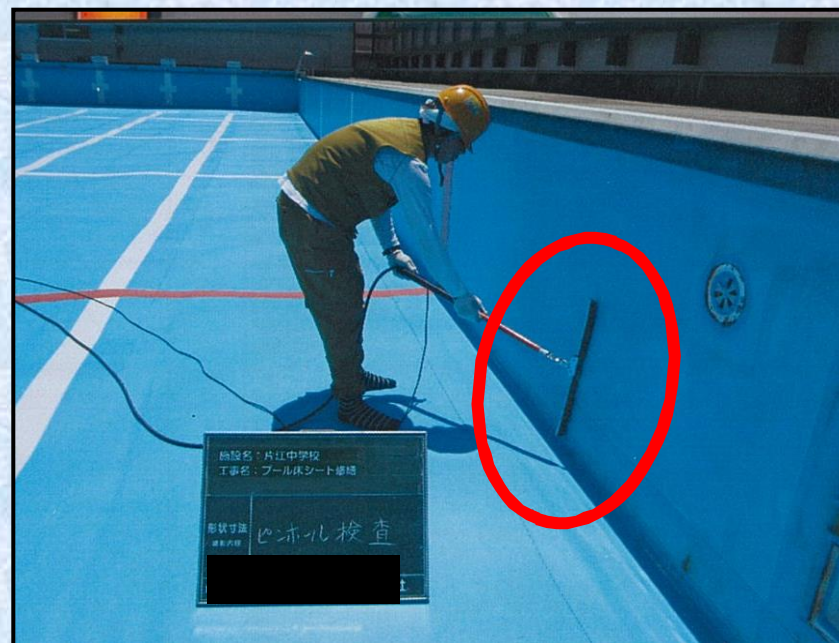
溶着検査状況

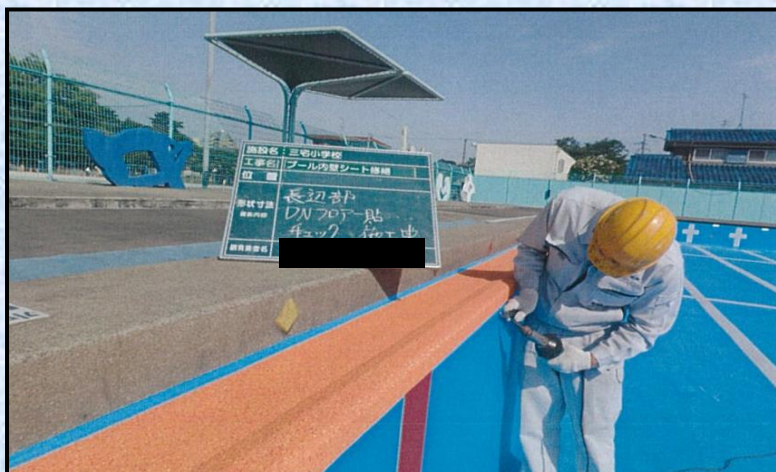
①オーバーフロー、プールサイド部分

- ① 防滑シート増貼 (オーバーフロー部分)
- ② 最深部を示す赤色のラインテープ貼
- ③ 流量調整羽根 (指入防止カバー付)

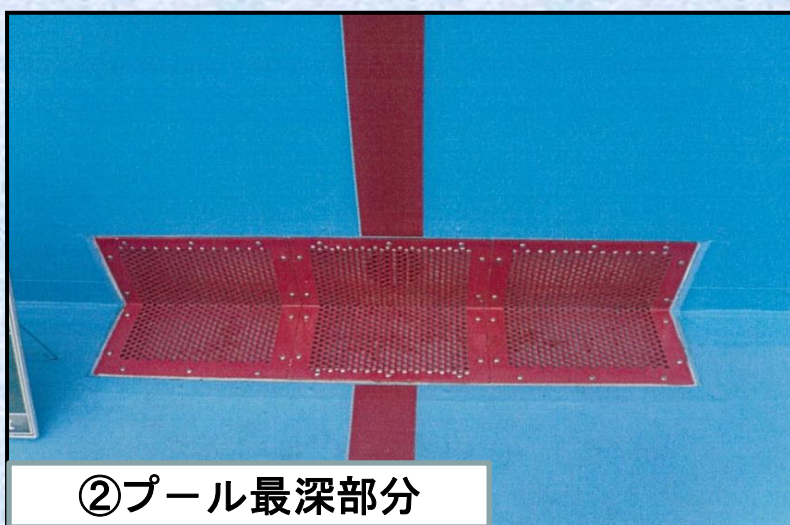
②プール最深部分
