～建物を守る防水資材建築用シーリング材の基礎～

「防水工事におけるシーリングの点検・補修について」

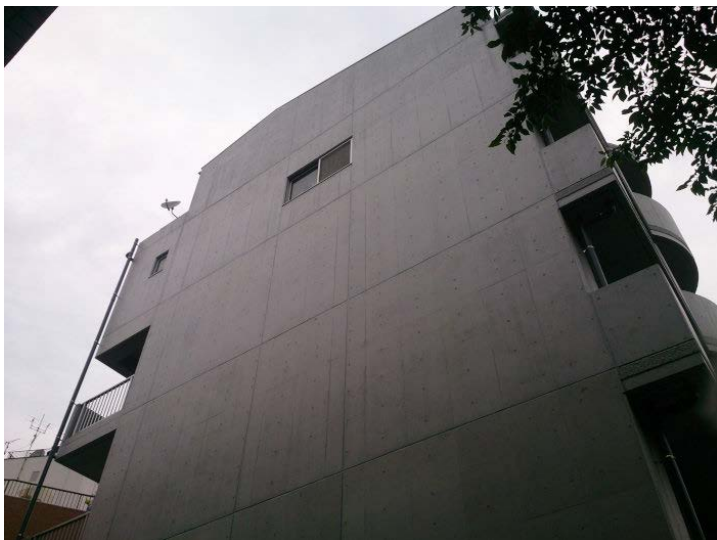
RC（鉄筋コンクリート）構造の目地

少し間隔を空けた外壁の部材の隙間・継ぎ目の部分。
部材間を密着させないことにより外壁材（パネル）の破損の抑制やクラック（ひび割れ）の誘発部分として設けられます。

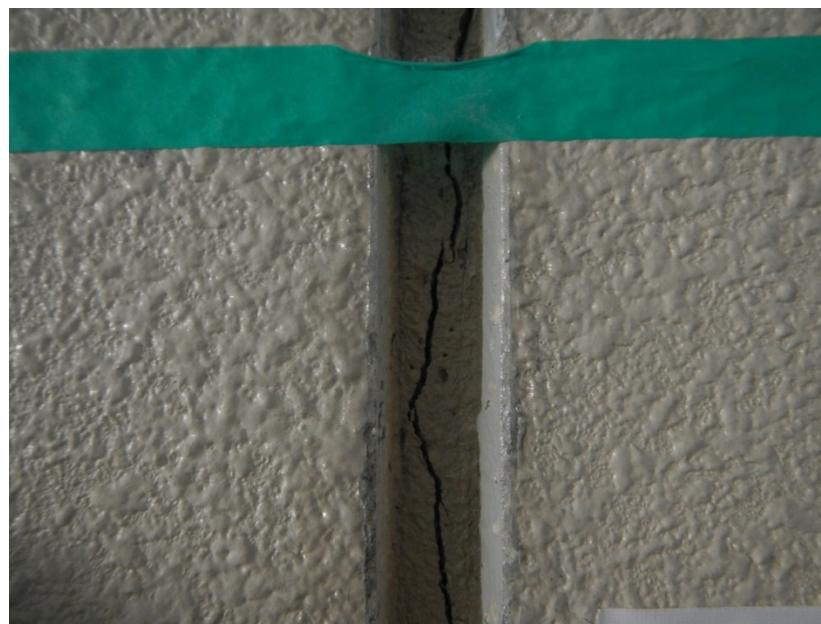
・例：築10年程度のRC壁
誘発目地のシーリング材をは
がしてみると、。

目地内部にクラック発生！！

表面はシーリング材で守られていたため漏水には至らず。

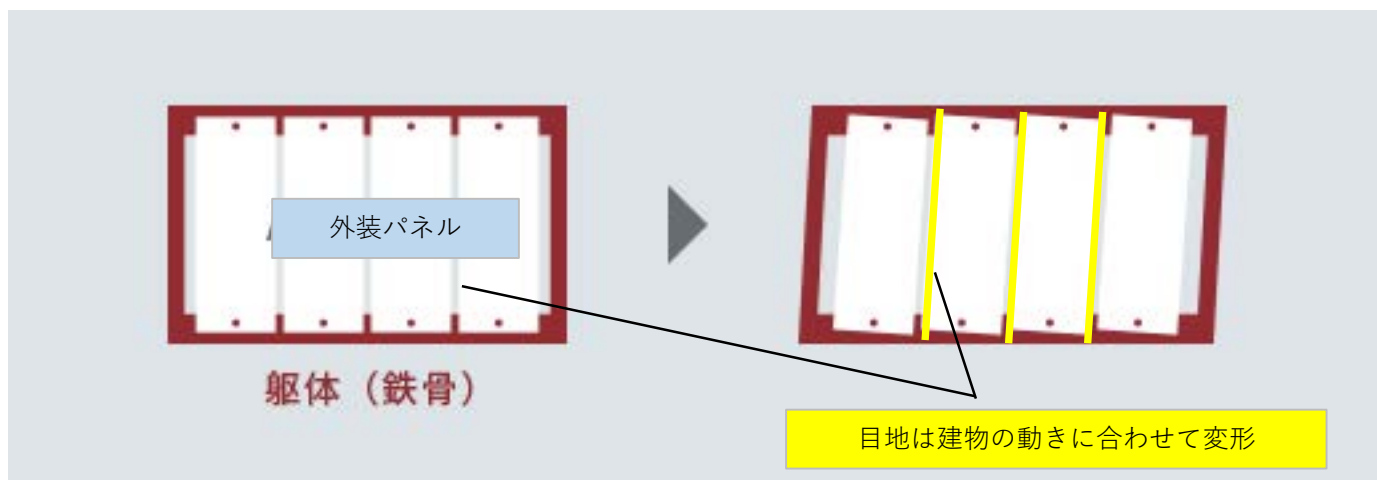
- ・S(鉄骨)構造の場合、外壁は貼りもの(パネル)等になるため、建物挙動に併せて絶えず動きが生じます。
そのため部材間の隙間である目地も変形し続けるため、密封性を保つためには追従性のある資材での目地埋めが必要となります。

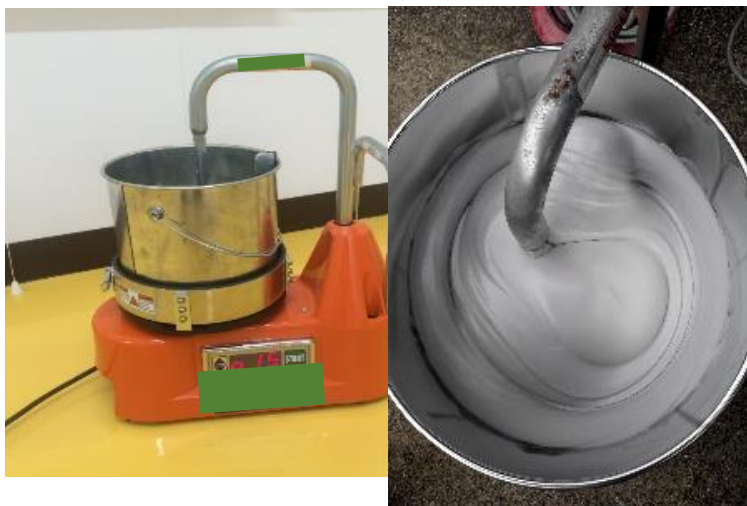
2 成分形

建築現場にて攪拌機を用いて
主剤・硬化剤を混合し使用。

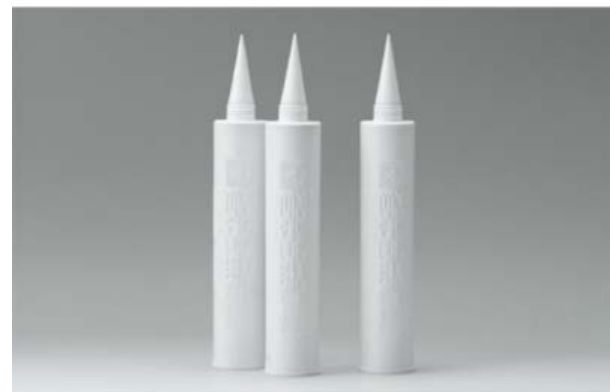
1 成分形

製造社にてカートリッジに充填
(ホームセンターや建材小売店
で入手可能)

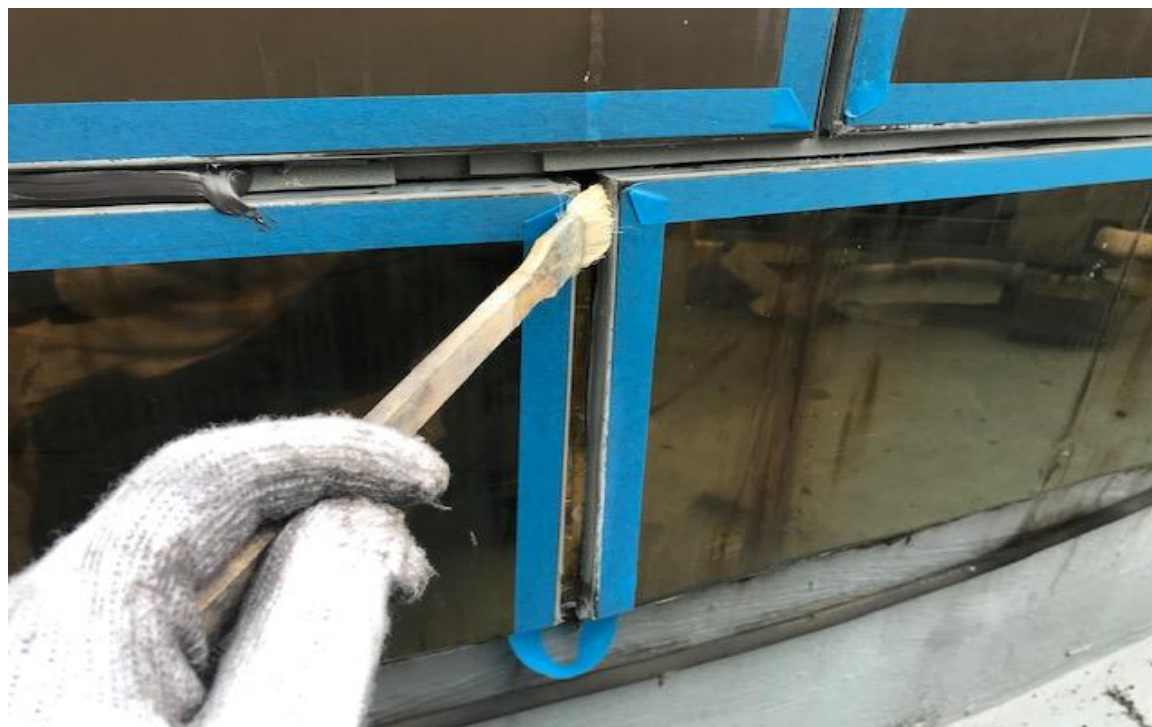
プライマー塗布状況

刷毛を往復させ、塗り斑がでないよう接着面に塗布していく。

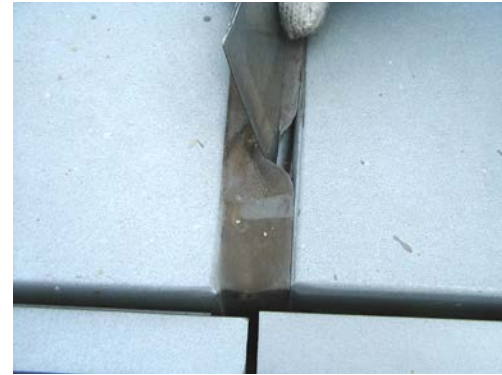
例：パネル目地でのシーリング材の口開き（剥離）。

シーリング材の接着性はプライマーに依存する部分も大きいいため、確実なプライマー施工が必要です。

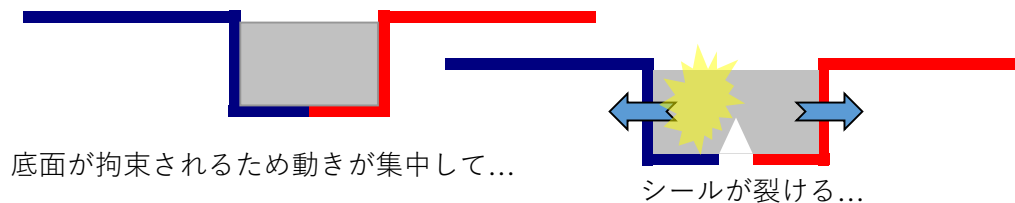
・動く目地（ワーキングジョイント）は2面接着！

3面接着にすると...

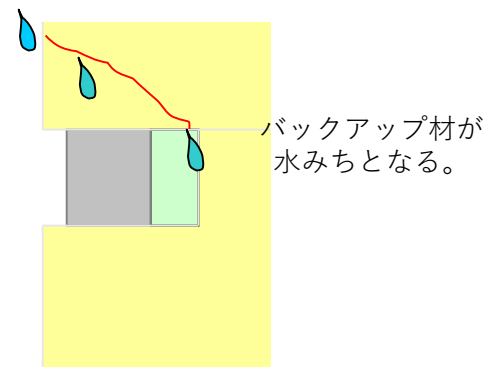
・動かない目地（ノンワーキングジョイント）は3面接着！

2面接着にすると...

クラックが入った時...

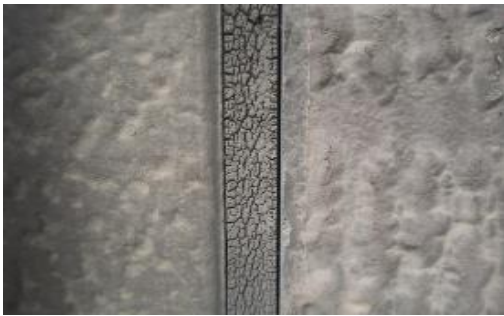
・亀裂（クラック）

シーリング材の表面にひび割れが発生。初期段階では、薄い微細なクラックが表面に入ります、長期放置すると写真のように深部へ進行していきます。

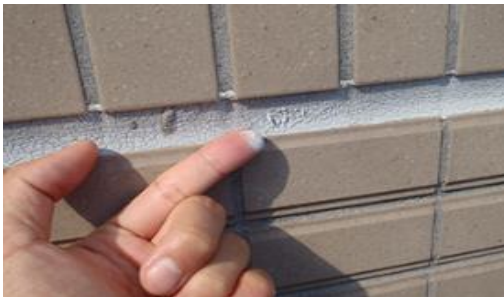
・チョーキング（白亜化）

シーリング材の表面樹脂が紫外線により分解され、表面に白色のチョーク粉状になって現れます。ゴム弾性は低下していき建物の動きに対する追従性が失われていきます。

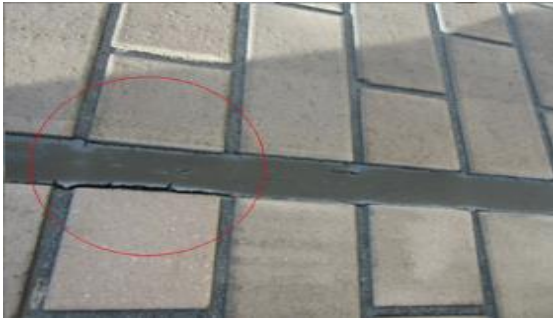
・剥離

シーリング材のゴム弾性が低下し、建物挙動に追従できなくなると、接着面に負荷がかかり剥離を生じます。漏水に直結する故障となりますので、早急な補修対応が必要となります。

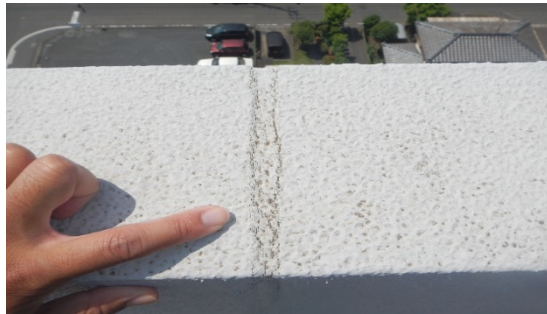
・塗膜のひび割れ

シーリング材上に塗膜を施した場合経年では必ず表面塗膜にひび割れが生じます。浅いひび割れは影響ございませんが、塗膜が剥がれ落ちるなどの事象が起きた後、シーリング材の劣化進行速度は上がります。

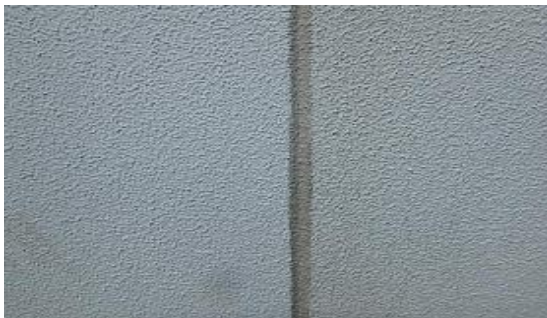
・塗膜のブリード

シーリング材上の塗膜に可塑剤（性状を柔らかく保つための内容物）が経年で移行してゆき、表面塗膜の変色を生じます。直接的に防水性能に影響はありませんが、美観上好ましくありません。

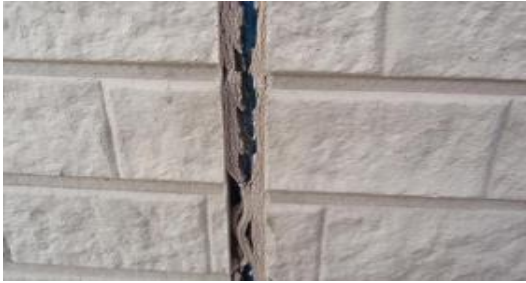
- 破断

剥離同様に硬質化に伴う場合や、地震などの大きな不測の動きが発生しシーリング材に過度の負担がかかると破断を生じます。漏水事故へこちらにも直結するため早急な補修対応が必要となります。

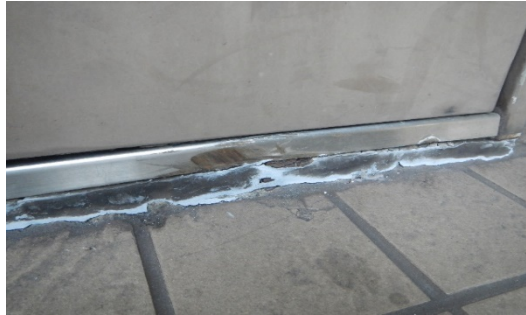
- 被着体腐食による破壊

被着体内部側からの錆などの発生でシーリング材が目地外部へ押し出されている状況です。すでに漏水が発生していることが考えられ、水の浸入口の補修が併せて必要です。

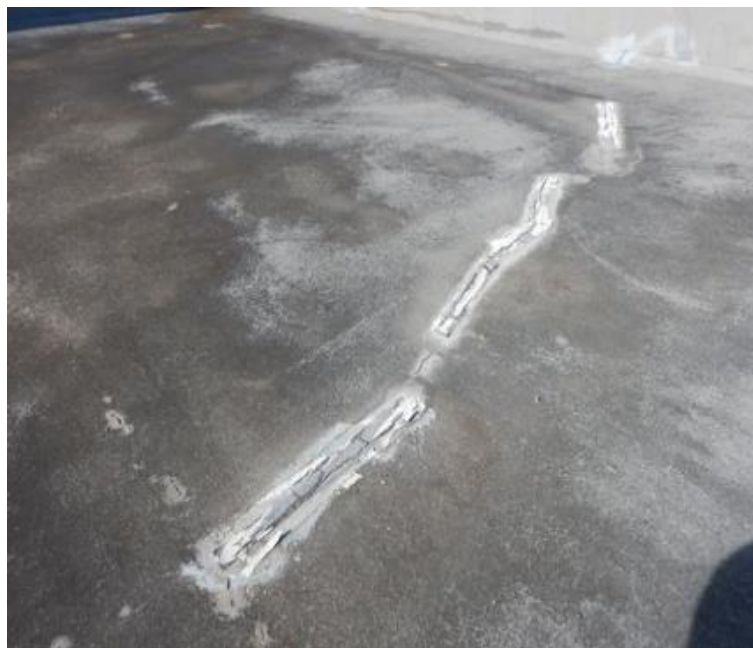
シリコン系シーリング材での補修はお勧めしません。

ホームセンター等で比較的に入手しやすいシリコン系ですが、後打ち性が悪く（シリコン系を使用された箇所は内容物が周辺に含浸し、次に更新する際にシリコン系以外の材料が接着しません。）改修本工事の際に、新たな更新用材料（接着剤や塗料・他シーリング材）の使用に影響を与えるケースがございます。
