令和5年度 第1回 建物の維持保全セミナー

木造建築物の改修について ～知っておこう木造の維持・保全～

第1部 公社が行う市有建築物の改修について

公益財団法人 福岡市施設整備公社

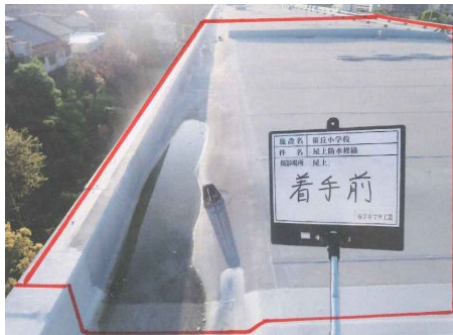
1. 屋上防水修繕

既設シート防水の老朽化等による排水不全で、漏水が発生している

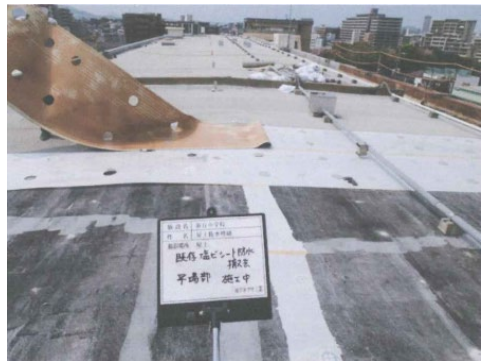
既設の防水シートを撤去

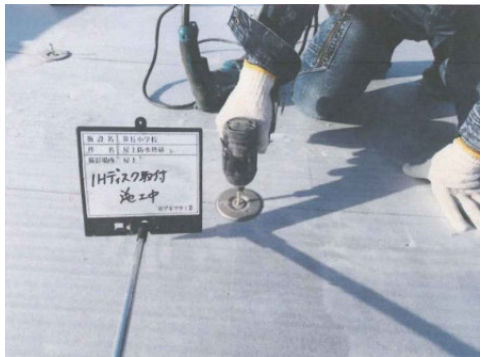
防水シートを固定するためのディスク盤の取り付け

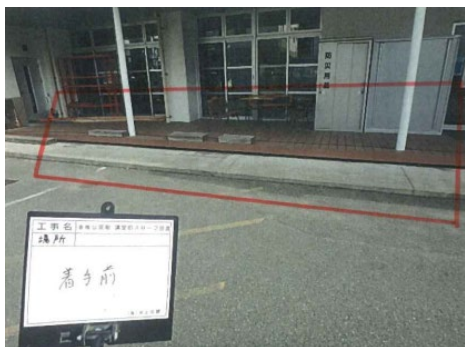
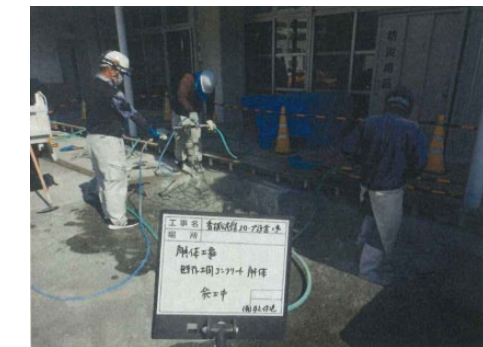
2. 公民館講堂前スロープ設置

公民館駐車場と講堂とに段差があり
車いす利用者や高齢者のために
スロープを設置した

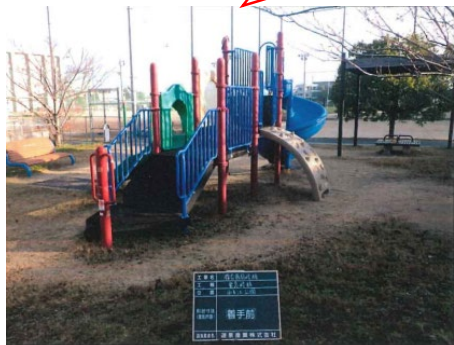
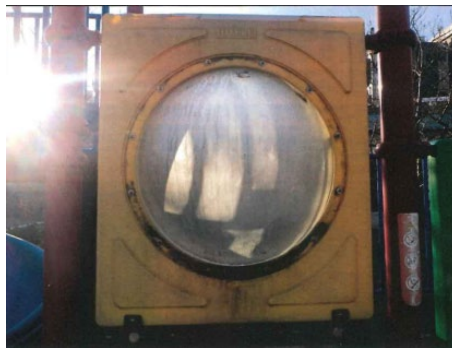
3. 公園複合遊具修繕

公園内の複合遊具のパーツが、複数破損し危険なため、パーツの修繕を行った

破損パーツの一部

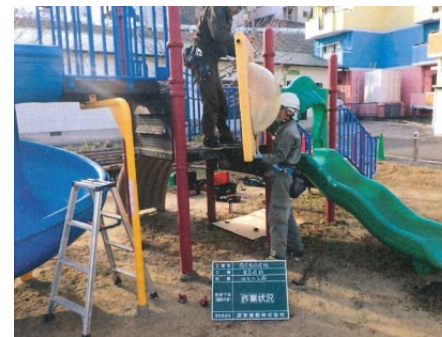
破損パーツの取り外し

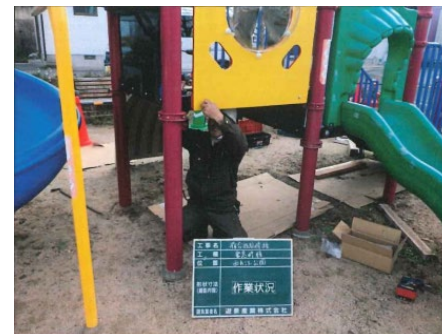
破損パーツの取替完了

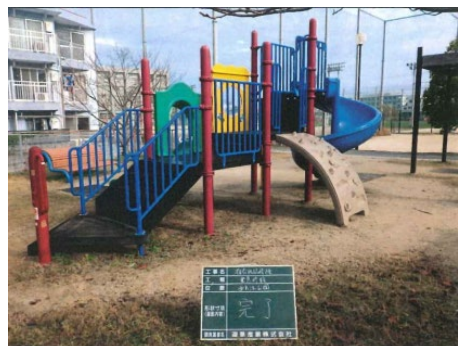
新規パーツの取り付け

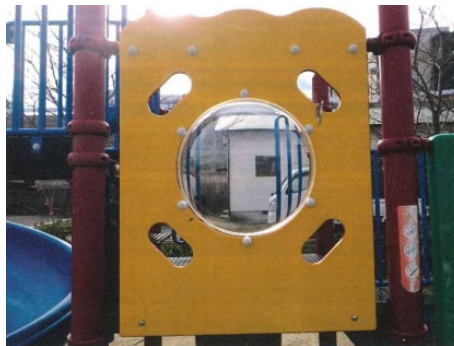
複合遊具の修繕完了

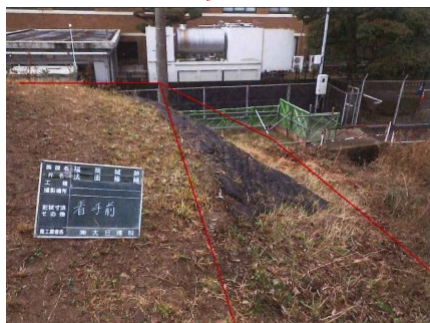
1. 法面修繕

法面が崩落し、応急で土嚢を積んだ状態

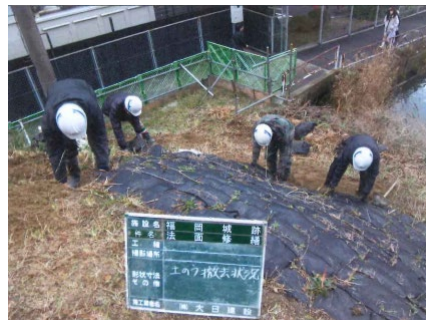
土嚢の撤去

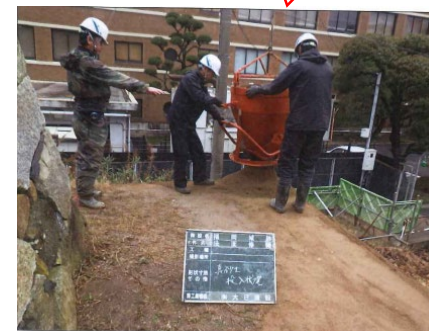
法面成形用の真砂土搬入

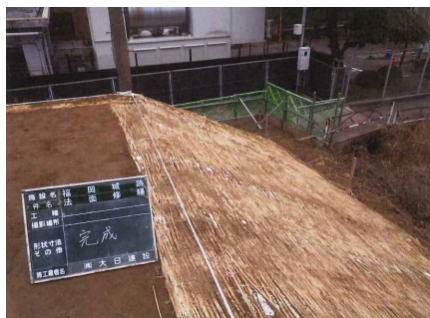
法面の成形

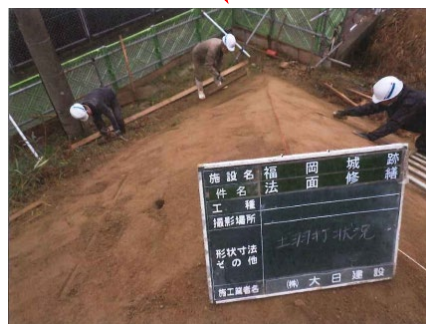
わら芝を敷き詰め完了
(芝の成長による法面保護)

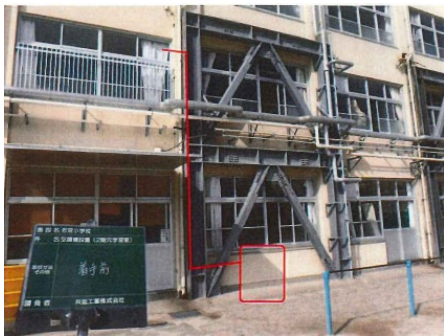
1. 2階教室空調機設置

空調室外機取り付け前

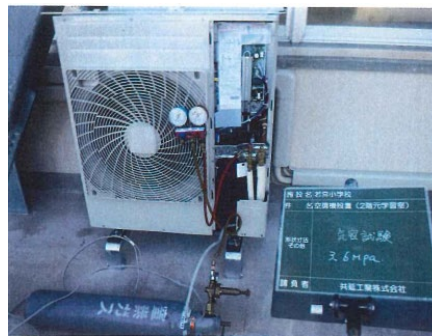
空調室外機施工状況

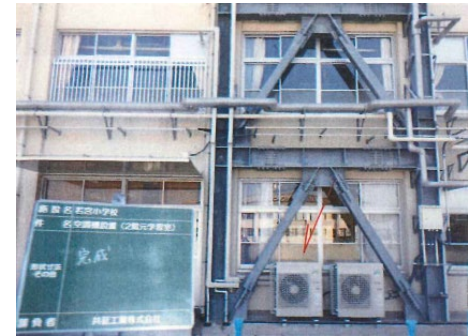
空調室外機取付完了

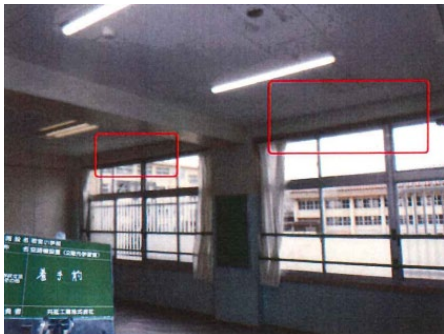
空調室内機取り付け前

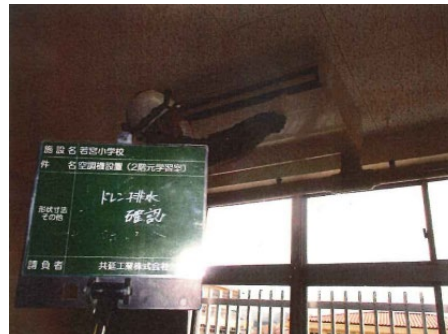
空調室内機施工状況

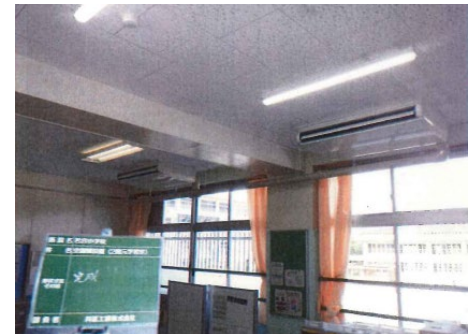
空調室内機取付完了

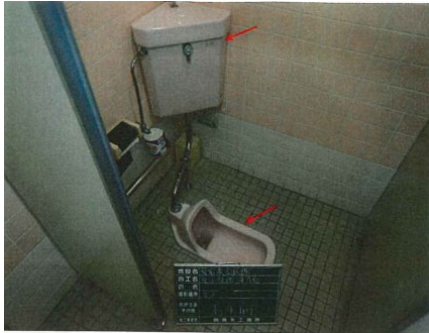
既存和式便器

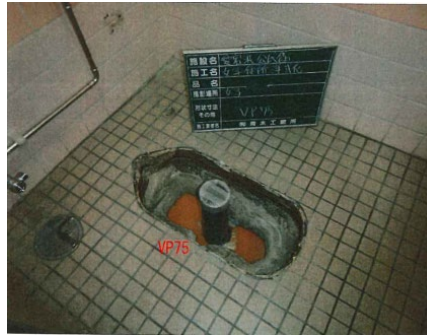
既存和式便器撤去

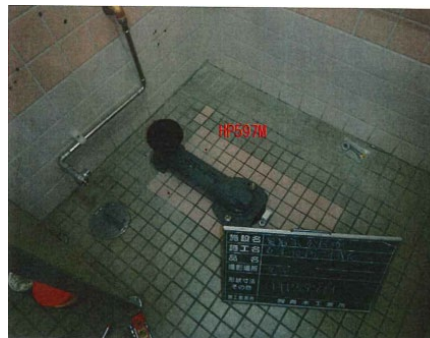
洋式便器取付用
排水アジャスター設置

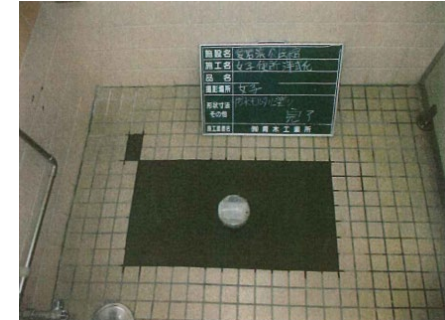
既存和式便器撤去跡
コンクリート打設

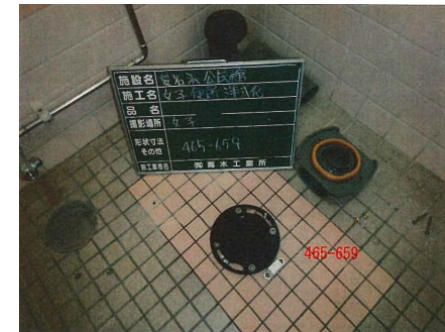
撤去跡タイル補修

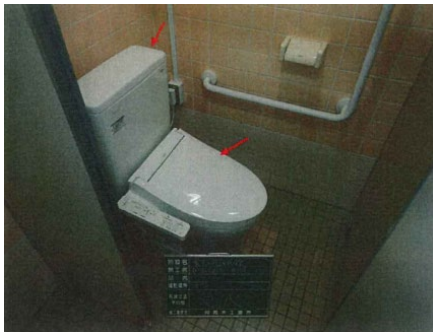
新設洋式便器及び手摺等
取付完了

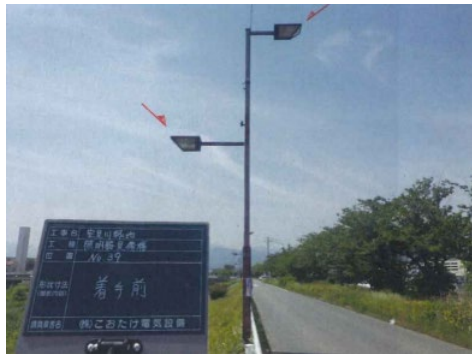
1. 河川緑地照明器具修繕

既設照明器具

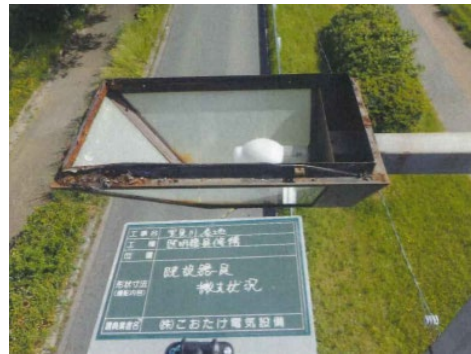
既設照明器具の撤去現況

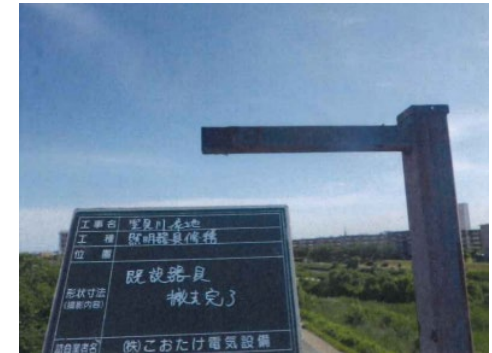
既設照明器具撤去完了

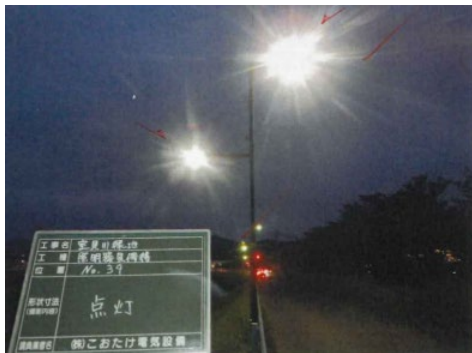
夜間点灯状況の確認

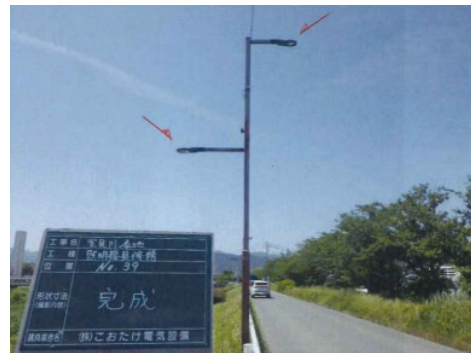
新設照明器具(LED)
取付完了

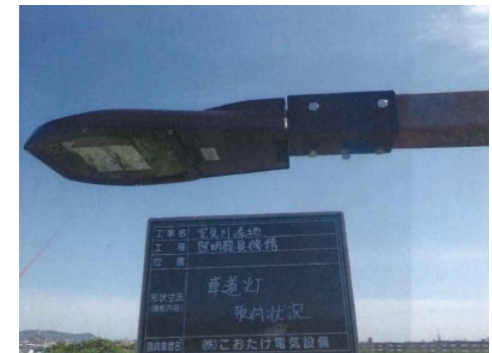
新設照明器具(LED)
取付状況

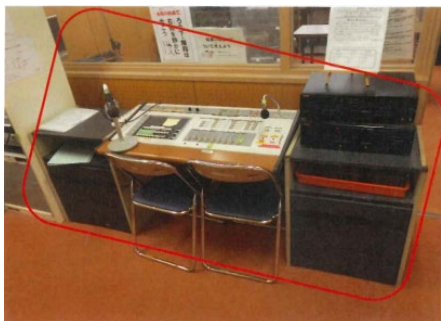
2. 放送室放送卓修繕

既設放送卓

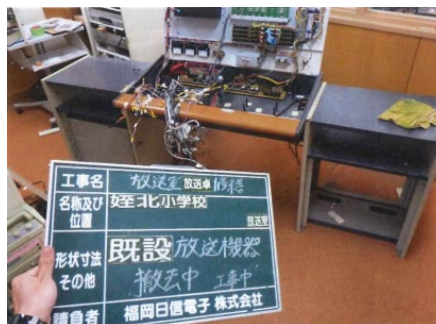
既設放送卓撤去状況

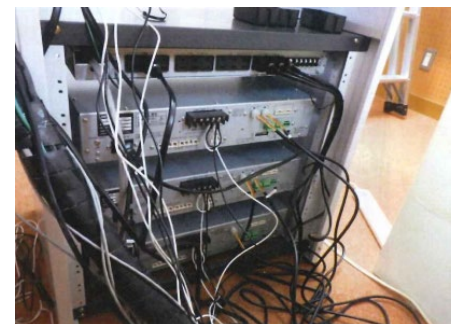
新設放送卓配線状況

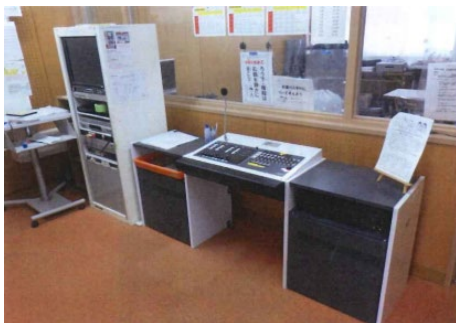
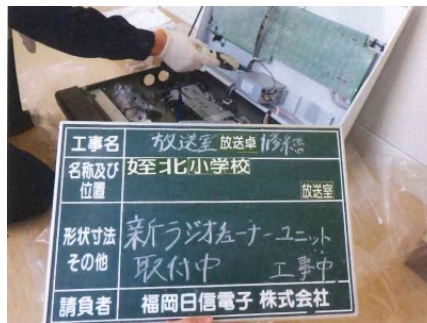
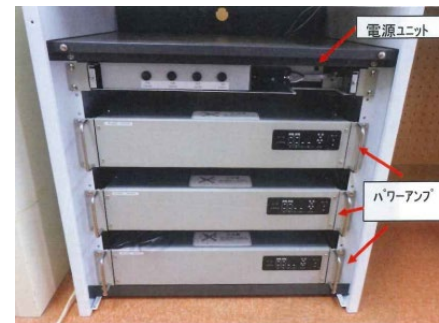
新設放送卓設置完了

新設ラジオチューナー
ユニット取り付け

新設電源ユニット
新設パワーアンプ設置
